# 獣類による人工林加害状況の把握と獣害対策の開発（1）

## 新たな獣害対策の開発（3）

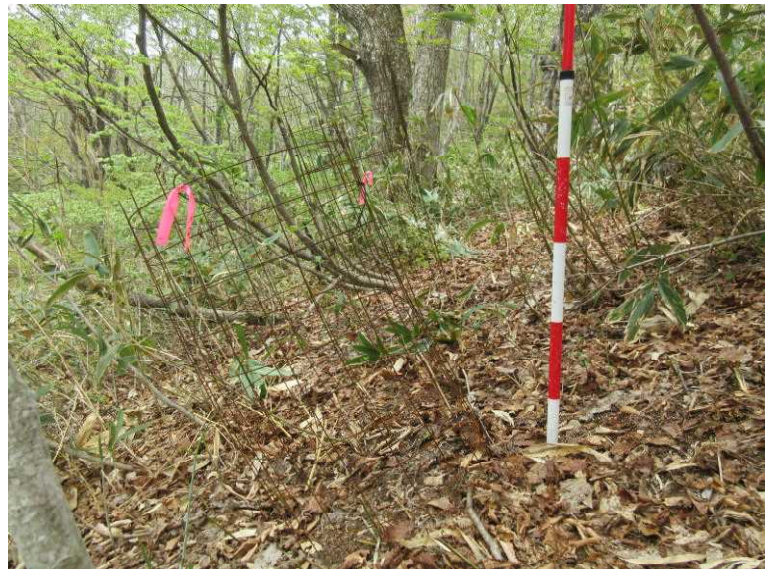
図-2 変形した単木柵

一方で、急傾斜地に設置した1基のみ山側からの圧力によりややくの字に変形している状況が確認された（図-2）。単木柵が埋雪すると斜面雪圧や移動圧が発生する急斜面においては、雪圧害を受ける可能性があることが示された。以上から、積雪地であっても平坦地であれば単木柵は雪の影響をほとんど受けず、機能に支障はないことが示された。

No. 2 試験地		勾配(度)	倒柵	杭抜け	資材破損
緩傾斜	1 単木柵	4	—	—	—
	2 単木柵	4	—	—	—
	3 単木柵	5	—	—	—
	4 単木柵 (改良)	4	—	—	—
	5 単木柵 (改良)	4	—	—	—
	6 単木柵 (改良)	4	—	—	—
急傾斜	1 単木柵	26	—	—	—
	2 単木柵	29	—	—	小(柵変形)
	3 単木柵	21	—	—	—
	4 単木柵 (改良)	31	—	—	—
	5 単木柵 (改良)	27	—	—	—
	6 単木柵 (改良)	22	—	—	—
