# 施設の現状

## 1-1 砂防設備の現状（砂防堰堤）

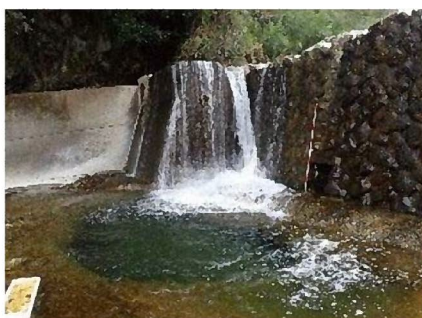
堰堤基礎部洗掘

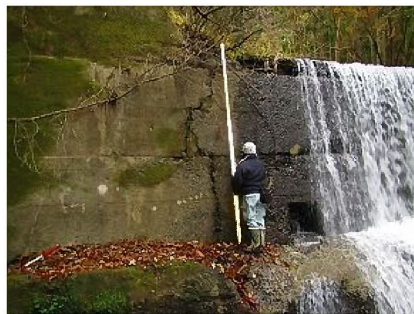
堰堤亀裂

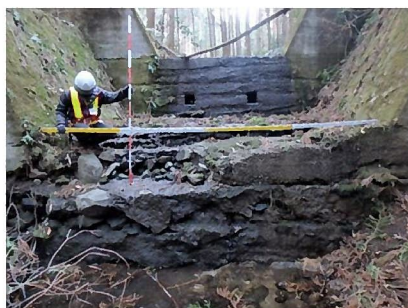
垂直壁摩耗欠損

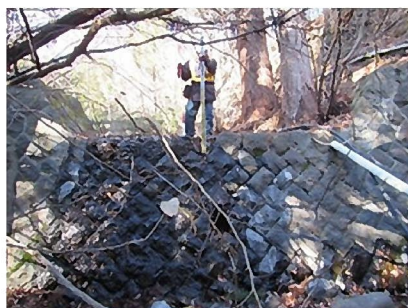
水通し部石積欠損

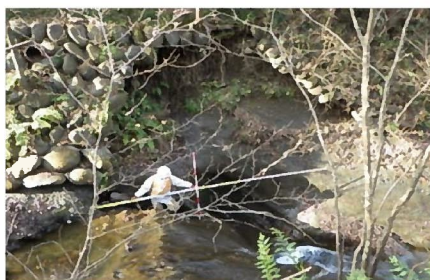
護岸崩壊

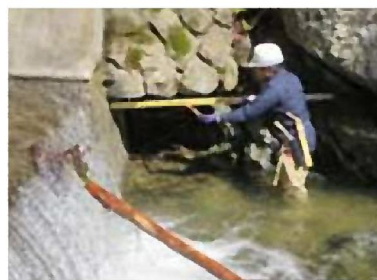
根継工洗掘

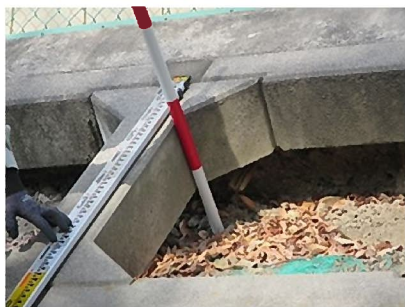
法枠工中詰材流出

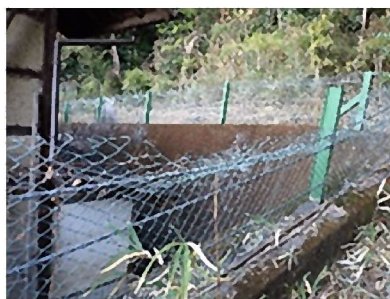
待受防護柵ネット損傷

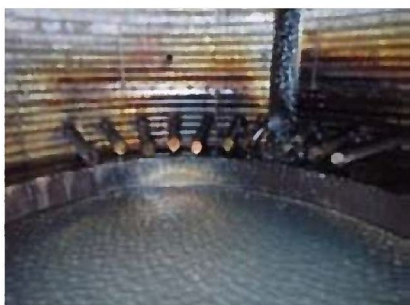
集水井内の集水管目詰まり

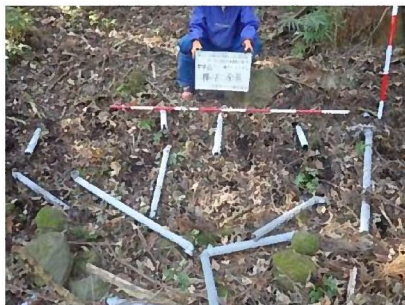
横ボーリング破損

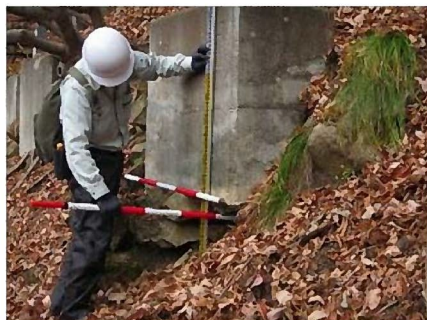
雪崩予防柵工基礎部

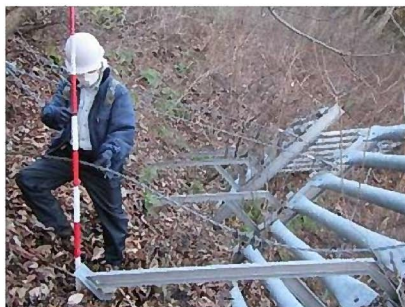
雪崩予防柵工ワイヤー

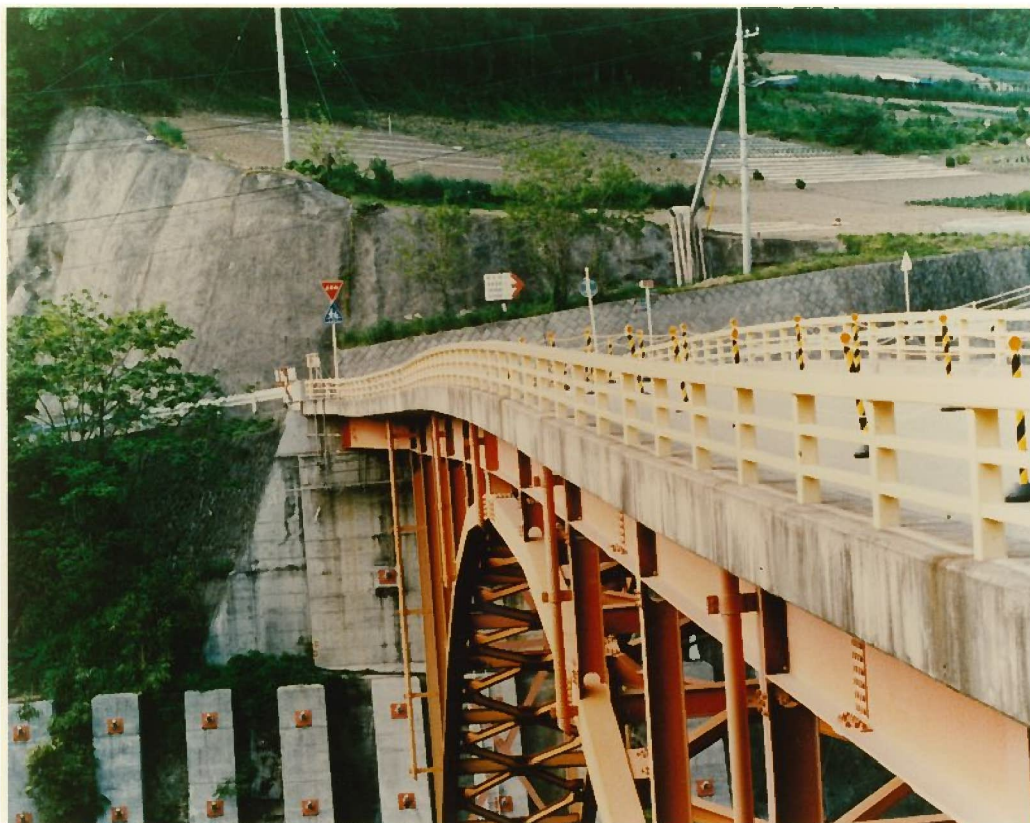
図12 中之条町 生須（昭和60年）

地すべりにより龍宮橋が太鼓橋状に隆起
