■ 個別の施設等に関する監査結果及び意見

施設名称	渋川合同庁舎		
所在地	渋川市金井395		
所管所属等	渋川行政県税事務所		
施設の沿革	昭和47年3月 現在地に現庁舎を建設		
① 配置所属等	渋川行政県税事務所：庁舎棟1階（3分の2程度）		
業務の概要	<p>渋川市及び北群馬郡（榛東村、吉岡町）を所管区域として、以下の業務を行っている。</p> <ul style="list-style-type: none"> ・ 振興局における施策の企画、立案及び総合調整に関すること ・ 事務所に係る予算・経理、庁舎管理、消防防災、選挙等に関すること ・ 市町村との連携並びに県行政の連絡及び調整に関すること ・ 地域の振興及び観光に関すること ・ 所管区域における県税及び県税に伴う徴収金の賦課徴収に関すること 		
職員等人数	20名（平成31年4月1日現在）		
内訳	正規職員 19名	嘱託 1名	臨時 0名
② 配置所属等	渋川森林事務所：庁舎棟3階		
業務の概要	<p>渋川及び北群馬郡（榛東村、吉岡町）に加え前橋市、伊勢崎市及び玉村町を所管区域として、以下の業務を行っている。</p> <ol style="list-style-type: none"> ① 民有林の造成指導及び間伐対策に関すること ② 森林病虫害等対策に関すること ③ 森林の保全管理と開発規制及び保安林に関すること ④ 野生鳥獣の保護・管理及び狩猟の適正化に関すること ⑤ 林業技術の普及及び林業の活性化対策に関すること ⑥ 県産材の利用促進及び木材の生産・流通・加工、消費の指導に関すること ⑦ きのこと産物の振興及び指導に関すること ⑧ 緑化推進及び森林環境教育に関すること ⑨ 林道事業の計画・調査及び林道の被害調査、災害復旧に関すること ⑩ 治山事業の計画・調査及び治山関係の被害調査、災害復旧に関すること ⑪ 県立森林公園（伊香保森林公園、赤城森林公園、赤城ふれあいの森）の管理運営に関すること

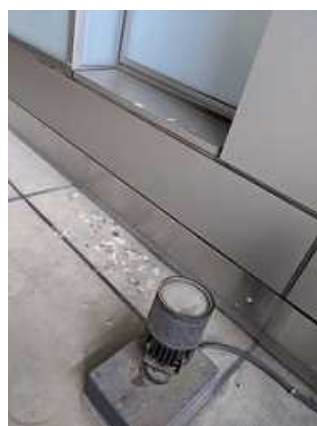
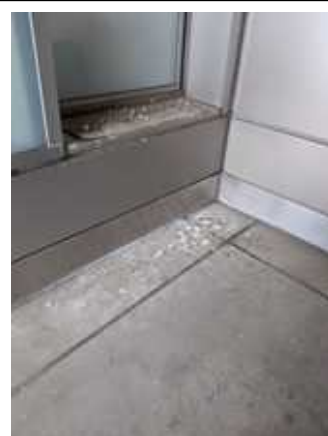
11階ふれあいテラス

(立体模型)が置かれるため、県内の小学生が社会科見学に訪れるなど、その利用頻度は高いが、その他の階は多少の植物が置かれているだけであるため、利用頻度は低い。18階・22階・26階のふれあいテラスはほぼ真四角だが、8階・11階・14階は多少入り組んだ形をしている。屋根はあるが屋外スペースのテラスであるため、11階のふれあいテラスでは、鳥の侵入による糞害が至るところに発生していた。

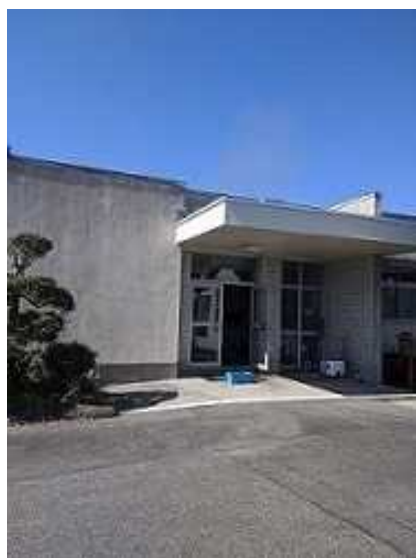
西部家畜保健衛生所

会議用庁舎の天井は、数年前から穴が空いた状態であるが、予算を確保することができないためにそのまま放置されている。緊急に処置が必要な状況ではないが、穴を放置し続ければ、建物の劣化が早まるおそれが高い。

また、会議用庁舎入り口の屋根には、板が剥がれかけている箇所があるが、これも会議用庁舎天井と同様、予算が確保できないため修繕されない状態が続いている。放置し続ければ建物の劣化が早まるだけでなく、屋根が剥がれ落ちるなどすれば、落下物による怪我や窓ガラスの破損などの大きな損害が生ずる危険性すらある。

庁舎内の玄関口の天井には、雨漏りの跡があった。しかし、現状では、緊急に処置が必要な状況には至っておらず、また、予算の関係から、修繕の見込みは立っていないとのことであった。

天井の穴、剥がれかけた屋根など、放置し続ければ建物の劣化の早まりや、大きな損害が生じるおそれがあるため、応急的に速やかに修繕すべきである。

現在大きな問題が生じていないとしても、既に破損している部分については、応急的に速やかに修繕を行うべきである。

少なくとも、重要な設備における雨漏りの原因究明、再発防止のための修繕は早急に行うべきである。

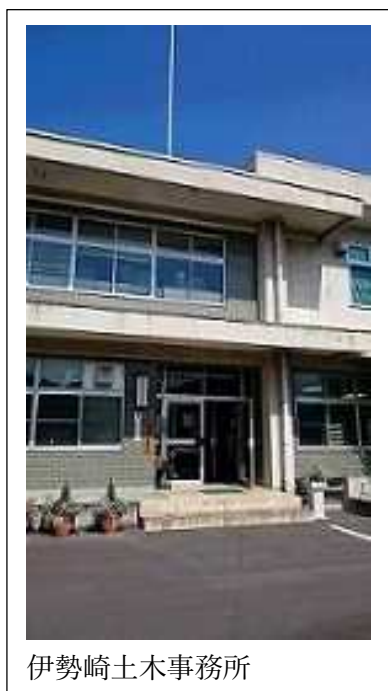
建物の屋上の防水シートが老朽化し、シートの継ぎ目からの雨漏りが生じたため、平成 27 年度に一部を応急的に修繕したが、その他の部分の修繕はなされていない。また、雨漏りをした天井の修繕も行われていない。

一部を応急的に修繕したとしても、防水シートを全面的に張り替えるなどの根本的な修繕がなされない限り、再び雨漏りが発生し、建物が急激に劣化するおそれがある。伊勢崎土木事務所は令和元年度に長期保全計画を策定した建物であるが、早急な対応が必要である。

また、以前に雨漏りをした箇所は、重要な資料も多数保管されている書庫であった。このままの状況を放置しておくことは、重要文書の汚損にもつながりかねない。
