設置後6年が経過したぐんま型木製ガードレールの状況

State of the gunma type wooden guardrail that 6 years passed after setting

町田初男・工藤康夫・小黒正次*

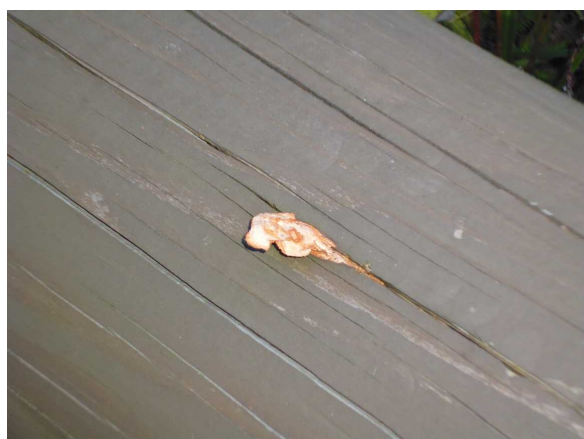
図－10 4年経過時の劣化状況 (21世紀の森、被害度1)

表－3 で示した設置から4年目に生物劣化が発生した2箇所について、予防保全的維持管理に使用した塗布型油性保存剤を生物劣化箇所の割れから薬剤が溢れる程度に塗布して、劣化の進行を抑えることができるか検証を行ったところ、1箇所は図－10、11に示すように、目視、打診、触診いずれでも劣化範囲の拡大は確認できず、キノコの再発生もなかった。しかし残りの1箇所は図－12、13に示すように、劣化の範囲が拡大し、劣化の進行を止めることができなかった。両者とも劣化を最初に確認した4年経過時点で、打診と触診により材の劣化範囲をある程度特定した上で油性保存剤の塗布を行ったが、腐朽菌の生息範囲は材が劣化している範囲よりも広いことから、すべてを殺菌することができずに材中に菌が残ってしまったためと考えられる。材内における菌糸の伸長と劣化の発生について知見を得た上で、今後も生物劣化に対しての塗布処理を行い、効果を検証していく必要がある。
