木製道路施設の耐久設計・維持管理指針策定のための技術開発 ～群馬県に設置された木製遮音壁の評価～

Technology development to make durability design and maintenance indicator of wooden road installations
～ The evaluation of the wood sound barrier in Gunma ～

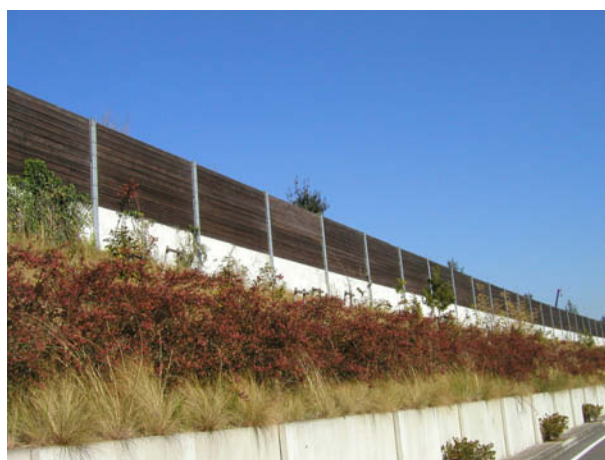
図-1 遮音壁の様子

遮音壁の概要を表-1に示した。ログと枕木の2タイプは笠木がある箇所とない箇所があるが、低次加工とテクスチャーは遮音壁上部が樹脂製であるため、木材の頂部は笠木と同様に覆われている。遮音壁は図-1に示すように、高さ数mの盛り土上に位置し、1ユニットが4mで構成され、延長が数百m～数kmに及ぶことから、作業性を考慮して高速道路側道からの双眼鏡を併用しての目視を1次診断、盛り土に登って鏡による詳細な目視とハンマーによる打診を2次診断とした。高速道路本線側からの調査については、大がかりな通行止めを伴うことや安全を考慮し行わないこととした。

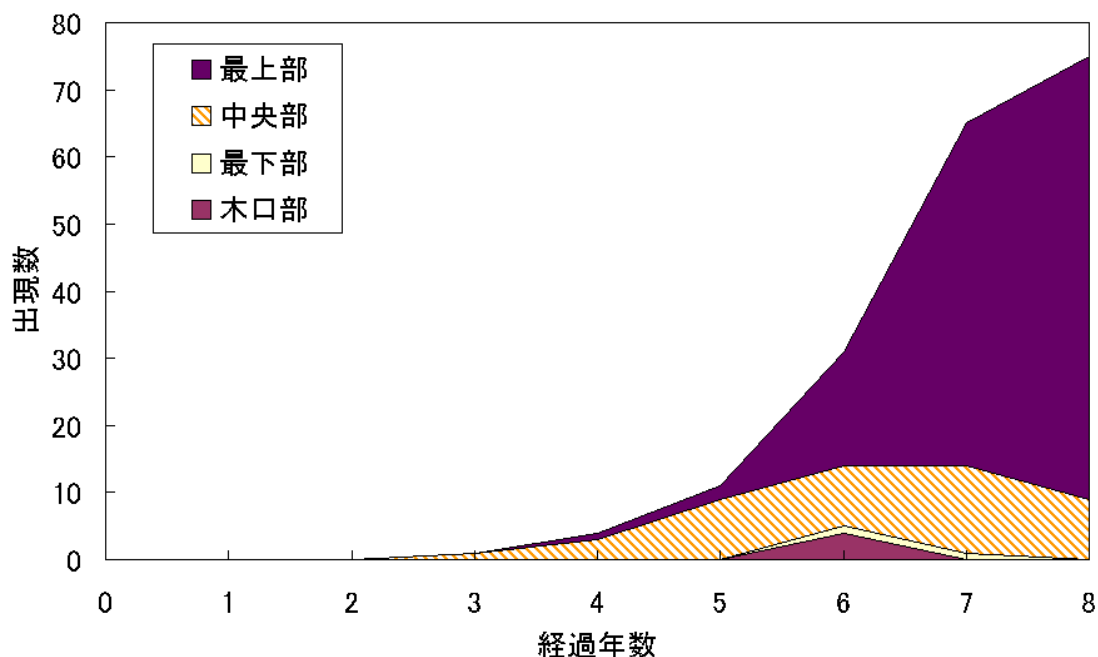
図-2 部位による劣化出現数の推移

図-2 に部位別の劣化の出現数の推移を示した。5年目までは中央部の劣化が大部分を占めているが、6年目以降も中央部の劣化箇所数に大きな変化はみられない。中央部が劣化している箇所では、多くの場合大きく深い乾燥割れが生じていて、そこから水が浸入し、材内部の防腐処理剤未浸潤部分で腐朽を引き起こすが、大きな乾燥割れのない箇所では、材内部の未浸潤部分に水が浸入しないため、劣化箇所が増加しないものと推察される。

一方、最上部は5年目まではあまり劣化していないが、6年目以降劣化箇所数が急激に増加している。日射と雨が直接当たるため、他の部位よりも乾湿繰り返しによる割れが生じやすいことが、劣化箇所の急激な増加に繋がっているものと考えられる。

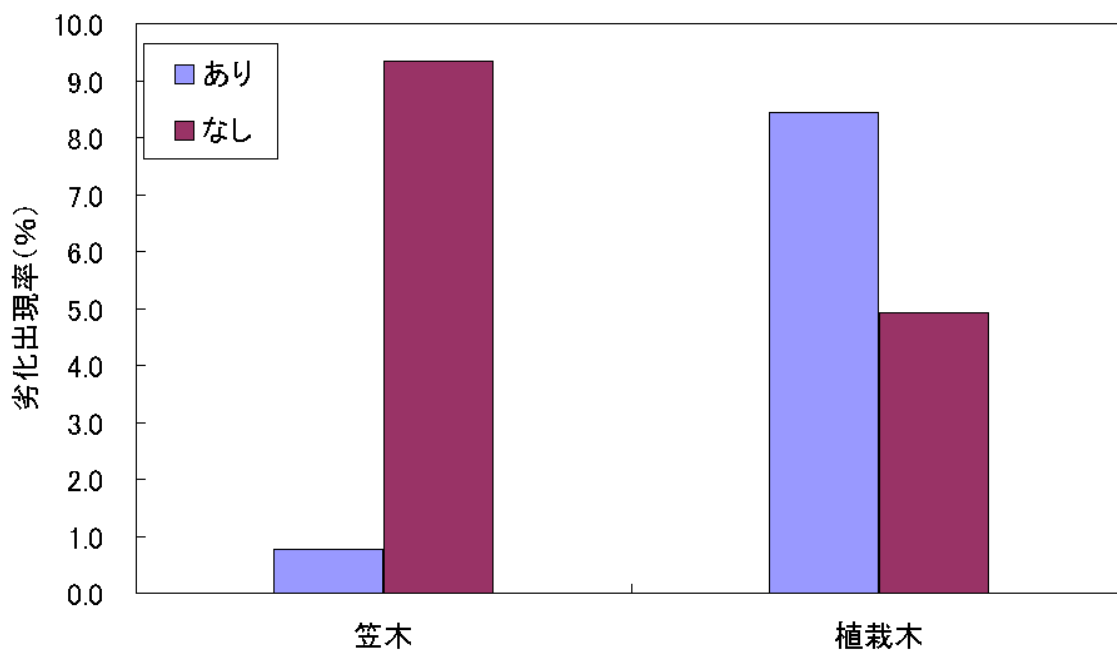
図-3 劣化外力の影響

図-3に劣化外力の有無による劣化の出現率を示した。遮音壁の頂部に笠木を設置してある場合、劣化ユニットの出現率は0.8%、笠木のないユニットでは9.3%であった。なお、笠木設置ユニットで最上部の劣化は認められず、雨と日射を遮ることで、最も劣化しやすい最上部の劣化を防いでいると推察できる。また、植栽木の枝下に遮音壁がある場合、劣化材の出現率は8.4%で、植栽木がない場合は4.9%であった。

これらから、木製遮音壁の劣化を遅らせるには、劣化箇所の8割以上を占める最上部の劣化を防ぐことが最も有効で、笠木を設置するとともに、植栽木の枝が遮音壁の上を覆わないように適時剪定するなどの配慮が必要となってくる。

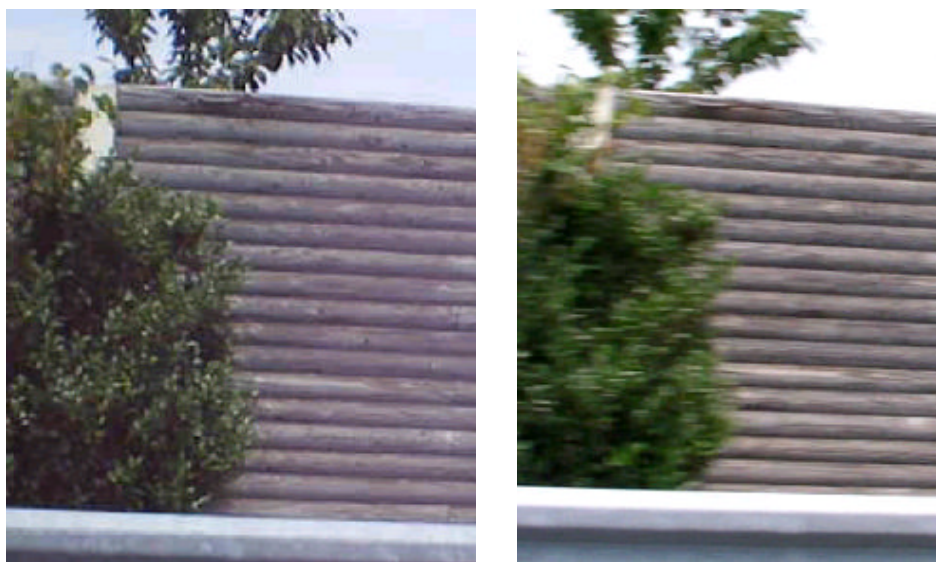
図-5 80km/hで動画撮影した木製遮音壁

図-5に80km/hで撮影した同一箇所の機種Bと機種Dのコマ送りにした静止画を、表-8に結果を示した。機種Bが機種Dに比べて細部が鮮明に映っていて、横方向のブレも少ない。また、貫通する隙間の箇所では、機種B、C、Dともに隙間の確認はできるが、遮音壁の様子は機種Bの方が細部まで写っている。動画の画像サイズでは最も細かい機種Dよりも、機種Bのほうが、鮮明で横方向のブレも少なかった。

これは、記録方式の違いが影響していると思われる。機種A、BのMotionJPEGは、静止画像ファイルのJPEGを連続して撮影し、連続して表示することで動画を表現する記録方式である⁶⁾。一方、機種C、DのH.264は、演算装置の性能が向上し、より複雑な画像処理が可能になったため、実際に撮影したコマとコマの間に計算によってコマを入れたり、前後何枚かのコマから細部を再現するなどの技術によって動画を表現するため、1枚1枚の静止画はかなり粗くても、動画はきれいな画像になる⁷⁾。そのため、機種Bの方が機種Dに比べると画像サイズが小さいにもかかわらず、静止画ではより細密に表示されている。

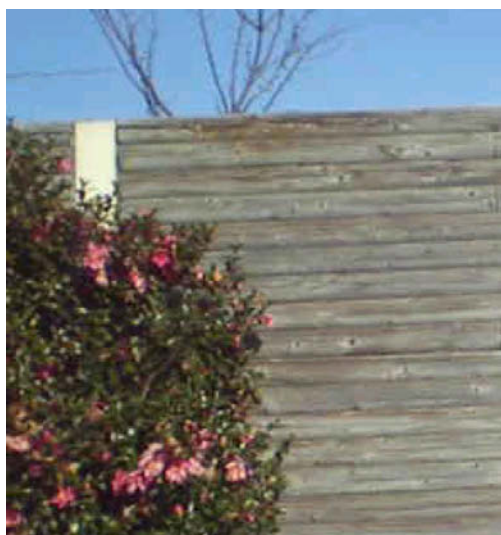
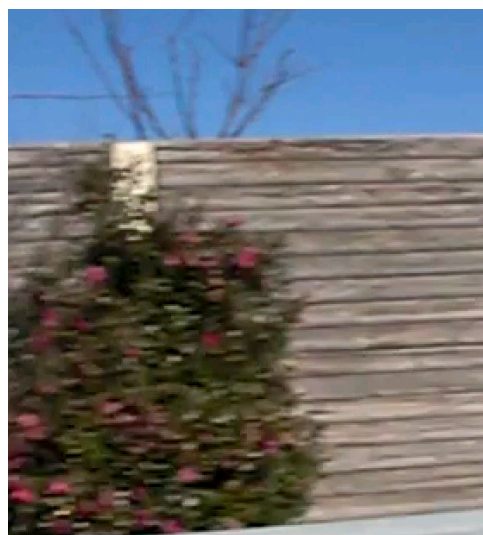
図-6 記録方式の違いが画質に及ぼす影響

このことは、機種Bと機種Cのコマ送りの静止画を比較した図-6で、より明確である。動画の画像サイズは同じ640×480で30fps、撮影時間もほぼ同じ約2分で、ファイル形式がMotionJPEGとH.264と異なっている。この2機種で図-5と同一箇所を撮影したところ、動画は同程度の画質であったが、機種Bが122MBに対して、機種Cでは83MBとファイルサイズは約2/3であった。コマ送りにした静止画の画質は機種Bの方が細部まで確認できた。
