# 群馬県における流域一体となった総合的な浸水対策の推進(防災・安全)

## 整備効果事例

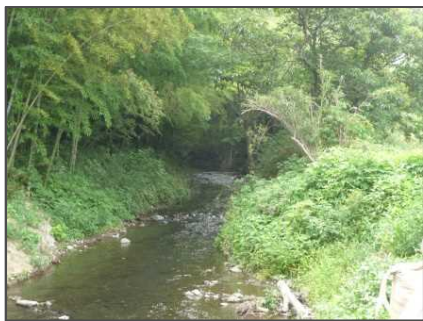
##### 整備前

断面狭く、10年に1度程度の大雨で想定される浸水被害面積は14ha。

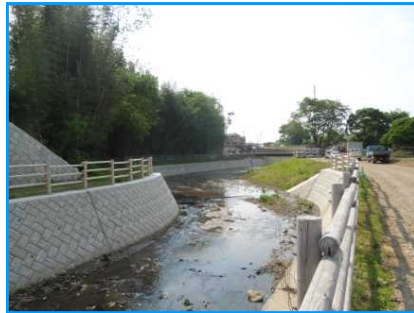
##### 整備後

川が広がり、浸水被害の軽減を図ることができた。

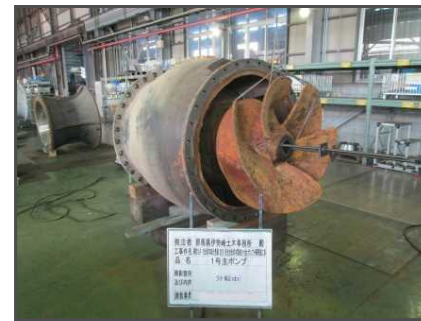
##### 整備前

ポンプの吐出量低下を引き起こす羽根車の腐食が確認された。
