群馬県における穿孔性害虫スギカミキリの被害

Survey of trees damaged by sugi bark borer (*Semanotus japonicus*) in Gunma Prefecture

伊藤 英敏

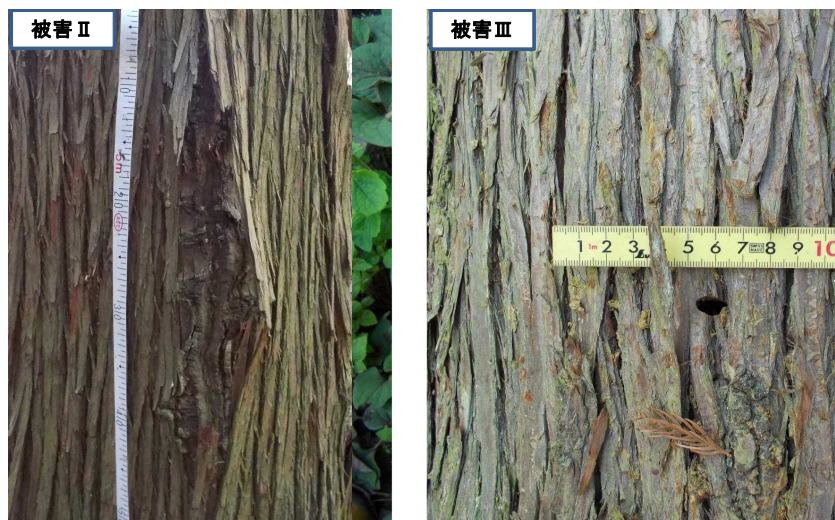
図－2 被害調査における区分（2）

| 区分 | 特徴 |
|---|---|
| 被害Ⅰ | ヤニの漏出、あるいはかすかな横筋が認められるもの |
| 被害Ⅱ | スギカミキリの食痕から広がったと思われる筋が認められるもの |
| 被害Ⅲ | スギカミキリ成虫の脱出孔が認められるか、または明らかに成虫が脱出したと推定される被害部位があるもの |
| 被害Ⅳ | スギカミキリが原因で枯死したと判断されるもの |

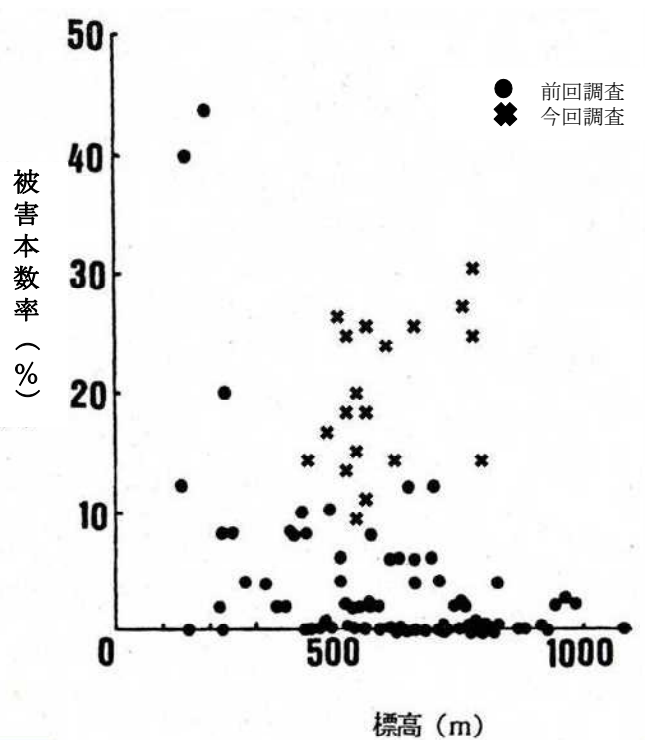
図-3 標高と被害率の関係

スギカミキリの被害率を調査地の標高区別に示したのが、表－4である。標高は400m未満、400m以上700m未満、700m以上の3つに区分したが、400m未満の調査地は今回含まれていなかった。今回の調査では結果的に400m以上700m未満の標高区分に偏ってしまったが、被害率では700m以上の方が25.0%と高かった。今回の調査結果の被害率を、群馬県で1986～1992年に実施した調査と比較してみる。当時調べた76林分の平均被害率は標高400m未満が10.7%、400～700mが3.2%、700m以上が0.6%であり、今回の被害率はかなり高い結果であった。前回の調査結果を基に標高と被害率との関係を示した図に、今回の調査結果を加えるとより明らかとなる（図－3）。前回の調査と今回の調査では同じ林分で調査を行っておらず、また今回はセンターに搬入された原木から被害の可能性が高い地域・林分を選んだことが、被害率が高かった理由であると考えられた。岡田・小湊ら（2004）が隣県の長野県内で行った調査においても、被害率の高い結果（スギ19～92
