群馬県における流域一体となった総合的な浸水対策の推進(防災・安全)

整備の事例

事例① 総合流域防災事業 一級河川 温井川

事例② 総合流域防災事業 一級河川 石田川

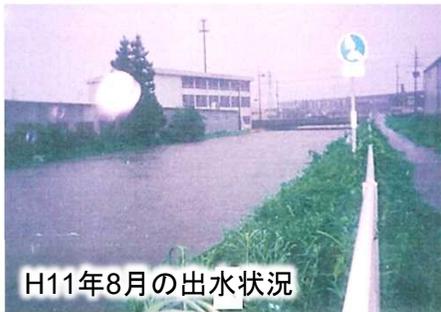
整備前

H11年8月の出水状況

川幅が狭く、出水により浸水被害が発生した(床上浸水20戸)。

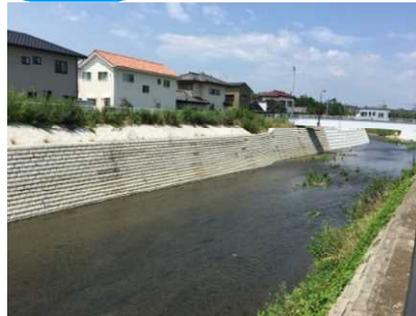
整備後

川幅が広がり、浸水被害の軽減が図れ、R1東日本台風でも被害が発生していない。

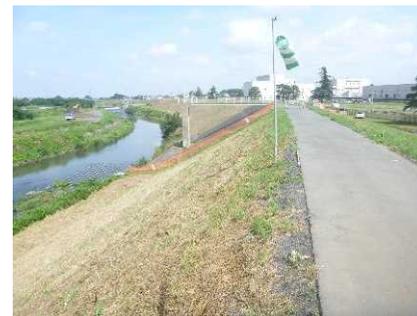
整備前

堤防幅の不足や、流水が堤防に浸透することで強度が低下し、安全度が低かった。

指標3 安全度が確保された堤防延長の割合は**36.0%増加し59.0%**
目標値を20.7%上回り、**目標を達成**。
これは、補正予算により、石田川ほか2河川の対策が完了し、進捗が進んだことによる

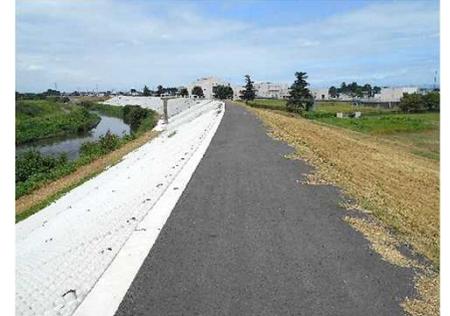
整備後

堤防幅の増強やブロック張りにより、堤防が強化され、安全度が確保された。
