第2節 福島第一原子力発電所事故の概要

1 事故の概要

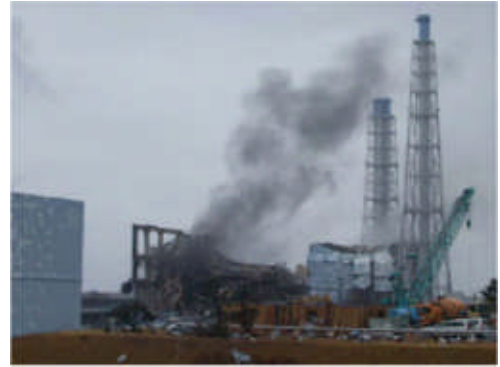
しかし、地震と津波によって、こうした冷却に必要な電源装置の機能が失われたことから、燃料が溶融し、さらに水素が発生して1、3、4号機で水素爆発が発生、これにより原子炉建屋などが破損、放射性物質が大気中に放出された。

東京電力(株)福島第一原発3号機(平成23年3月21日撮影)
(東京電力(株)提供)

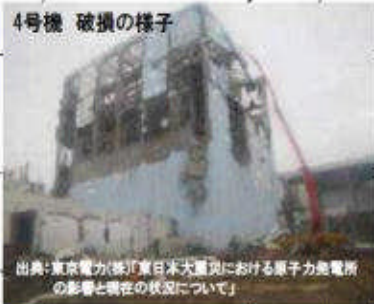
<p>4号機 破損の様子</p> <p>出典:東京電力(株)「東日本大震災における原子力発電所の影響と現在の状況について」</p>				6:00~6:10頃 大きな衝撃音が発生、原子炉建屋5階付近にて、損傷を発見
