第2節 洪水による災害の発生の防止又は軽減に関する事項

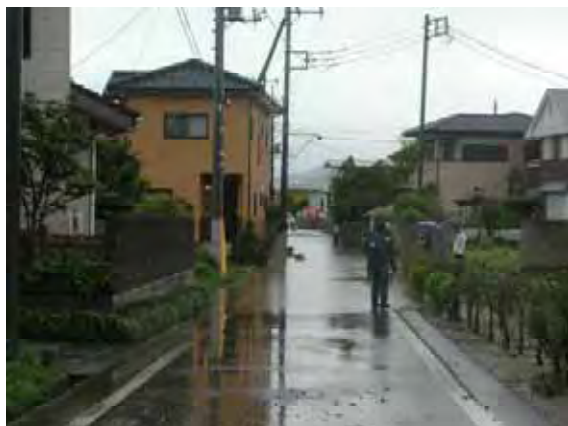
平成19年9月 鑄川浸水状況（吉井町）

また、平成19年の台風9号では、流域内の観測所の一部では3日間500mmを超える降雨があり、鑄川本川沿いの未改修の無堤区間では局所的に床上床下浸水が発生した。圏域内全体でも、浸水被害は過去最大の戸数となっており、被害の大きさが際だっている。

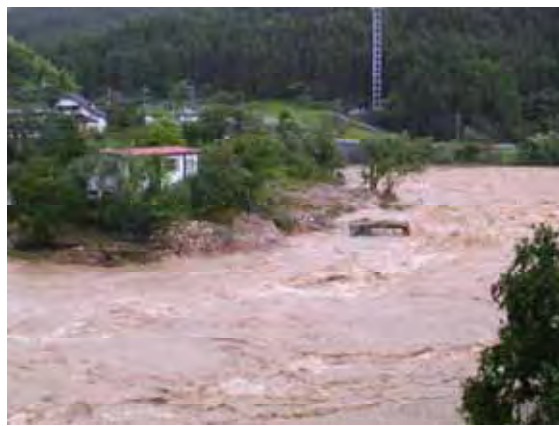
平成19年9月 鑄川出水状況（下仁田町）
