利根川支川新堀川導水路（しんぼりがわどうすいろ） で発生した水質事故について【最終報】

令和5年10月26日に発生した、国産化学株式会社群馬工場（明和町）の排水から、排水基準値を超える水銀等が確認された事案（10月26日、27日に報道提供）について、原因が判明しました。

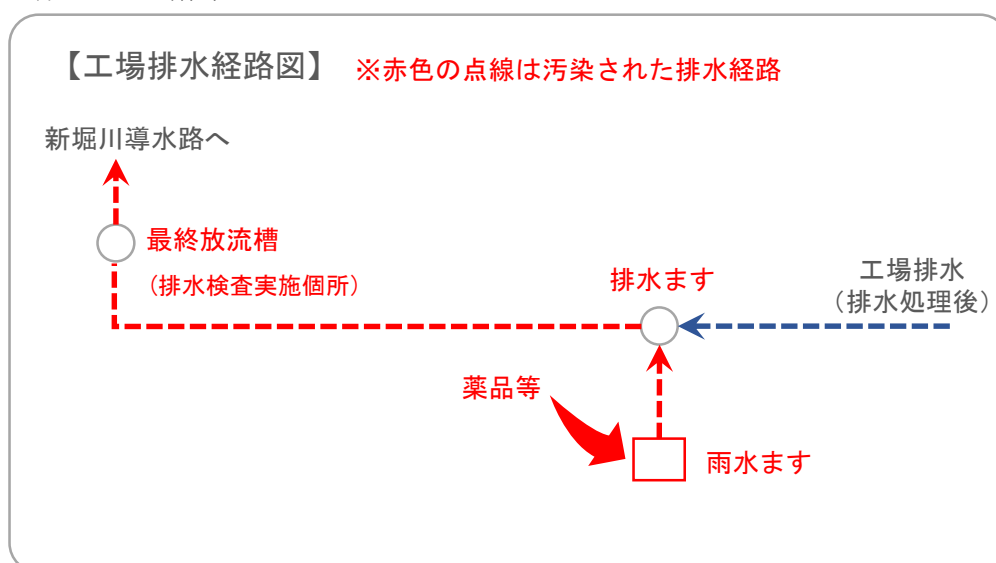
(2) 工場排水の経路図

- ・同工場においては、令和5年9月17日に倉庫の火災事故が発生しており、その際に場内の雨水ますを經由して工場排水経路に薬品等が流出し、経路が汚染されたことが排水基準超過の原因でした。（4（2）工場排水経路図参照）
- ・倉庫残骸及び薬品等の撤去が概ね完了した後の11月15日に、県が立入検査を実施して原因が判明しました。

- ・排水経路に残る堆積物の撤去及び排水経路の洗浄等の改善作業の実施
- ・倉庫の残骸、燃え残った薬品等の撤去
- ・上記2点の実施が確認され、排水の異常がなくなるまでの間、工場排水の停止継続
