川づくり通信 Vol. 4 (令和2年1月発行)
発行:群馬県 伊勢崎土木事務所

一級河川利根川河川改修事業(伊勢崎・玉村工区)

川づくり通信

Vol.4

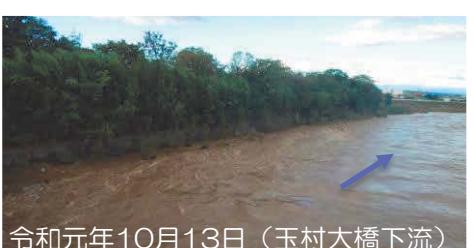
令和元年9月26日（伐採前）

伊勢崎・玉村工区では、右に示す通り、台風の来襲直前に、洪水の流下の妨げになる藤川合流点付近の河道内樹木伐採工事が完了しており、出水時の水位低下による氾濫被害発生防止の一助となったと考えています。
今後も地域の皆さまのご協力を通じて、氾濫被害の発生防止に努めていきます。

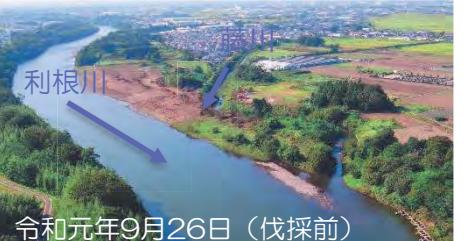
各地に大きな被害をもたらした令和元年の台風19号では、利根川でも大きな出水となり、伊勢崎・玉村工区においても水位が上がり本川から氾濫寸前の状況でした。

令和元年10月13日（玉村大橋下流）

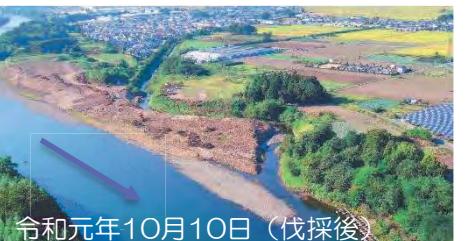
令和元年10月10日（伐採後）

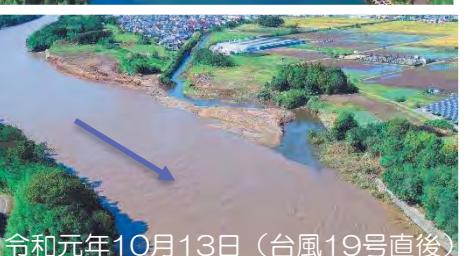
令和元年10月13日（台風19号直後）

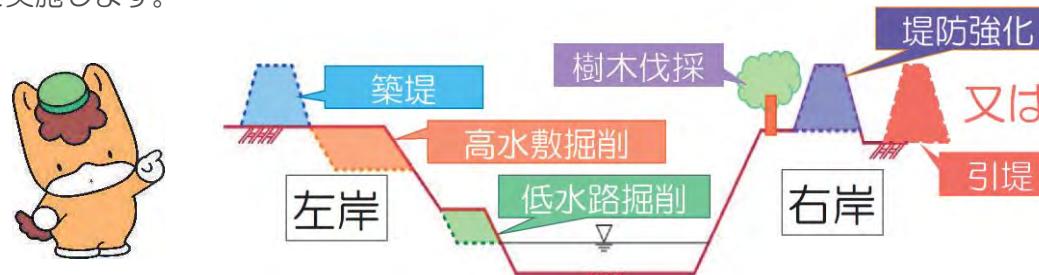
(2)改修メニューを示します。

- 改修メニューは、川幅や断面の確保を目的とした堤防整備や高水敷掘削、低水路掘削を実施します。

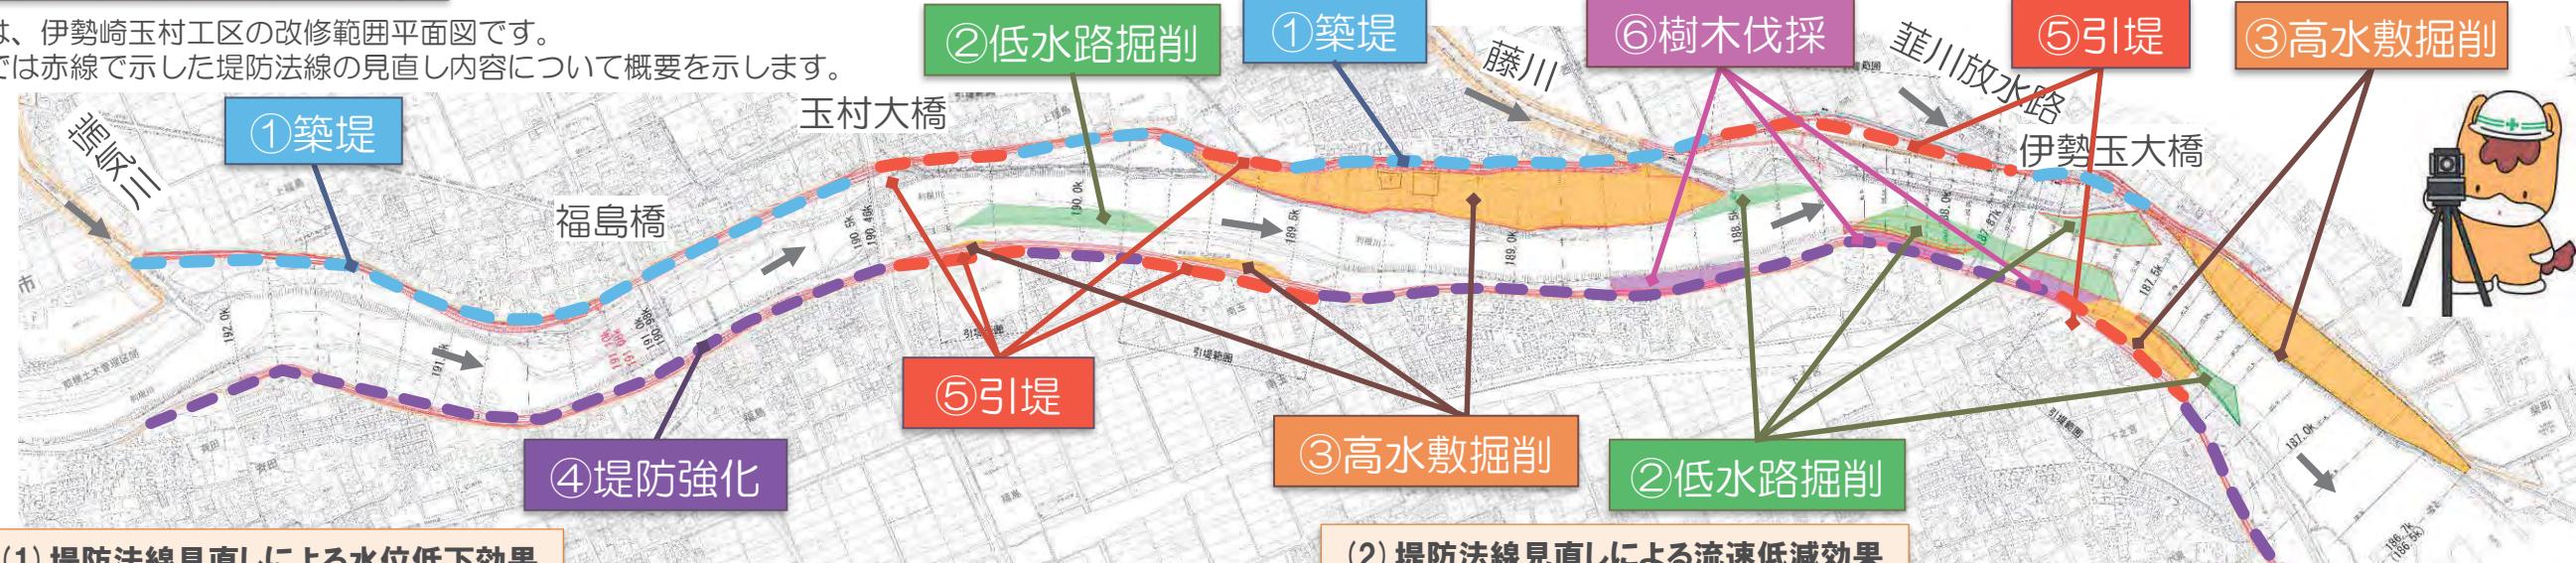
下図は、伊勢崎玉村工区の改修範囲平面図です。

ここでは赤線で示した堤防法線の見直し内容について概要を示します。

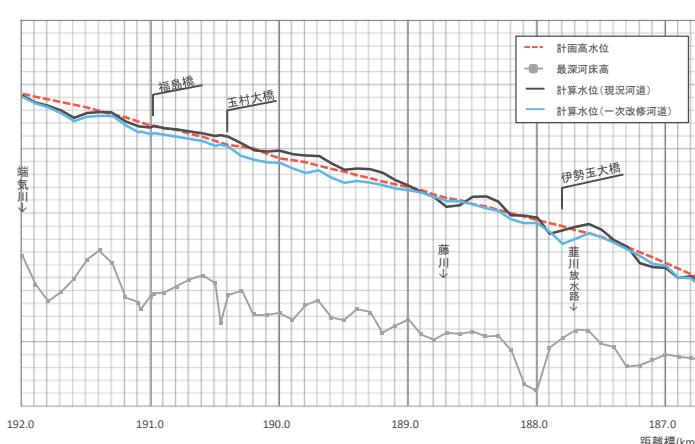
■水位縦断図

川幅が狭い区間を広げ、洪水時の水位を低下させ、背後地への氾濫を防ぎます。

低水路掘削、高水敷切り下げ、樹木伐採を行っても水位低下が困難な箇所で引堤を行い、計画流量 $6000\text{m}^3/\text{s}$ を計画高水位以下で流下可能な改修とします。

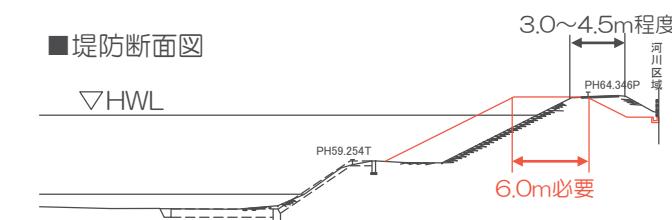
■堤防断面図

右岸の堤防は、洪水時水位を流下させるための高さは保持していますが、必要な堤防幅が確保できていない区間があります。このため洪水時に堤防が決壊し、深刻な被害をもたらす可能性があります。昭和22年9月のカスリーン台風の際にも福島橋下流右岸の2箇所において堤防の決壊が発生し、被害が発生しています。

堤防強化工法の例

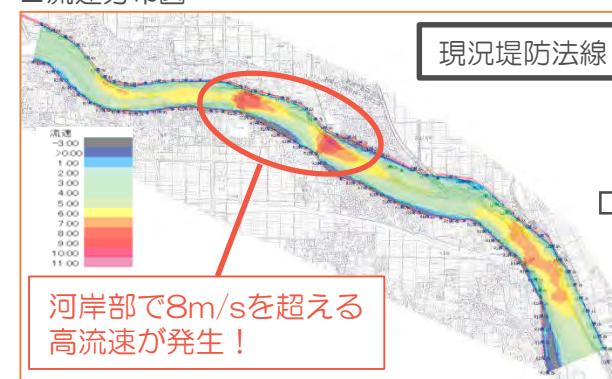
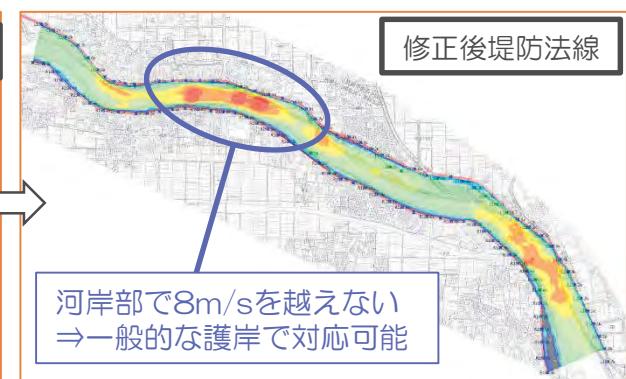
■流速分布図

川幅が狭い区間を広げ、河岸部での流速を低減し、洪水を安全に流下させます。

修正後堤防法線
