形質変更時要届出区域台帳

群馬県

整理番号	整-2023-11	指定年月日・指定番号	令和6年2月6日・形-63号	所在地	邑楽郡大泉町いずみ一丁目3086番1の一部、3086番14の一部	
調製・訂正年月日	令和6年2月6日指定台帳の調製					
形質変更時要届出区域の概況	工場				面積	230.33㎡
法第14条第3項の規定に基づき指定された形質変更時要届出区域にあつては、その旨	-					
最大形質変更深さより1メートルを超える深さの位置について試料採取等の対象としなかった土壤汚染状況調査の結果により指定された形質変更時要届出区域にあつては、その旨、当該試料採取等の対象としなかった深さの位置及び特定有害物質の種類	-					
土壤汚染のおそれの把握等、試料採取等を行う区画の選定等又は試料採取等を省略した土壤汚染状況調査の結果により指定された形質変更時要届出区域にあつては、その旨及び当該省略の理由	-					
汚染の除去等の措置が講じられた形質変更時要届出区域にあつては、その旨及び当該汚染の除去等の措置	-					
第58条第5項第10号から第13号までに該当する区域にあつては、その旨	-					
形質変更時要届出区域内の土壤の汚染状態	報告受理年月日	指定に係る特定有害物質の種類		適合しない基準項目		指定調査機関の名称
	令和5年10月12日	ふっ素及びその化合物		含有量基準・溶出量基準・第二溶出量基準		平成理研株式会社
				含有量基準・溶出量基準・第二溶出量基準		
土地の形質の変更の実施状況	届出(着手)時期	完了時期	土地の形質の変更の種類	実施者	土壤搬出	汚染土壤の処理方法
					有・無	
					有・無

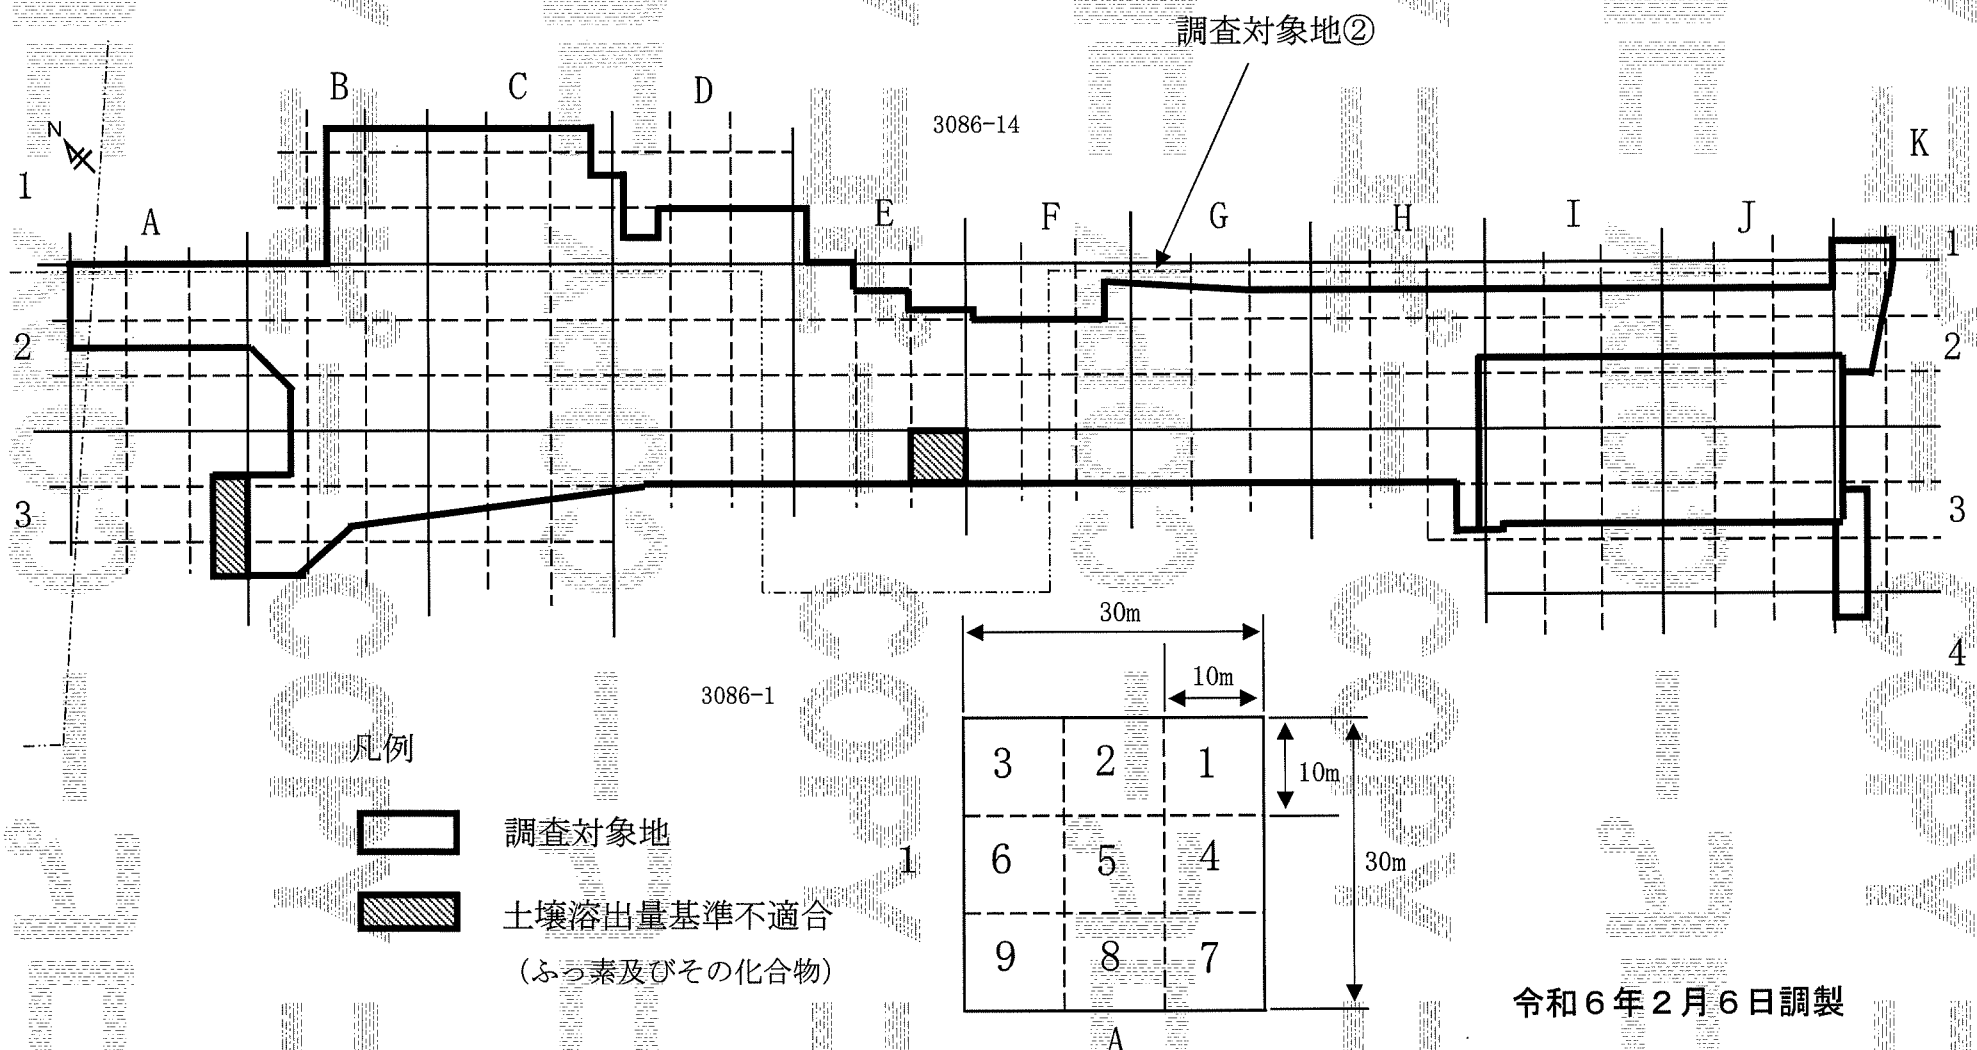
区域指定図 (図2)

所在地： 邑楽郡大泉町いずみ一丁目3086番1、3086番14
