## 形質変更時要届出区域台帳

| 整理番号 | 整-2023-1 | 指定年月日・指定番号 | 令和5年5月16日・形-53号 | 所在地 | 邑楽郡大泉町大字上小泉字万願寺347番1の一部 | |
| 形質変更時要届出区域の概況 | 焼却施設及び粗大ごみ施設跡地 | | | | 面積 | (当初指定面積) 898.94㎡<br>(一部解除後の指定面積) 259.28㎡ |

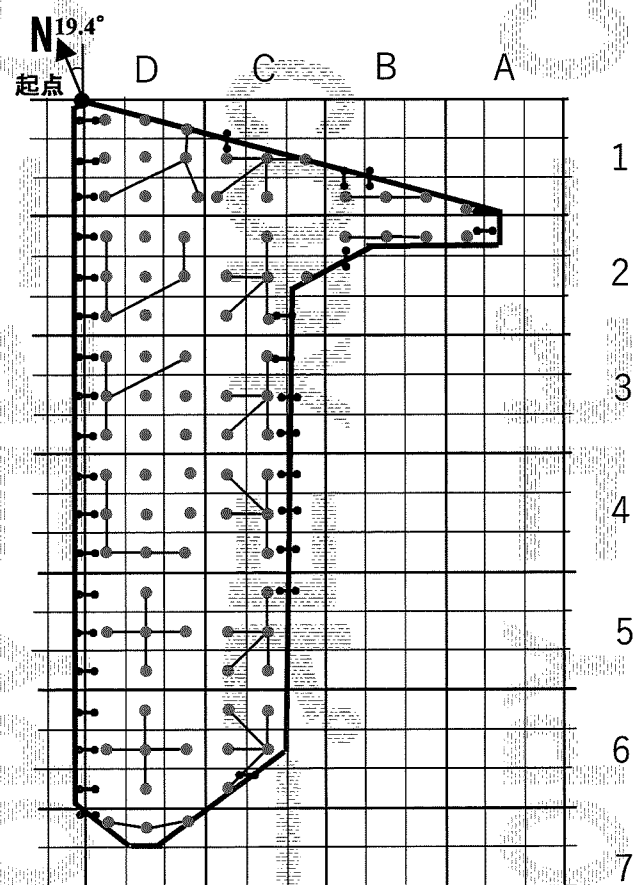
土壤汚染状況調査における試料採取地点等及び区域内の土地の土壤の特定有害物質による汚染状態を明らかにした図面（図1-1）

調査物質： 鉛及びその化合物

調査方法： 土壤溶出量調査、土壤含有量調査

採取深度： 表層

試料採取期間： 令和4年9月6日～8日、11月8日～10日

調査結果： 表2のとおり

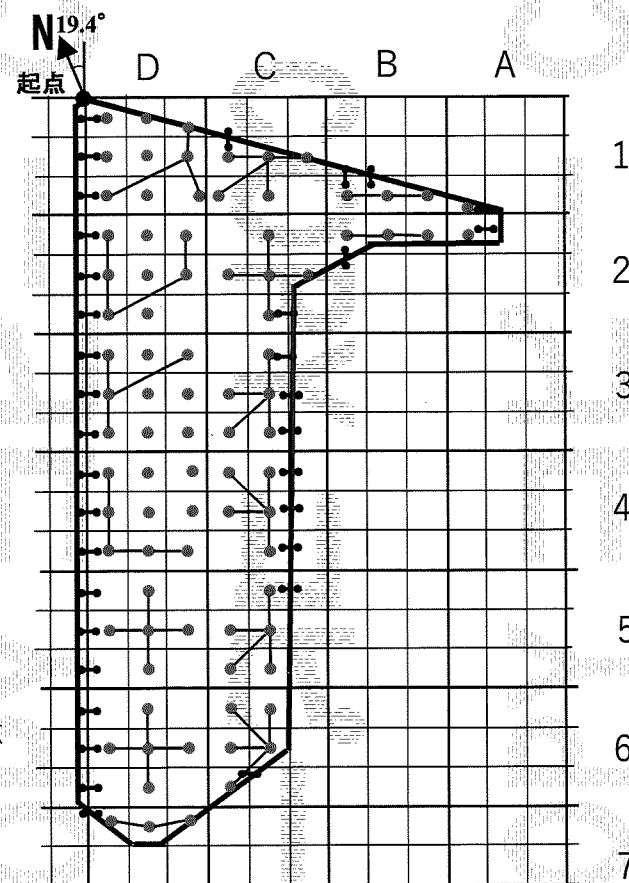
土壤汚染状況調査における試料採取地点等及び区域内の土地の土壤の特定有害物質による汚染状態を明らかにした図面（図1－2）

調査物質： カドミウム及びその化合物、砒素及びその化合物

調査方法： 土壤溶出量調査、土壤含有量調査

採取深度： 表層

試料採取期間： 令和4年9月6日～8日、11月8日～10日

調査結果： 表2 のとおり

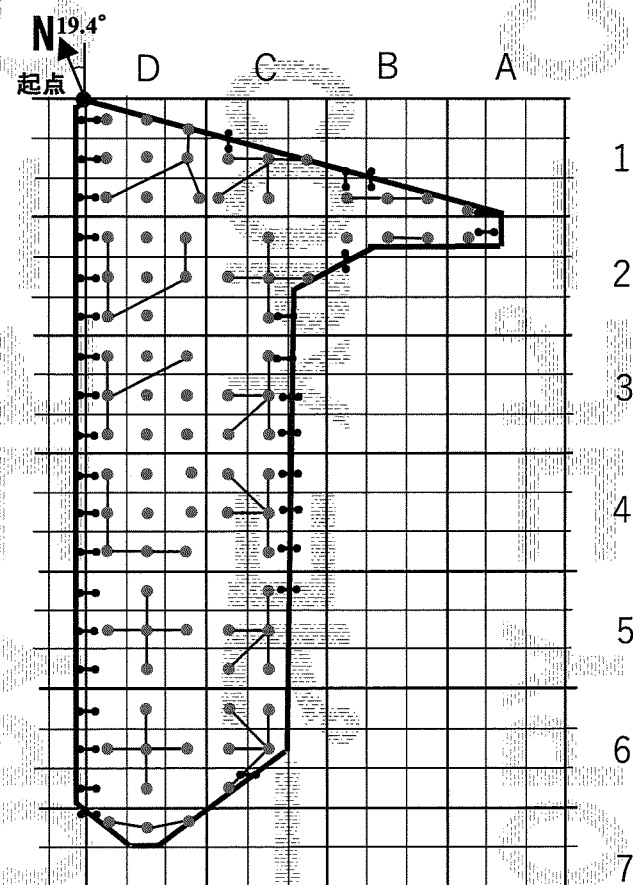
土壤汚染状況調査における試料採取地点等及び区域内の土地の土壤の特定有害物質による汚染状態を明らかにした図面（図1－3）

調査物質：水銀及びその化合物

調査方法：土壤溶出量調査、土壤含有量調査

採取深度：表層

試料採取期間：令和4年9月6日～8日、11月8日～10日

調査結果：表2のとおり

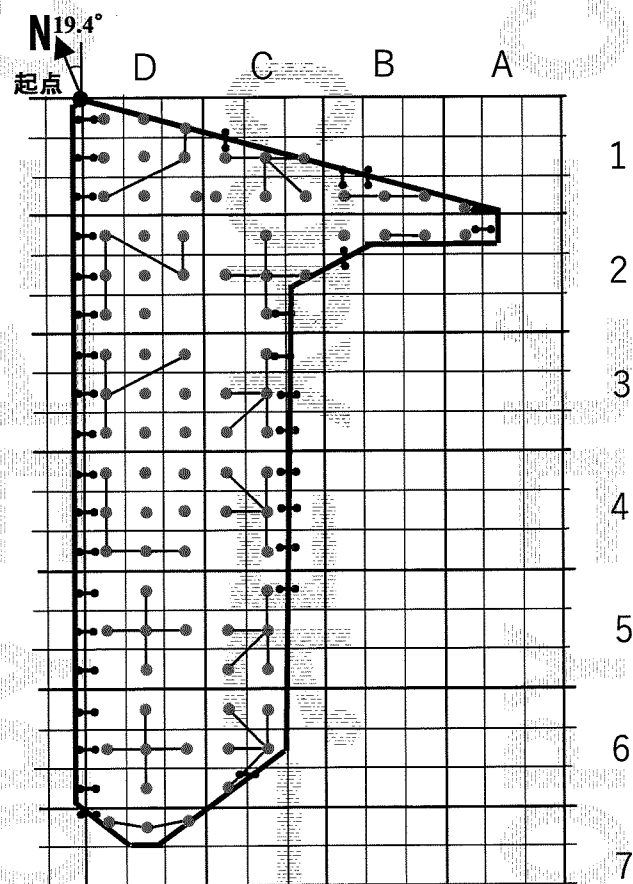
土壤汚染状況調査における試料採取地点等及び区域内の土地の土壌の特定有害物質による汚染状態を明らかにした図面（図1－4）

調査物質： ポリ塩化ビフェニル

調査方法： 土壌溶出量調査

採取深度： 表層

試料採取期間： 令和4年9月6日～8日、11月8日～10日

調査結果： 表2 のとおり

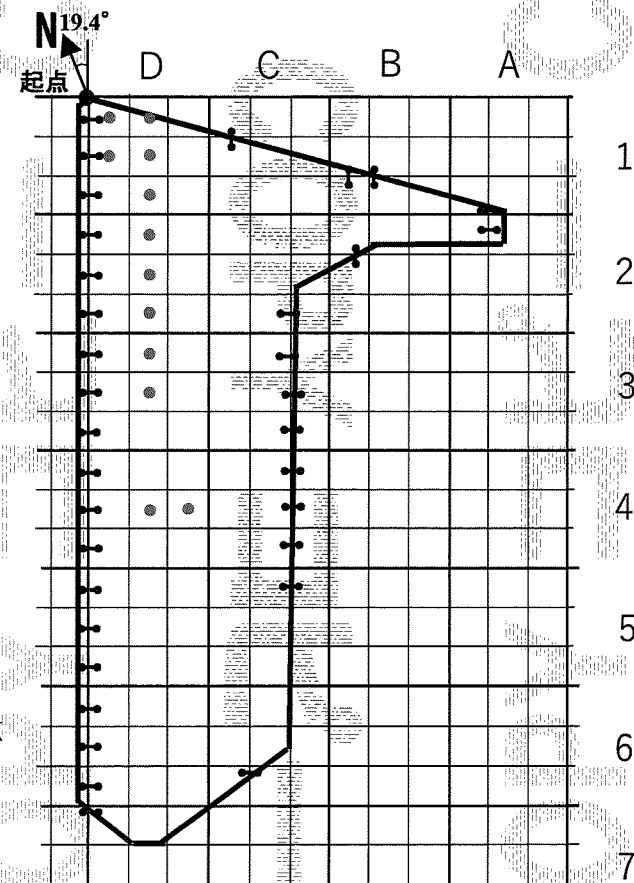
土壤汚染状況調査における試料採取地点等及び区域内の土地の土壤の特定有害物質による汚染状態を明らかにした図面（図1－5）

調査物質： カドミウム及びその化合物、水銀及びその化合物、鉛及びその化合物、砒素及びその化合物、ポリ塩化ビフェニル

調査方法： 土壤溶出量調査（上記全物質）、土壤含有量調査（ポリ塩化ビフェニルを除く）

採取深度： 構造物下

試料採取期間： 令和4年9月6日～8日、11月8日～10日

調査結果： 表2のとおり

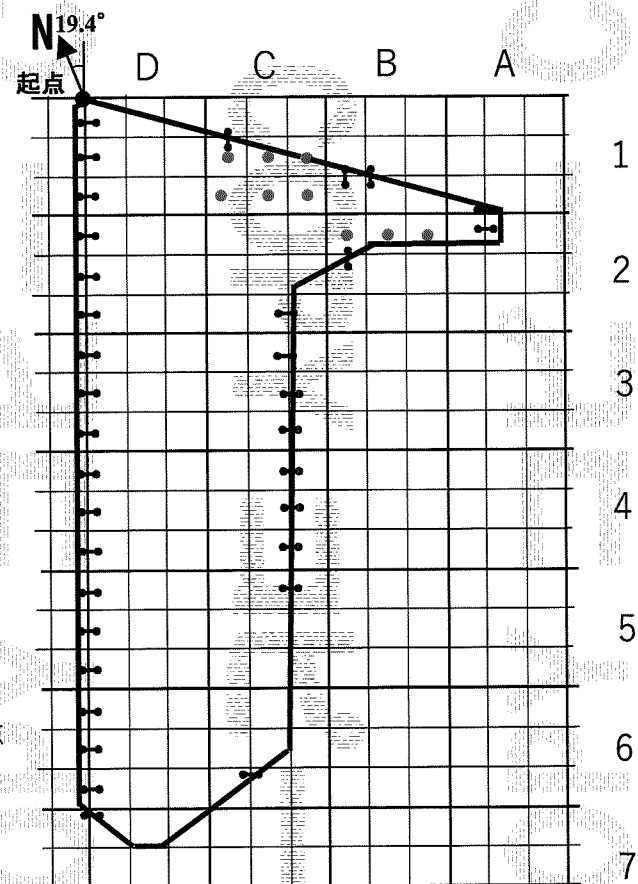
土壤汚染状況調査における試料採取地点等及び区域内の土地の土壌の特定有害物質による汚染状態を明らかにした図面（図1－6）

調査物質：鉛及びその化合物

調査方法：土壌含有量調査、土壌溶出量調査

採取深度：表層

試料採取期間：令和4年9月7日、11月8日、12月6日

調査結果：表3のとおり

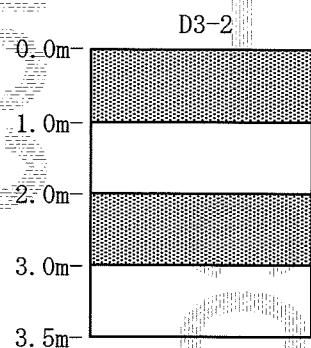
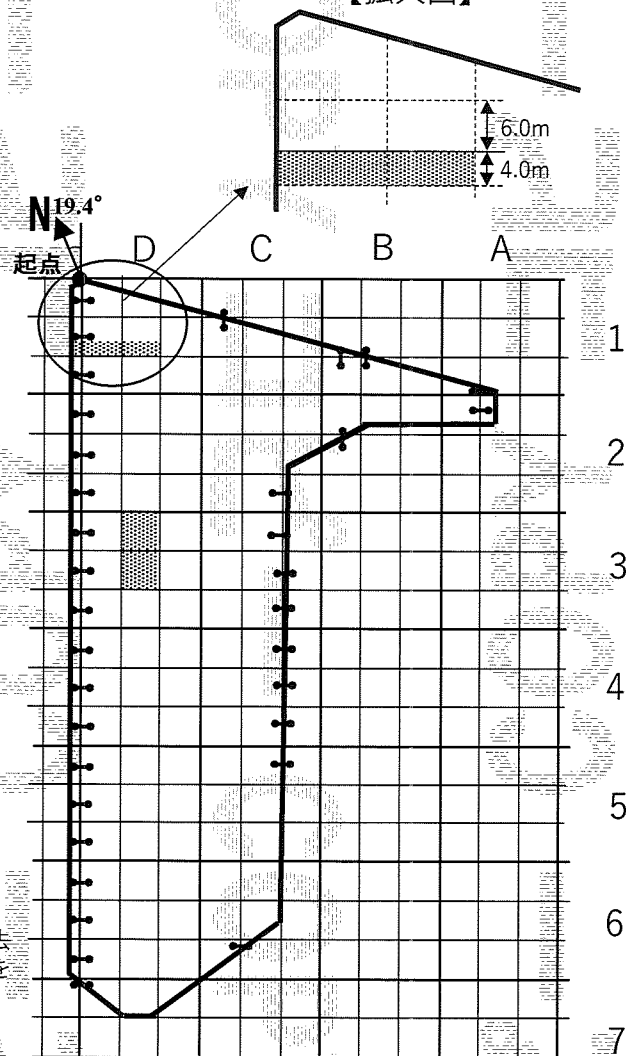
指定解除範囲を明らかにした図面、汚染の除去等の措置に  
該当する行為の実施場所及び施行方法を明らかにした図面  
(図5)

施行方法： 土壌汚染の除去（掘削除去）及び埋戻し

土壌汚染の除去  
(掘削除去)を  
行う範囲

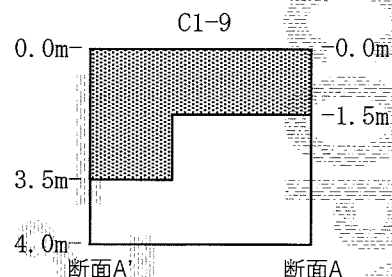
指定解除範囲を明らかにした図面、汚染の除去等の措置に  
該当する行為の実施場所及び施行方法を明らかにした図面  
(図7)

所在地： 邑楽郡大泉町大字上小泉字万願寺347番1  
施行方法： 土壌汚染の除去（掘削除去）及び埋戻し

土壌汚染の除去  
（掘削除去）を  
行う範囲
