形質変更時要届出区域台帳

| 整理番号 | 整-2025-1 | 指定年月日・指定番号 | 令和7年5月23日・形-73号 | 所在地 | 邑楽郡千代田町大字舞木字宿林2803番1の一部 | | |
| 汚染の除去等の措置が講じられた形質変更時要届出区域にあつては、その旨及び当該汚染の除去等の措置 | | | | 土壤汚染の除去（解除の理由となった汚染の除去等の措置） | | | |
| | 令和7年3月21日 | 令和7年4月30日 | 土壤汚染の掘削除去 | | 土地の所有者 | 有・無 | 浄化等処理 |

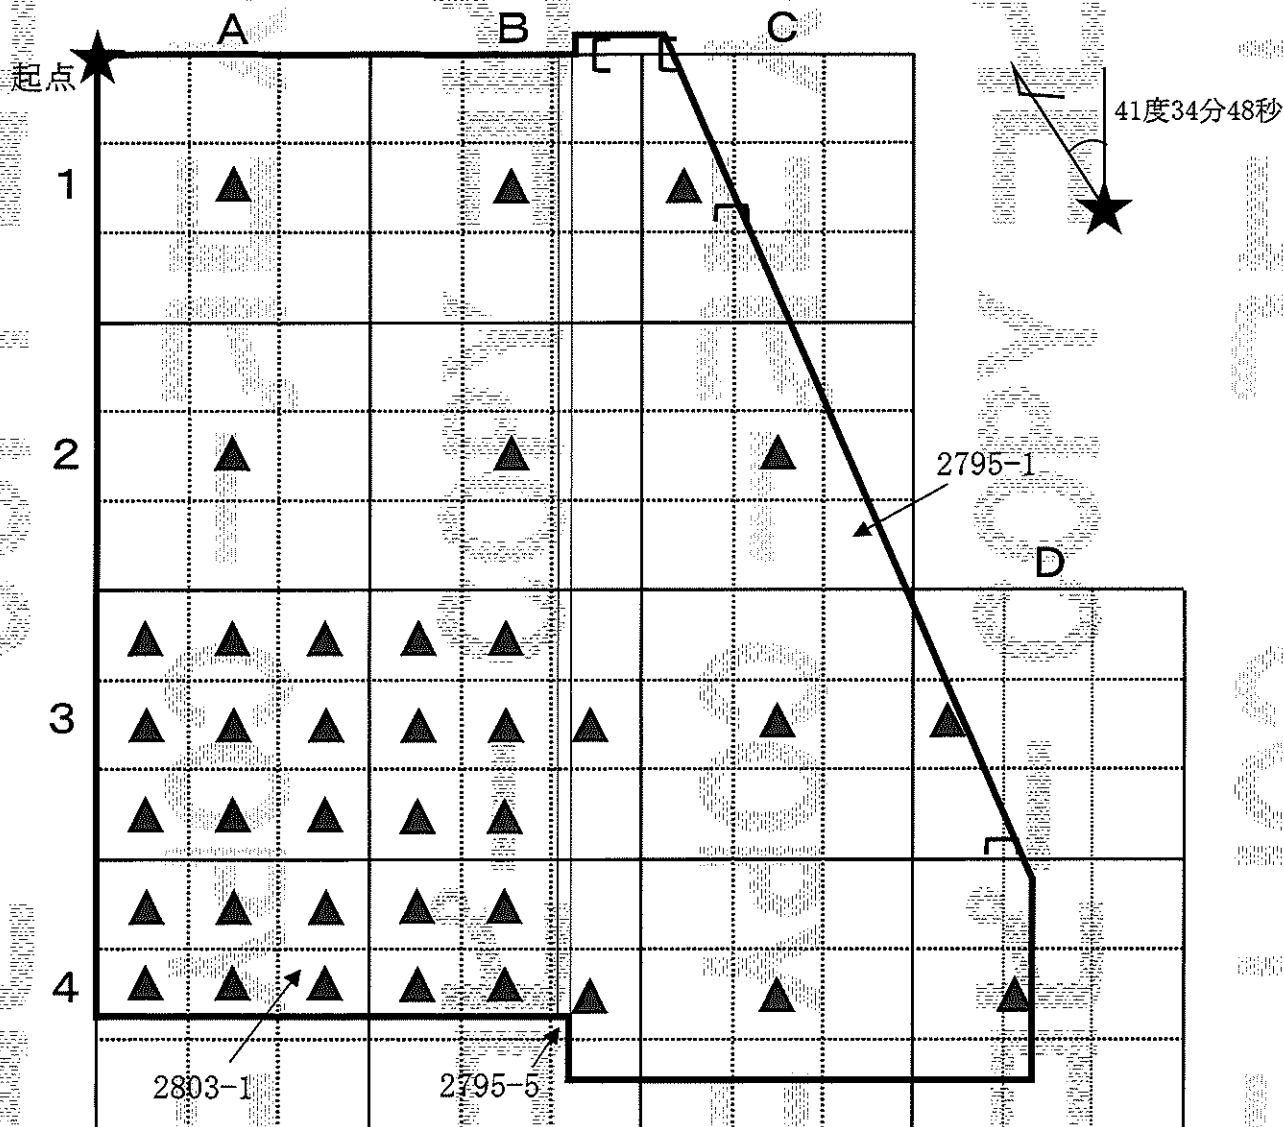
# 土壌汚染状況調査における試料採取地点等及び区域内の土地の土壌の特定 有害物質による汚染状態を明らかにした図面（図1-1）

調査物質： トリクロロエチレン及びその分解生成物

調査方法： 土壌ガス調査      試料採取日： 令和6年5月20日～22日

調査結果： 表2のとおり

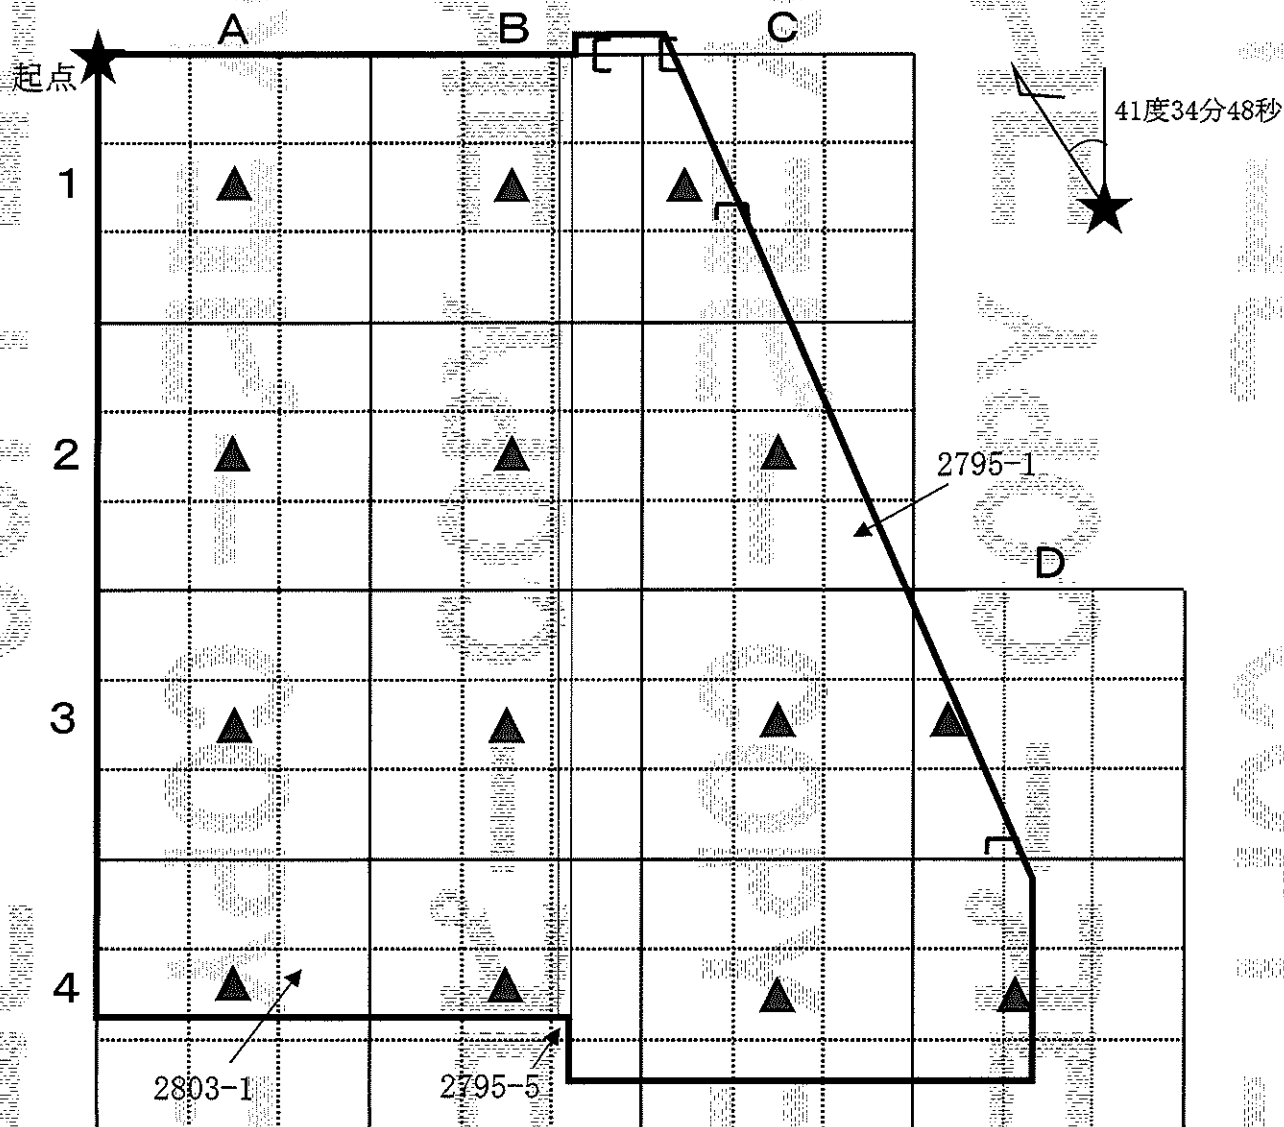
# 土壤汚染状況調査における試料採取地点等及び区域内の土地の土地の特定 有害物質による汚染状態を明らかにした図面（図1～2）

調査物質：ベンゼン

調査方法：土壌ガス調査

調査結果：表2のとおり

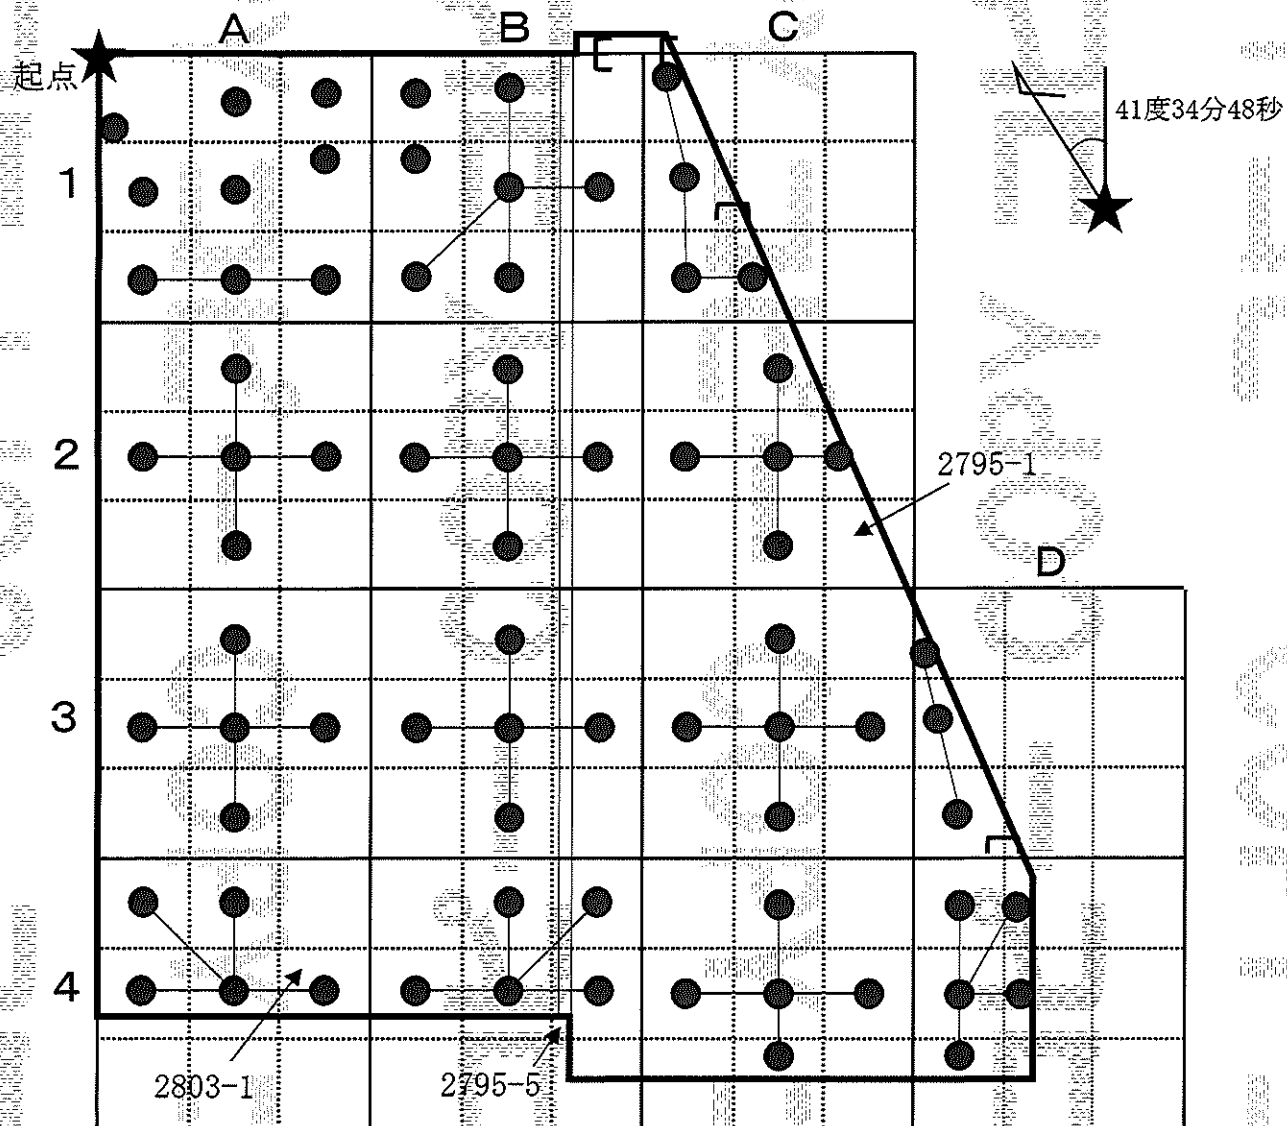
# 土壤汚染状況調査における試料採取地点等及び区域内の土地の土地の特定 有害物質による汚染状態を明らかにした図面（図1～3）

調査物質： ほう素及びその化合物

調査方法： 土壌溶出量調査、土壌含有量調査

調査結果： 表3のとおり

| 試料採取<br>区画 | 採取位置 | 調査対象物質 | ほう素及びその化合物 | |
|---|---|---|---|---|
| B1-1 | 表層 | | 5.2 | 270 |
| B1-4 | 表層 | | 4.2 | 200 |

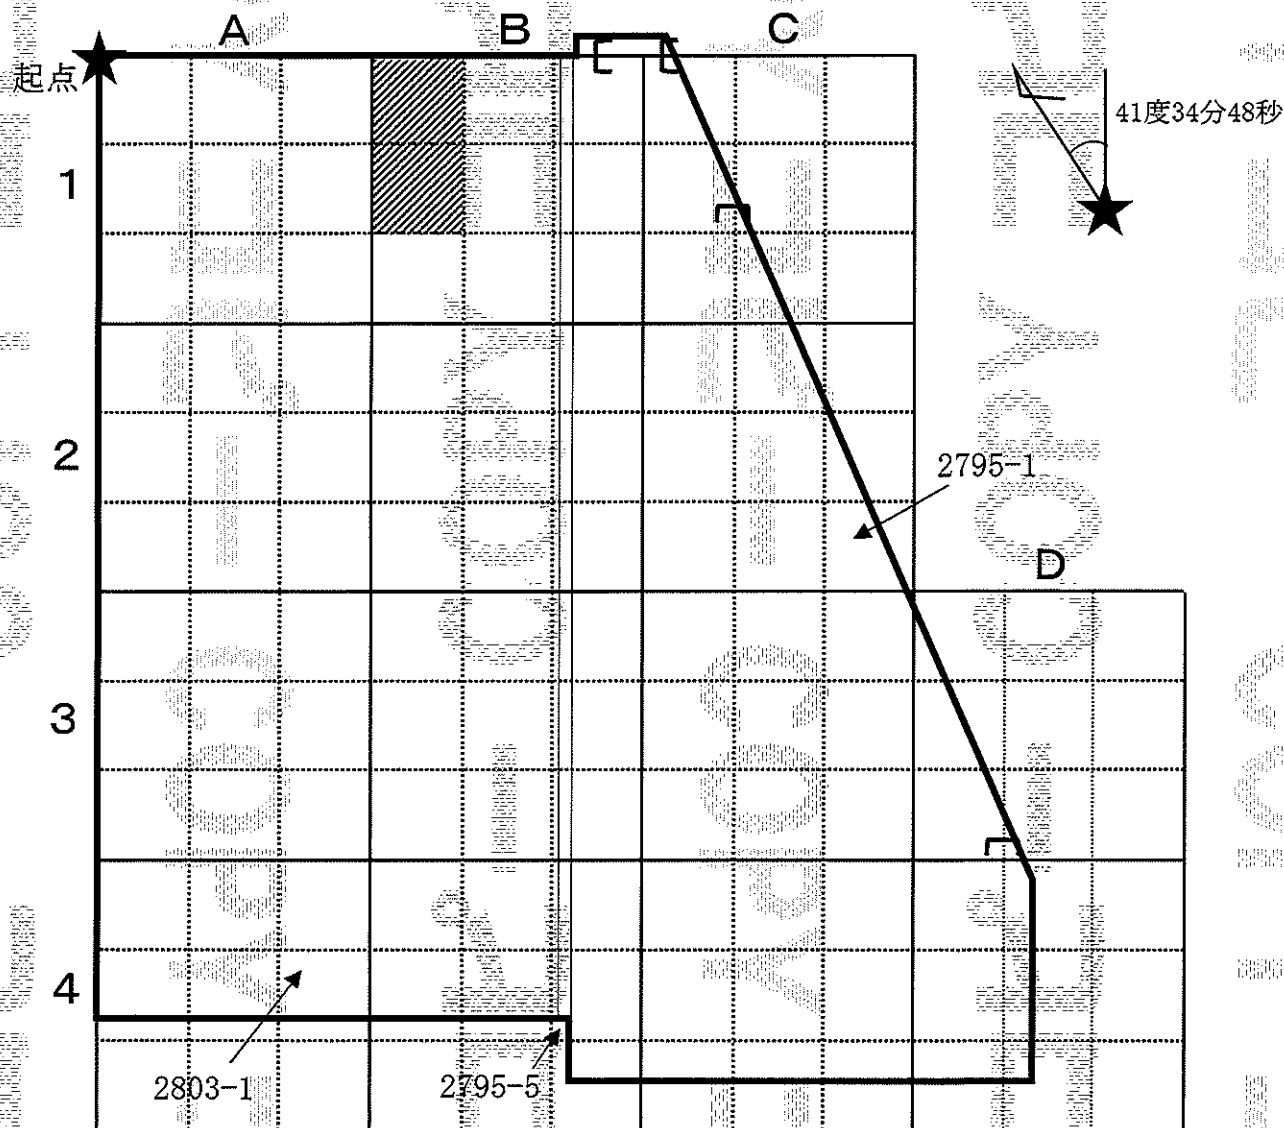
# 区域指定図（図2）

ほう素及びその化合物 土壌溶出量基準不適合

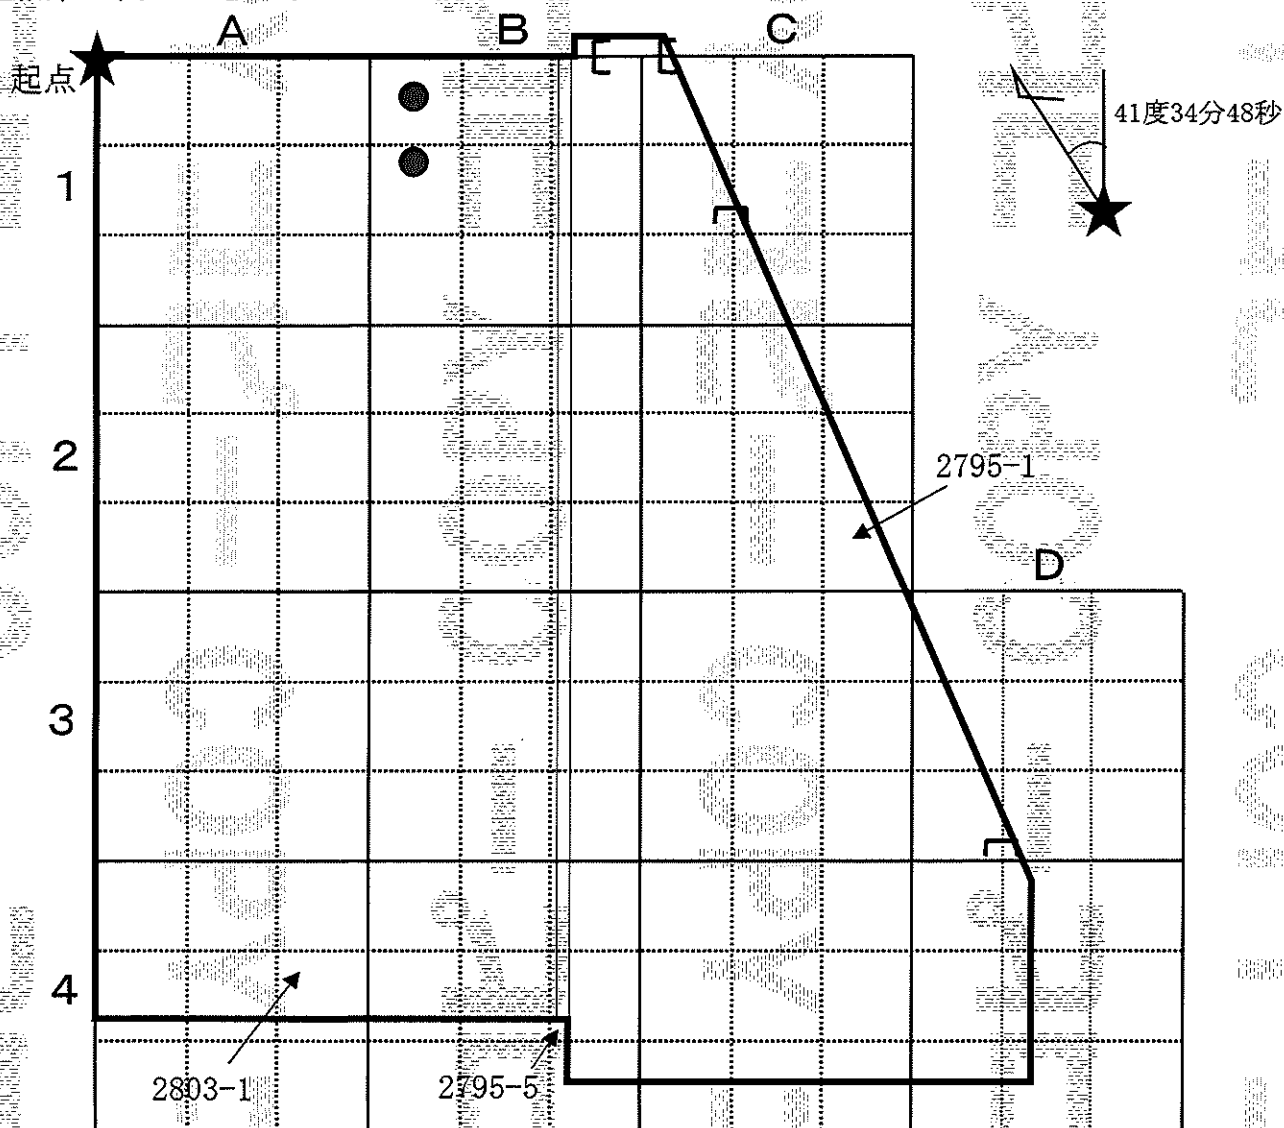
ボーリングによる土壌の採取及び測定により、形質変更時要届出区域内の土地の土壌の特定有害物質による汚染状態を明らかにした図面（図4）

調査物質： ほう素及びその化合物

調査方法： 土壌溶出量調査、土壌含有量調査、地下水調査

調査結果： 表4のとおり

| 深度 (m) | ほう素及びその化合物 | |
|---|---|---|
| 表層※ | 5.2 | 270 |
| 1.0 | 0.4 | <100 |

| 深度 (m) | ほう素及びその化合物 | |
|---|---|---|
| 表層※ | 4.2 | 200 |
| 1.0 | 4.5 | 230 |

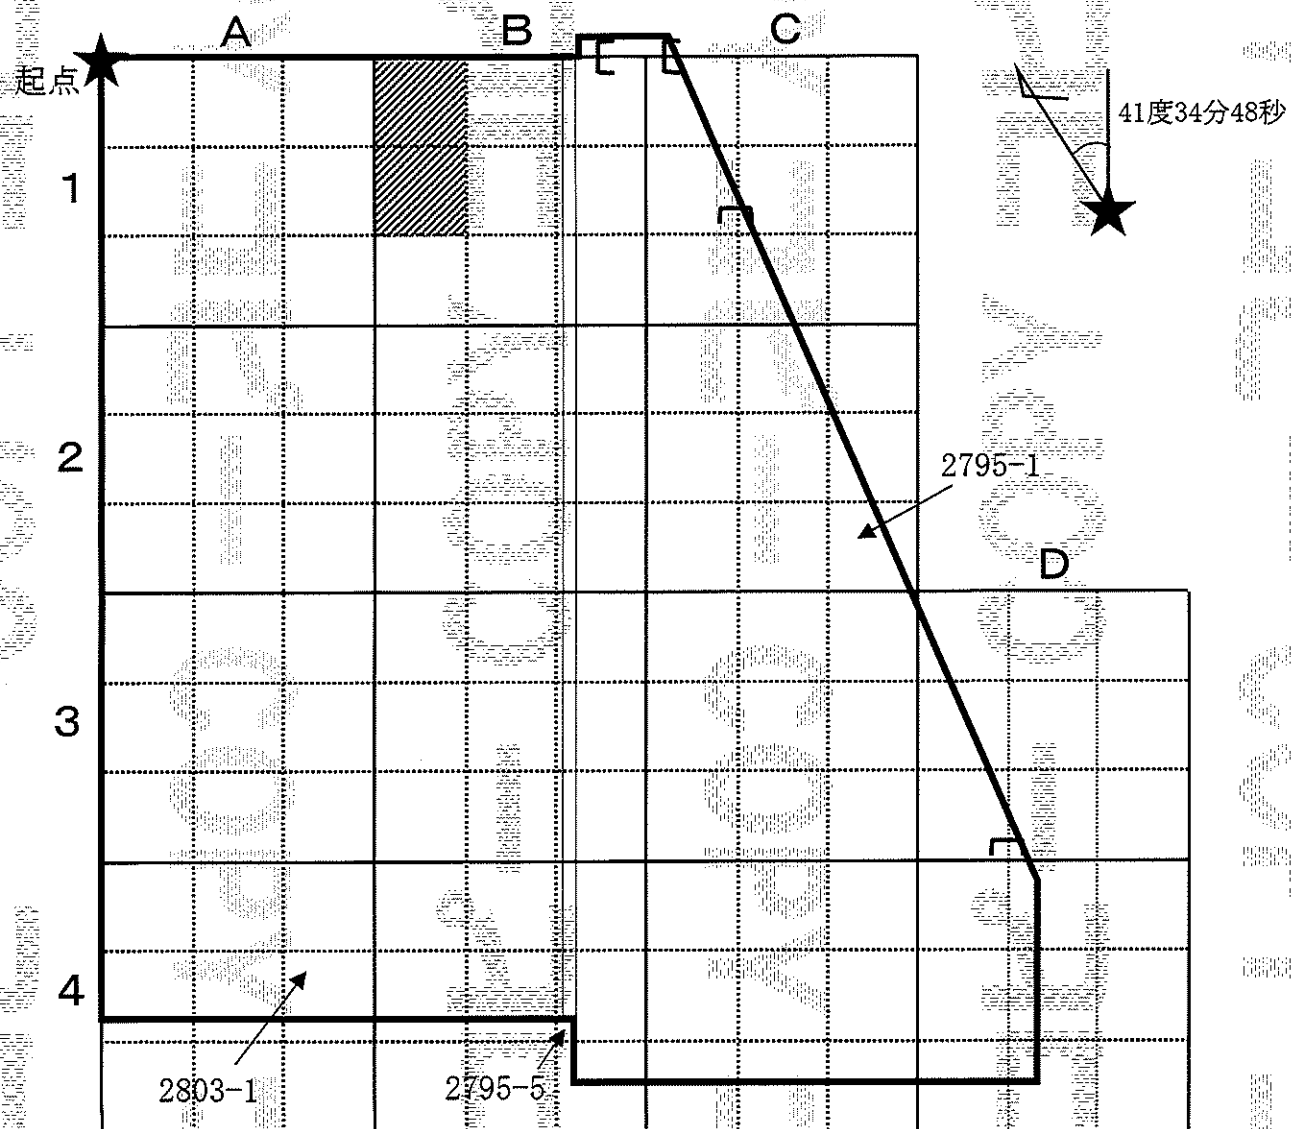
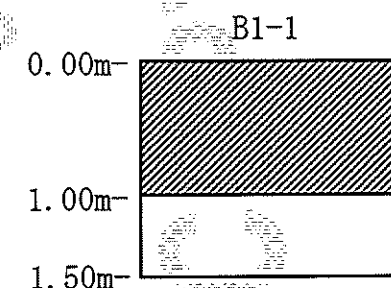
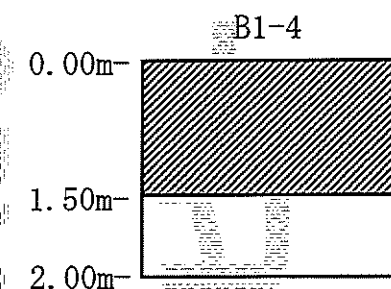
指定解除範囲を明らかにした図面、汚染の除去等の措置に該当する行為の実施場所及び施行方法を明らかにした図面（図5）

施行方法： 汚染土壌の掘削除去

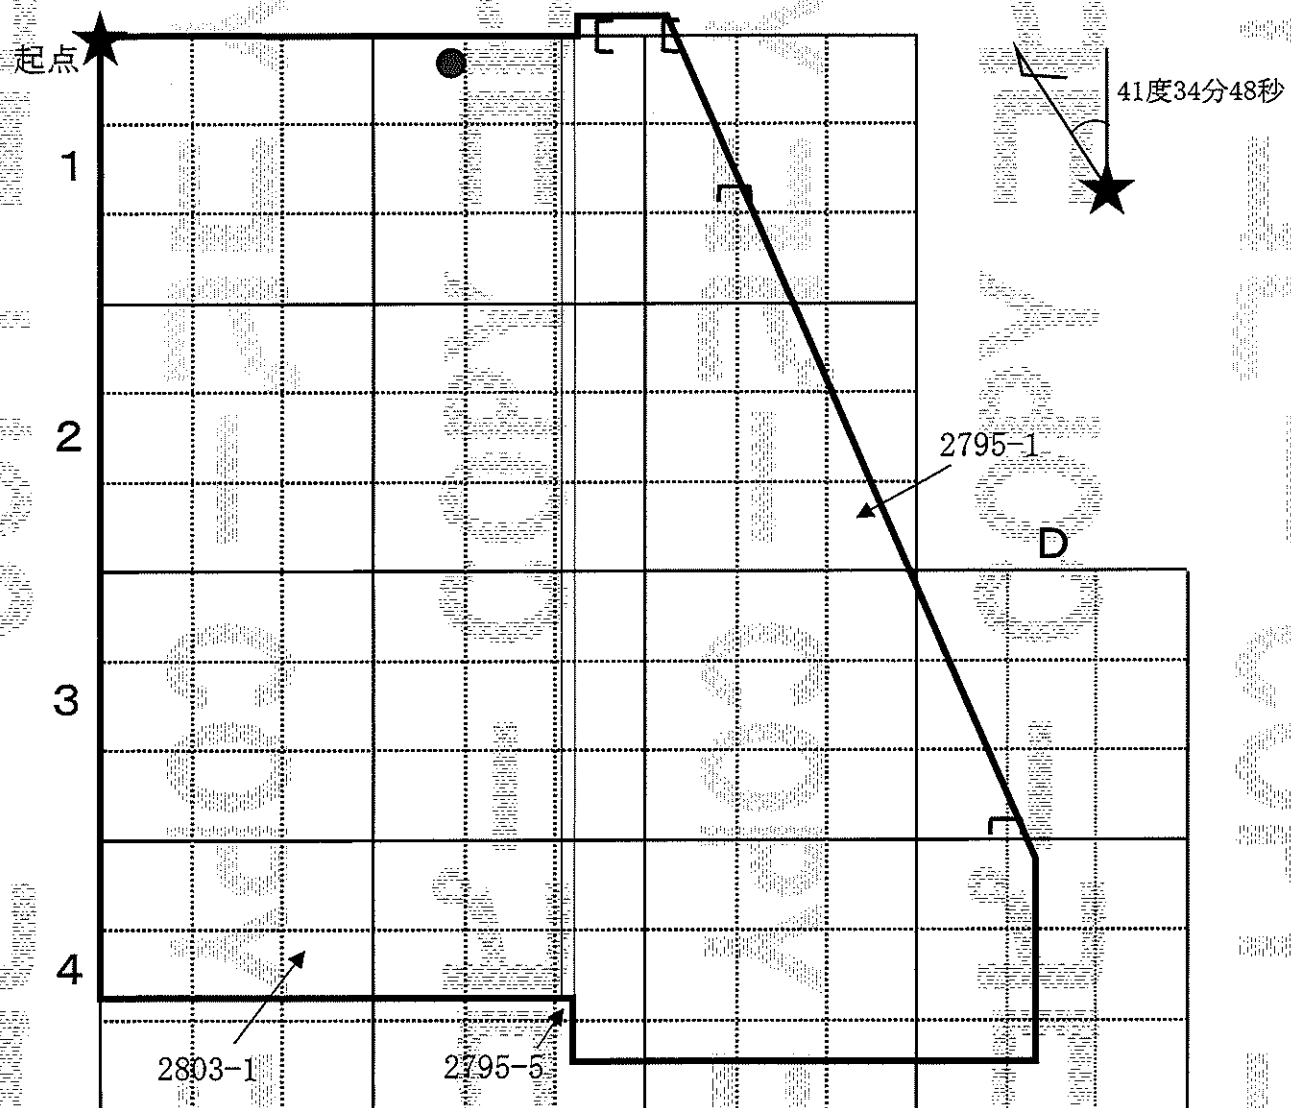
措置完了後の地下水調査結果（図 6）

調査物質：ほう素及びその化合物

調查方法：地下水調查

調査結果：表5のとおり

| 試料採取地点 | ほう素及びその化合物 |
|---|---|
| B1-1 | <0.1 |
