■ 個別の施設等に関する監査結果及び意見

施設名称	渋川合同庁舎		
所在地	渋川市金井395		
所管所属等	渋川行政県税事務所		
施設の沿革	昭和47年3月 現在地に現庁舎を建設		
① 配置所属等	渋川行政県税事務所：庁舎棟1階（3分の2程度）		
業務の概要	<p>渋川市及び北群馬郡（榛東村、吉岡町）を所管区域として、以下の業務を行っている。</p> <ul style="list-style-type: none"> ・ 振興局における施策の企画、立案及び総合調整に関すること ・ 事務所に係る予算・経理、庁舎管理、消防防災、選挙等に関すること ・ 市町村との連携並びに県行政の連絡及び調整に関すること ・ 地域の振興及び観光に関すること ・ 所管区域における県税及び県税に伴う徴収金の賦課徴収に関すること 		
職員等人数	20名（平成31年4月1日現在）		
内訳	正規職員 19名	嘱託 1名	臨時 0名
② 配置所属等	渋川森林事務所：庁舎棟3階		
業務の概要	<p>渋川及び北群馬郡（榛東村、吉岡町）に加え前橋市、伊勢崎市及び玉村町を所管区域として、以下の業務を行っている。</p> <ol style="list-style-type: none"> ① 民有林の造成指導及び間伐対策に関すること ② 森林病虫害等対策に関すること ③ 森林の保全管理と開発規制及び保安林に関すること ④ 野生鳥獣の保護・管理及び狩猟の適正化に関すること ⑤ 林業技術の普及及び林業の活性化対策に関すること ⑥ 県産材の利用促進及び木材の生産・流通・加工、消費の指導に関すること ⑦ きのこと産物の振興及び指導に関すること ⑧ 緑化推進及び森林環境教育に関すること ⑨ 林道事業の計画・調査及び林道の被害調査、災害復旧に関すること ⑩ 治山事業の計画・調査及び治山関係の被害調査、災害復旧に関すること ⑪ 県立森林公園（伊香保森林公園、赤城森林公園、赤城ふれあいの森）の管理運営に関すること

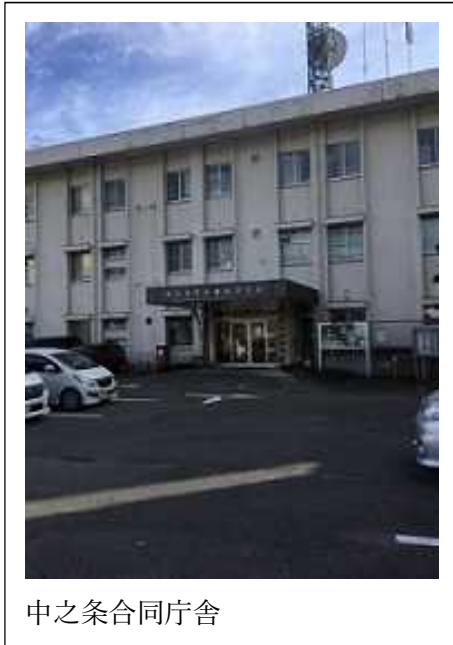
中之条合同庁舎は築45年を経過しており経年劣化が激しいこと、及び全ての敷地が借地であることを考慮すると合同庁舎そのものを移転することも視野に検討を行うべきである。

庁舎は上述したように経年劣化が激しく、また、業務に対応した設備も整っていない状態である。職員からも様々な要望があり、具体的には森林環境事務所(2階)では職員が現場(森林)から戻ってきてもシャワー等がなく他の森林環境事務所等と比較しても設備不足は否めない。

建物が築45年を経過しており経年劣化が激しいこと、及び全ての敷地が借地であることを考慮すると合同庁舎そのものを移転することも視野に検討を行うべきである。

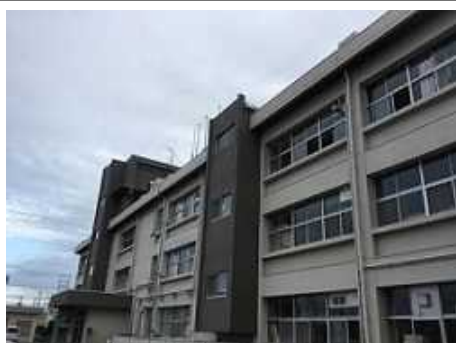
太田合同庁舎

主要棟修繕費	111,810	
	附属棟修繕費	12,600	
	合計	612,465	
施設の劣化状況 不具合、修繕を要する箇所等	床の劣化によるはがれ 本庁舎屋上防水劣化、会議用庁舎外壁劣化 高圧受変電設備老朽化、東庁舎給排水衛生設備老朽化		
施設の利用状況 未利用・低利用の施設の状況	会議室庁舎： 40% 東庁舎会議室： 60%

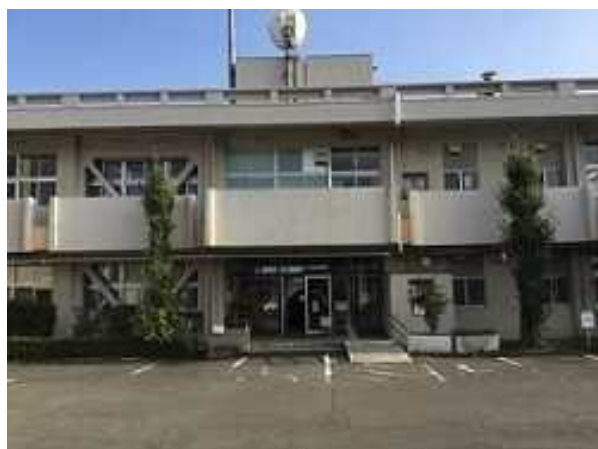
桐生合同庁舎

更新工事	更新工事	
	H28	工事	給排水設備 更新工事	経年劣化による 給排水設備の全 面更新工事	14,083 千円
	H29	工事	本庁舎分電 盤付替工事	老朽化した分電 盤の交換工事	1,166 千円
長期保全計画の有無	有・無				
有の場合その概要	今後30年間の支出金額合計				
	工事別		金額 (千円)		備考
	建築		67,794		
	電気設備		27,225		
	機械設備		47,275		
	主要棟修繕費		34,380		
	附属棟修繕費		1,380		
	合計		178,054		
施設の劣化状況 不具合、修繕を要 する箇所等	各所よりすきま風がある。 雨漏りしている。				
施設の利用状況 未利用・低利用の 施設の状況	2階の大会議室は週2、3日利用されている。 利用者は主に県庁等の関係機関の方で、民間等外部の利用はない。

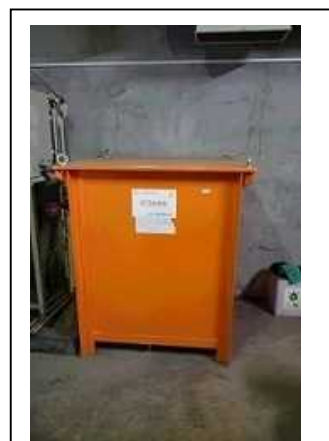
リハビリ棟 PCB 置場

附属棟修繕費	11,580	
	合計	143,952	
施設の劣化状況 不具合、修繕を要する箇所等	のきが剥がれている箇所もあるが、修繕の優先順位は低い。		
施設の利用状況 未利用・低利用の施設の状況	<p>転用等活用可能室として、西部児童相談所が把握している部屋は1室ある。他にも、もともと保健所の建物であったため、X線室など、当初の目的では使用されておらず、物置となっている部屋が多々ある。</p> <p>また、リハビリテーション棟は使用されておらず、物置や当時の備品等がそのまま放置されている部屋もあるほか、ボイラー室や機械室はPCB置場となっている。</p>

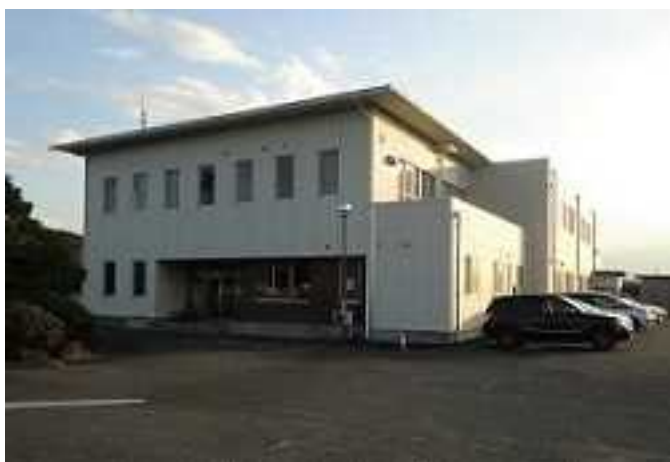
安中土木事務所

(1) 外壁工事後の雨漏りの原因把握について (意見60)

平成28年及び平成29年にそれぞれ外壁防水工事、屋上防水修繕工事を行ったものの、令和元年6月に雨漏りが起こった。その原因について、施工業者と現状を確認した結果、経過観察を行うこととし、その後雨漏りは確認されていない。

外壁防水工事及び屋上防水修繕工事の後に起こった雨漏りについて、業者に原因を聴取するなどした上で、その結果をまとめ、長期保全計画の見直しや外壁防水工事の発注を行う際の検討に反映することが望ましい。

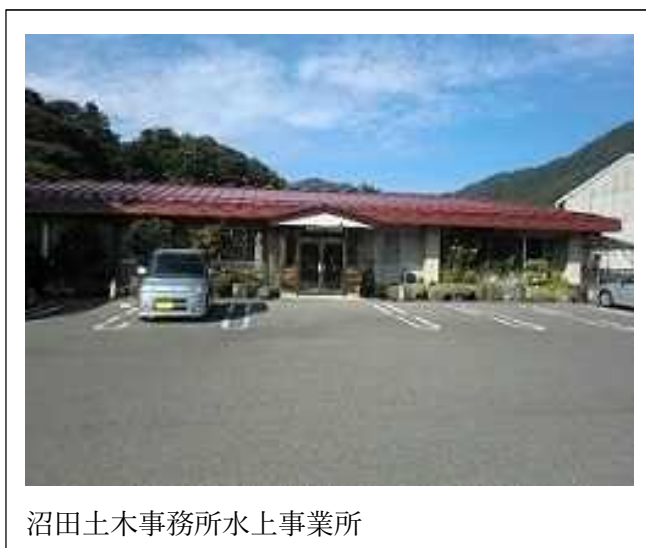
当施設では、車庫に収まりきれない除雪車があり、除雪車を長期間屋外に置いておくことは、車体の劣化を早めると考えられる。

当施設は降雪の多い地域を管轄しているため、多数の除雪車を保有しており、近くに除雪ステーションを設置し、除雪車を停めているが、車庫に収まりきれない除雪車もある。このように除雪車を長期間屋外に置いておくことは、車体の劣化を早めると考えられる。

屋外に駐車することによる除雪車の劣化の損失と車庫の建設費用を比較分析し、車庫の面積を増やすか、現状のままとするか検討することが望ましい。

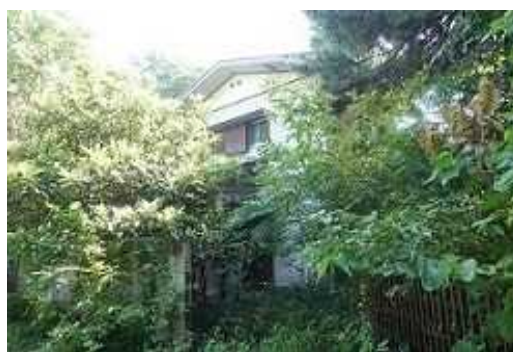
水産試験場 場長公舎

工事	化し亀裂が生じたため修繕。	
	H30	工事	本館給水設備改修工事	建物の地下配管で漏水してしまい、配管を地上に新設する工事。	1,663 千円
	H30	修繕	4号井戸点検洗浄	4号井戸の揚水量が減少してきたため、全体を点検しつつ目詰まり箇所を洗浄。	6,426 千円
	H30	工事	飼料培養棟池改修工事	池の壁面・底面が経年劣化してきたので、高耐久性の素材で被覆する工事。	47,498 千円
長期保全計画の有無	有・ <input type="checkbox"/> 無				
有の場合その概要					
施設の劣化状況 不具合、修繕を要する箇所等	メイン設備である池(アユ用)については平成30年度で大規模な修繕が行われているが、本館建物は老朽化が進んでいる。具体的にはドアのゆがみや外壁・内壁の亀裂などがあげられる。				
施設の利用状況 未利用・低利用の施設の状況	敷地内にある場長公舎は平成23年以降未利用な状態である。 また、同じく敷地内にある職員公舎に至っては30年程度未利用が続いている。 いずれも外観のみ視察可能であり内部に入れる状態ではない。
