設置後6年が経過したぐんま型木製ガードレールの状況

State of the gunma type wooden guardrail that 6 years passed after setting

町田初男・工藤康夫・小黒正次*

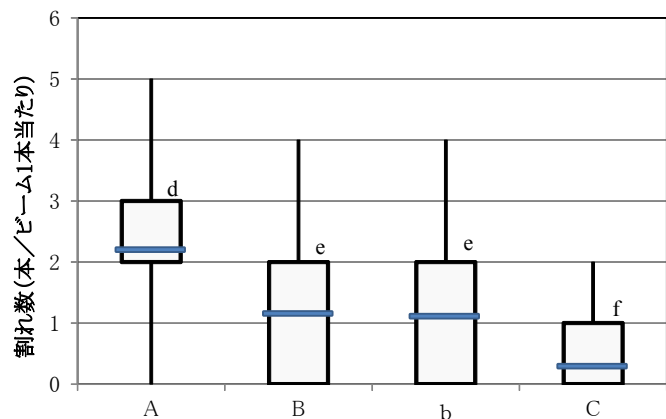
図-3 部位別割れ数（2年経過時・上ビーム）

ビーム1本あたりの割れ数の推移は、上ビームは3年目まで割れ数が増加しているが、3～5年目にかけての変化は少なく、新しい割れはほぼ発生しなくなった。一方、下ビームでは、4年目まで割れが増加し、5年目にやや減少していた。なお、部位別では、年数が経過してもA>B≒b>Cという傾向に変化はなかった。

率が上昇し、その後日射と風により急激に表面の乾燥が進むため、材内部との含水率傾斜が大きくなり、上ビームや部位Aの割れが多くなると考えられる。また年数が経過して材内部の含水率が減少すると、内部との含水率傾斜が少なくなるため、新しい割れが発生しにくくなると考えられる。

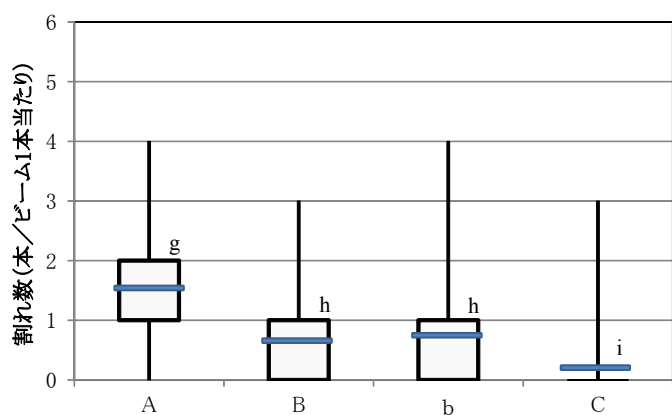
図-4 部位別割れ数（2年経過時・下ビーム）

下ビームC部位の四分位値は25%値75%値ともに0である。

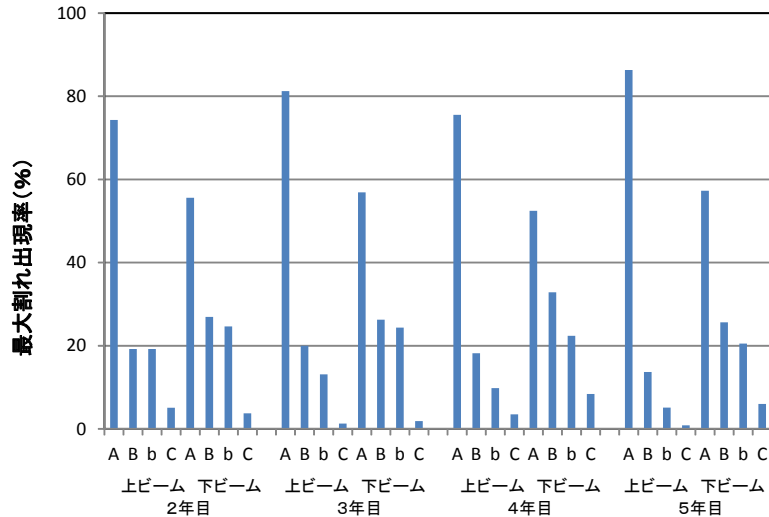
図-7 最大割れの出現率の推移

上ビーム下ビームともにAの出現率が高く、上ビームで70～90%がAに最大割れが出現しているのに対して、下ビームのAでは50～60%とやや少なく、Bやbで20～30%程度最大割れが出現している。また、上ビームではBやbでの出現率は徐々に減少する傾向にあるが、下ビームは年数経過による傾向の変化はあまり認められなかった。

最大割れが上ビームAより下ビームAに少ないのは、上ビームによって日射や雨が遮られ、材の含水率変動が上ビームに比べて少なく、含水率傾斜が小さいためと考えられる。また、同じ幅の最大割れが上ビームAとBで存在した場合、Aの方が日射と雨が良く当たるため、含水率傾斜が大きく、割れ幅が大きくなりやすいものと考えられる。前段で述べたように割れが発生しやすいのは含水率傾斜の大きな箇所であるが、すでに発生している割れがあると応力集中で引張り応力は既存の割れに集中する(マテック, 2006)ことから、新しく発生した割れは大きくなりやすく、出現率の傾向の経年変化が起こりにくいものと考えられる。

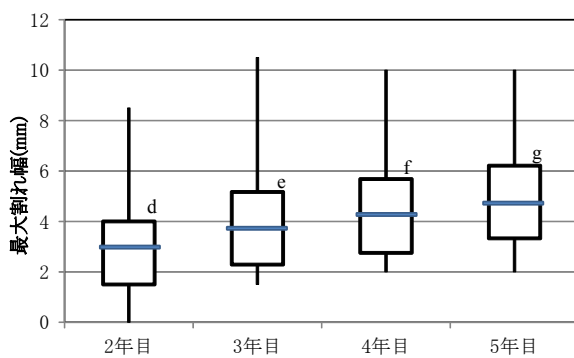
図-8 最大割れ幅の経年変化(上ビーム)

上ビームは2年目、3年目、4年目、5年目それぞれに有意差があり、年々割れ幅が大きくなっていく傾向が認められた。下ビームは2年目と3、4、5年目の間には有意差があるものの、3年目から5年目の割れ幅に有意差は認められなかった。

上ビームは下ビームに比べ日射や雨が当たりやすく、そこに深い割れが存在する場合、降雨時に含水率が大きく増加し(栗崎、2010)、降雨後に日射により材表面近くの含水率が急激に減少するため、含水率傾斜が大きい状態が続いて割れ幅が大きくなると考えられる。
