木製道路施設の耐久設計・維持管理指針策定のための技術開発 ～群馬県に設置された木製遮音壁の評価～

Technology development to make durability design and maintenance indicator of wooden road installations
～ The evaluation of the wood sound barrier in Gunma ～

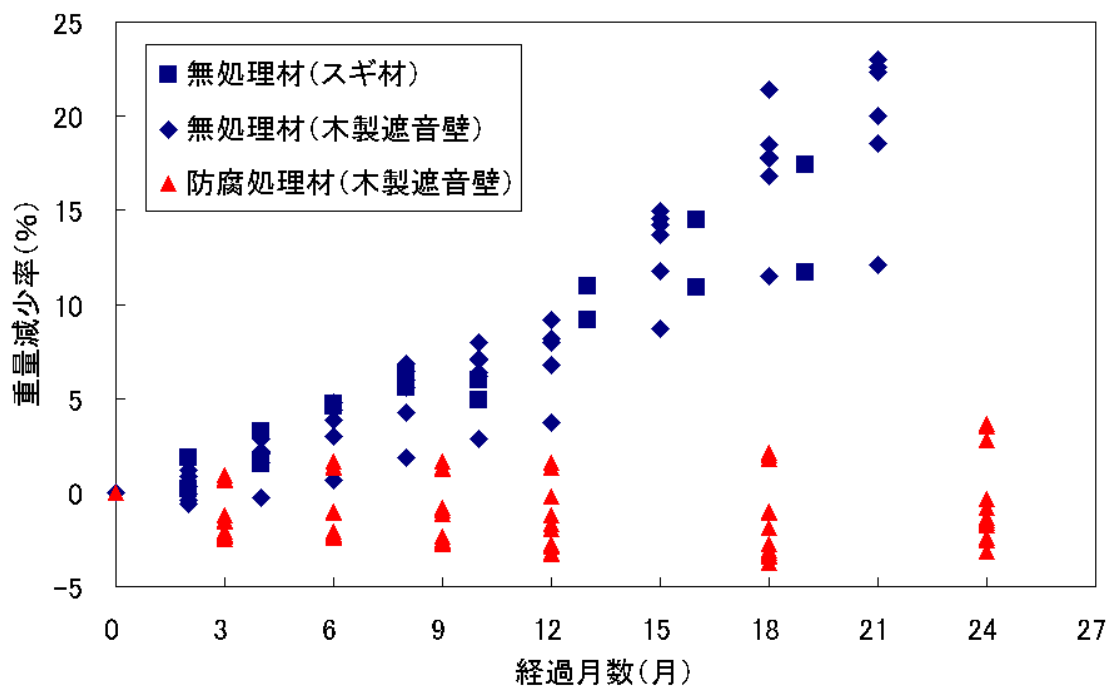
図-4 重量減少率の推移

図-4に重量減少率の推移を示した。防腐処理試験体は、18ヶ月までは重量が減少する方向への変化はほとんど認められなかったが、24ヶ月時点ではわずかではあるが重量減少率が増加し、徐々に腐朽が進行しているようである。

一方、無処理試験体では経過月数が増えるに従い重量が減少している。18～21ヶ月の時点で劣化速度が低下しているようではあるが、全体としては試験期間の長期化による腐朽菌の活性の低下はほとんど認められない。

本試験において、無処理試験体が被害度2.5を超えたのは概ね15～18ヶ月程度であり、ほぼ同じ時期に反射型遮音壁に要求される音響透過損失の値400Hz25dB、1000Hz30dBを満たせなくなっている。促進劣化速度が屋外の5～7倍程度とすると、最短で屋外の6年強に相当するが、これは屋外杭試験の接地条件でのスギ心材の耐用年数6年程度とほぼ一致する。

しかし、遮音壁の場合、非接地であることや、最上部が集中的に劣化して下部の部材の劣化は少ないことなどから、無処理のスギ材でも遮音壁全体が劣化する時期はかなり遅くなるものと推察される。
