## 現状把握調査の結果について

### 1. 調査目的

そこで、群馬県におけるプラスチックごみの流出の現状を把握することを目的に本調査を実施する（第一回検討会議資料より一部抜粋）。

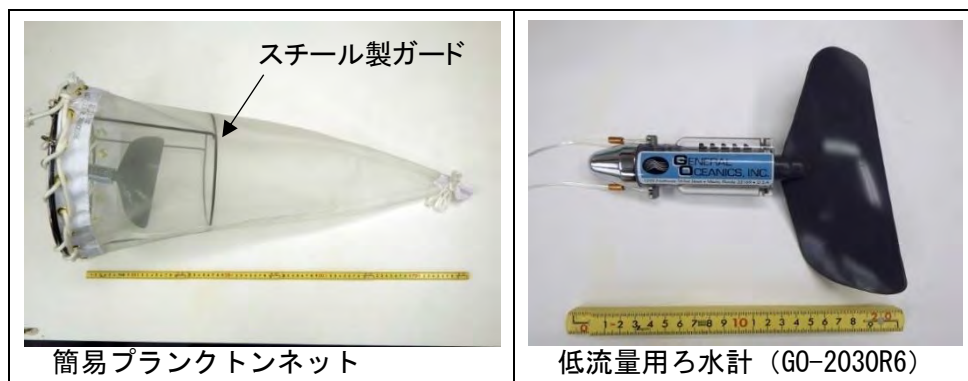
図 2-1 採取器具

- ・採取は、目合い0.3mm、口径300mmのプランクトンネット（以下「ネット」という。）を用い、ネット開口部中央に低流量用ろ水計を装着した（図2-1）。
- ・採取位置は原則として流心を選定した。ただし、流心での採取が難しい場合は、試料採取が可能な位置を適宜設定した。
- ・採取方法は自然通水により行い、採取時間の目安は、ろ水量が10～20 m<sup>3</sup>程度となる時間とした。（図2-2）。
- ・採取後、ネットに残った固形物を試料とし、ネットから取り出し、ガラス製の容器に保存した状態で分析室に搬入した。

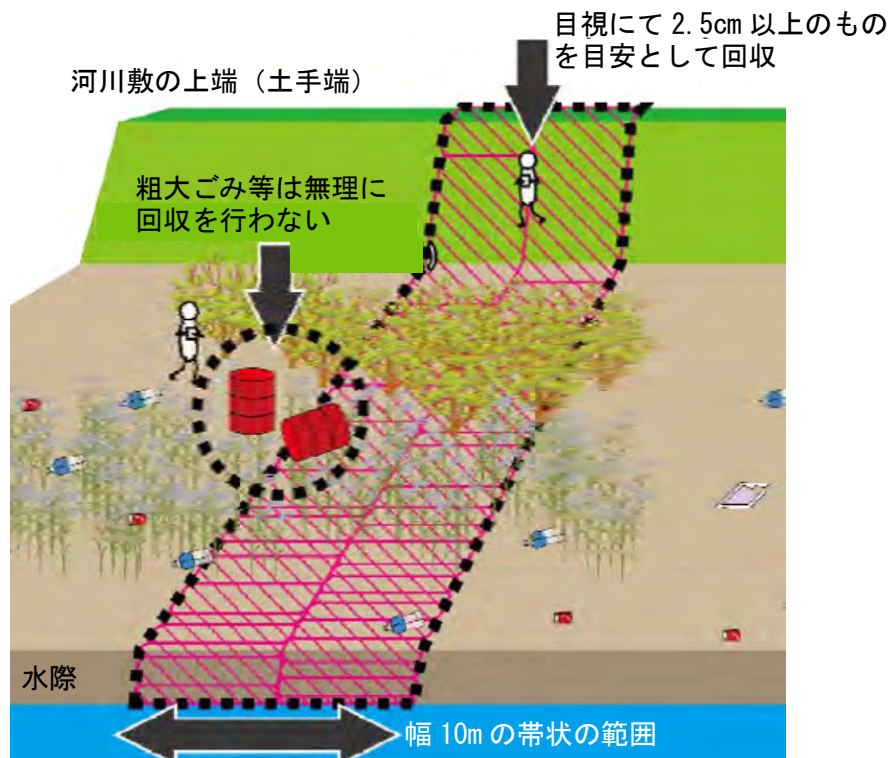
図2-4 河川敷における河川ごみの散乱状況調査イメージ

- 現地調査は、7月に1回とし、荒天時や河川に異常がある時を避けて実施した。
- 調査箇所の中で、平均的な量のごみの場所を「代表地点」として設定した。代表地点は、河川の流れに垂直な10mの帯状の範囲（河川区域内水際から河川敷の上端（土手端））とした（図2-4）。
- 代表地点内のごみの量について、「河川ゴミ調査マニュアル（H24.3月 国土交通省水管理・国土保全局河川環境課）」に基づきランク付けを行い記録した。
- 代表地点で確認された散乱ごみを回収し、破片やかげら等の小さなものは、目視にて2.5cm以上のものを目安として回収した（なお、たばこのフィルター、ペットボトルのふた等は2.5cm未満のものも回収した）。
- 回収した散乱ごみについて、データカード（散乱ごみ実態把握調査ガイドライン（令和3年6月環境省水・大気環境局水環境課海洋環境室）を参考に作成）を用いて算定することとし、圧力により大きく体積が変化する品目（プラスチック製容器包装、レジ袋等）については、それぞれ同一条件下で測定した。
- 粗大ごみ等運搬が困難なものや、運搬により内容物が広範に飛散するおそれがある等注意を要するごみについては無理に回収を行わないこととし、その場合は種類、量及び位置を記録し、現場の状況を写真により撮影した。

※「河川ゴミ調査マニュアル」より加筆引用

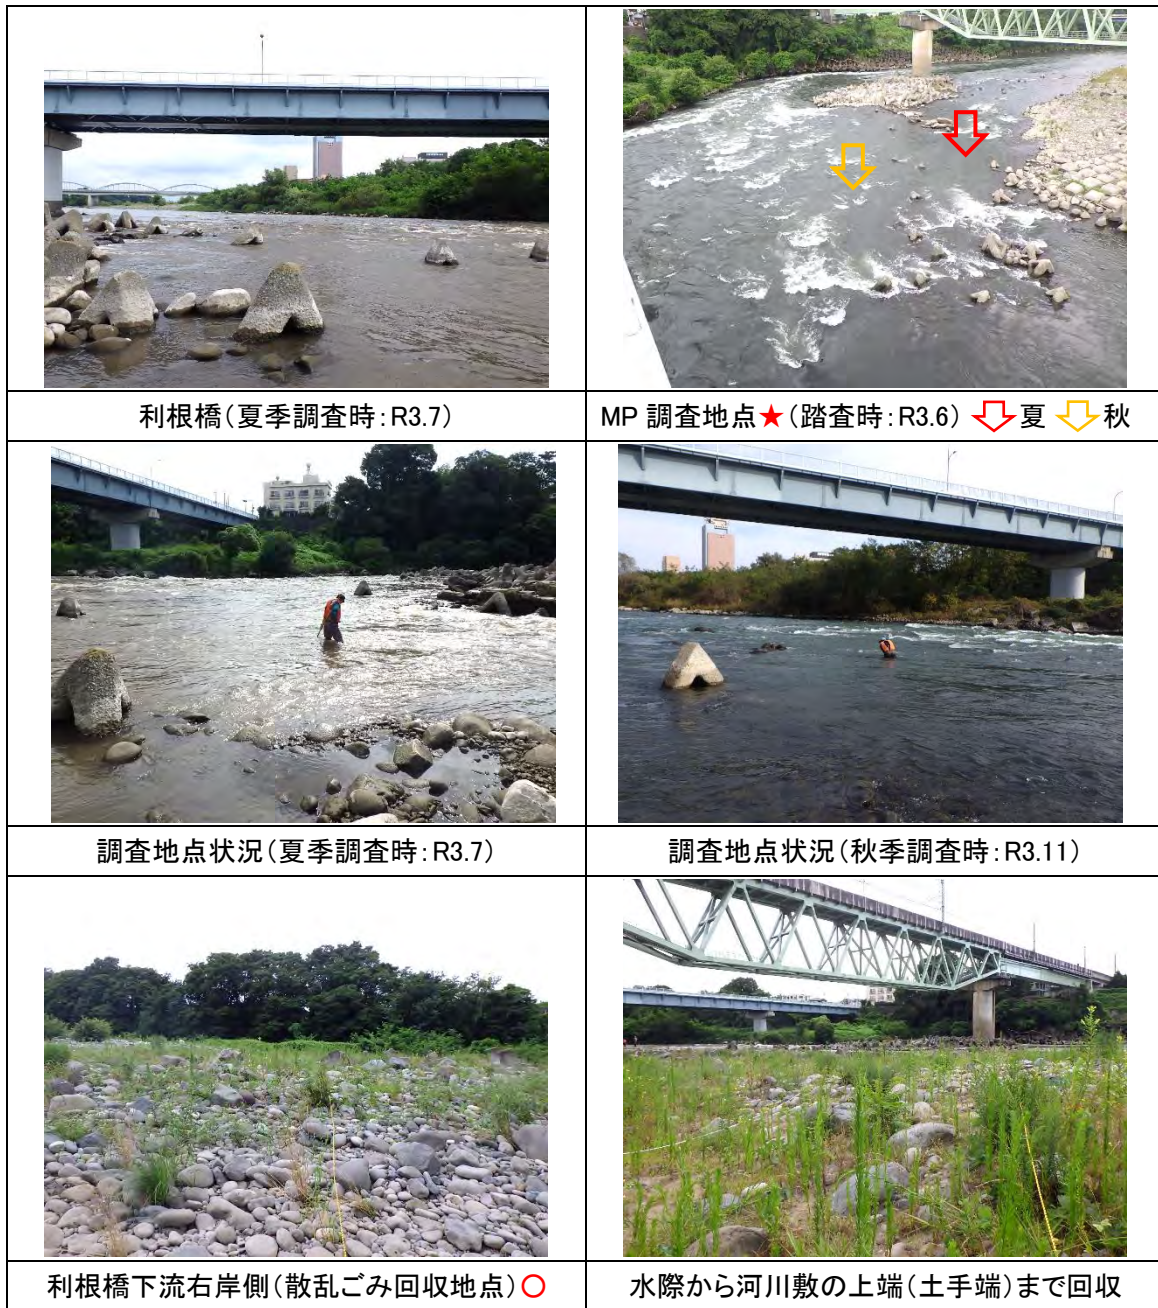
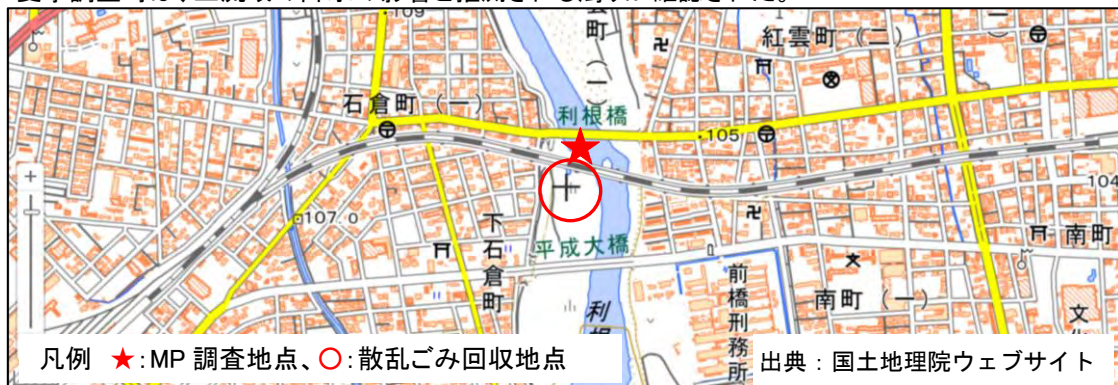
図 3-3 調査地点 (利根川中流・利根橋)

※水位が高かった夏季は右岸、水位が低下した秋季は流心寄りでMP調査を実施した。  
夏季調査時は、上流域の降水の影響と推測される濁りが確認された。

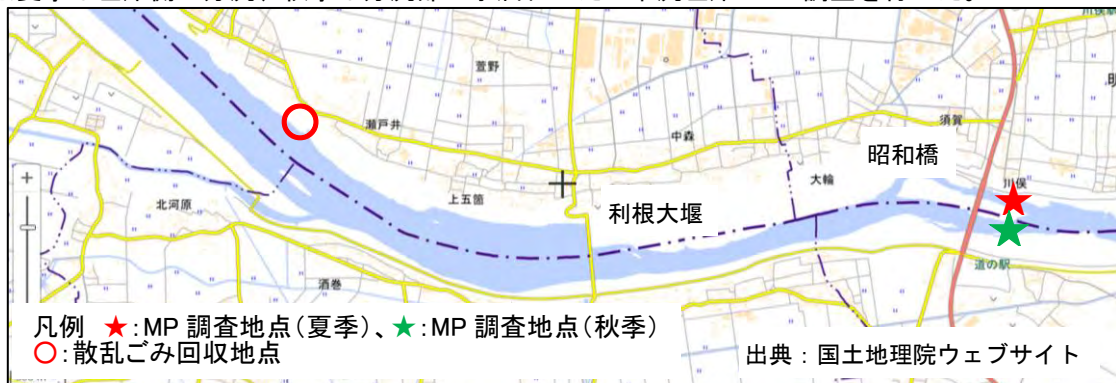
図 3-4 調査地点 (利根川下流・昭和橋)

<p>昭和橋・左岸側の分流(踏査時:R3.6) MP 調査地点★夏</p>	<p>昭和橋・本流(踏査時:R3.6)★ MP 調査地点★秋</p>
<p>調査地点状況(夏季:R3.7)※秋季は水涸れ</p>	<p>調査地点状況(秋季:R3.11)</p>
<p>千代田町瀬戸井左岸側 (散乱ゴミ回収地点)○</p>	<p>水際から河川敷の上端(土手端)まで回収</p>

※夏季は左岸側の分流、秋季は分流部の水涸れのため本流左岸で MP 調査を行った。

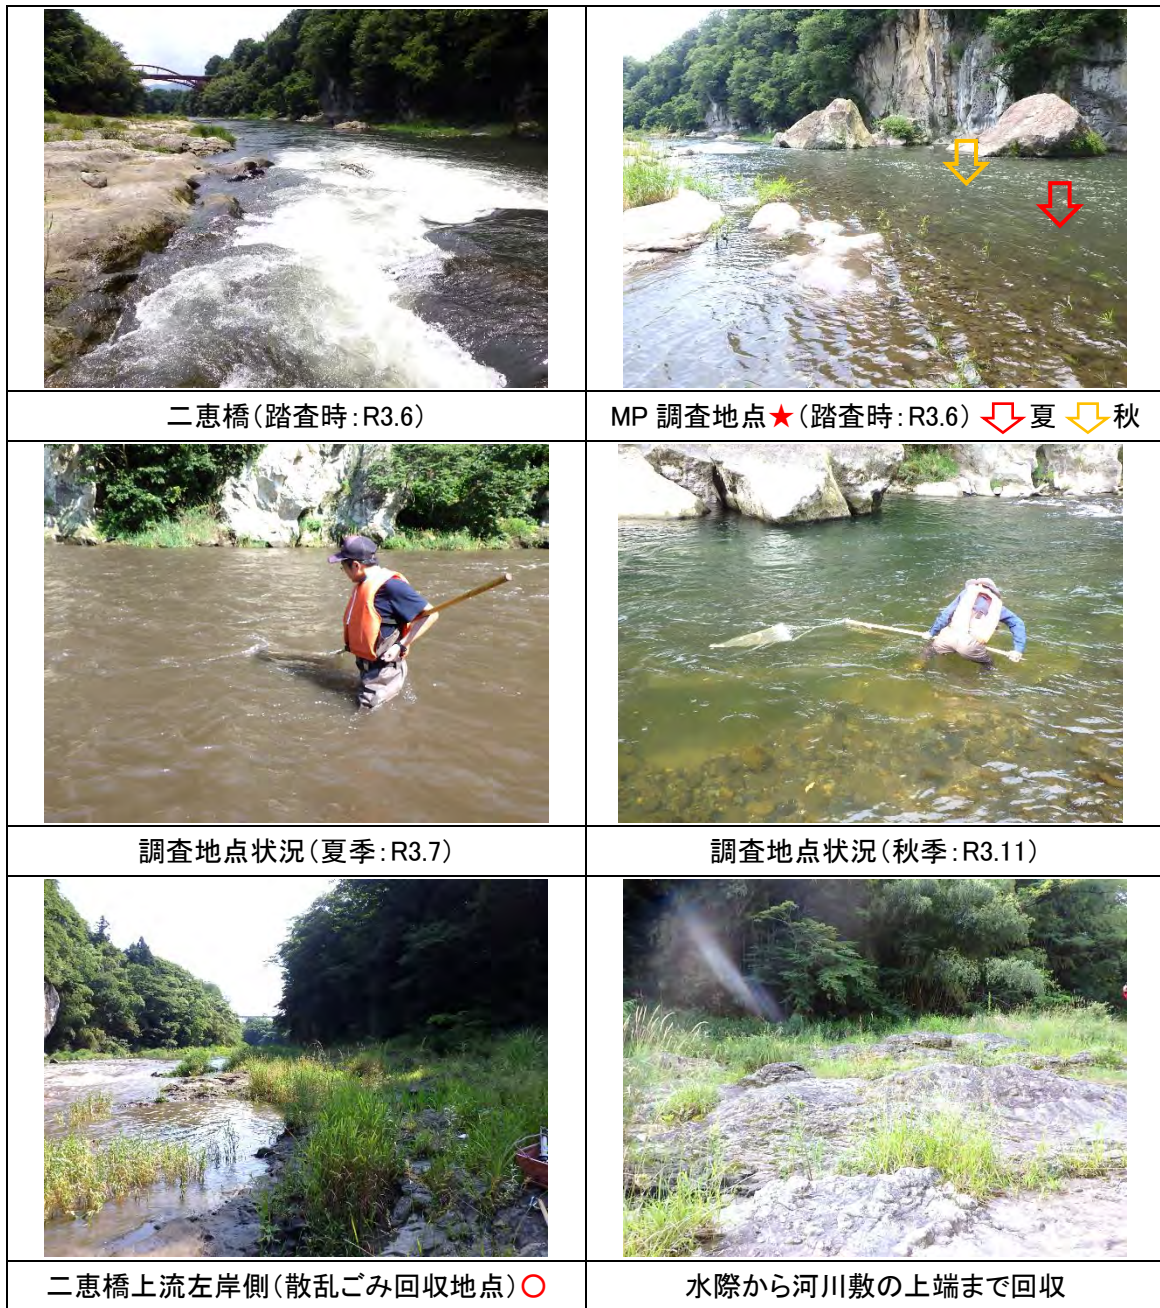
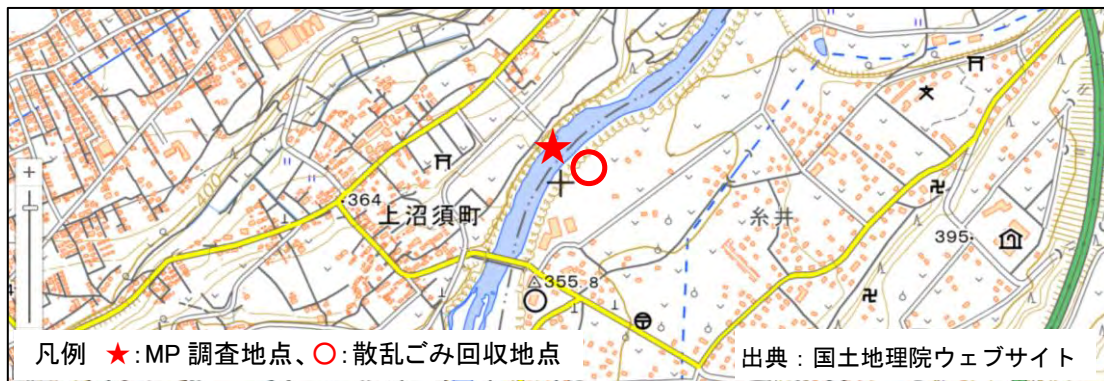
図 3-5 調査地点 (片品川・二恵橋)

※夏季調査時は、上流域の降水の影響と推測される濁りが確認された。

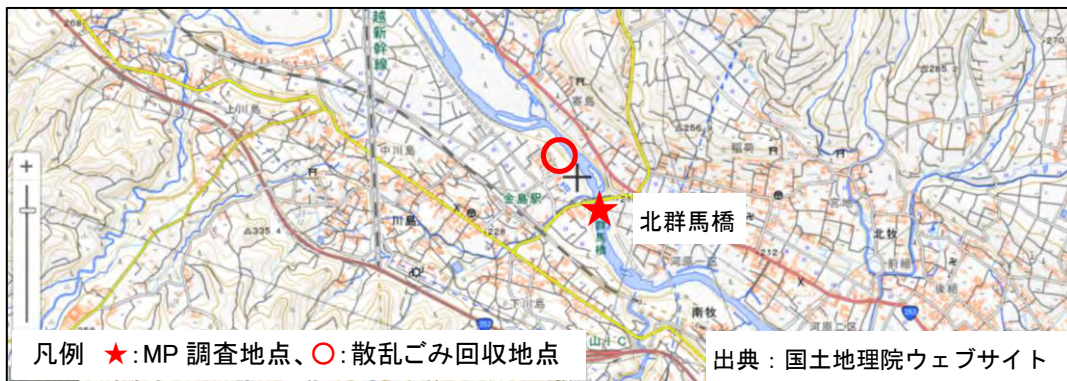
図 3-6 調査地点(吾妻川・北群馬橋)

<p>北群馬橋(踏査時:R3.6)MP 調査地点★</p>	<p>橋の上から MP 採取 ⇄ 夏 ⇄ 秋</p>

<p>調査地点状況(夏季:R3.7)</p>	<p>調査地点状況(秋季:R3.11)</p>

<p>北群馬橋上流右岸側(散乱ゴミ回収地点)○</p>	<p>水際から河川敷の上端(土手端)まで回収</p>

※秋季調査時は、夏季調査時に比べ流れは非常に緩やかであった。

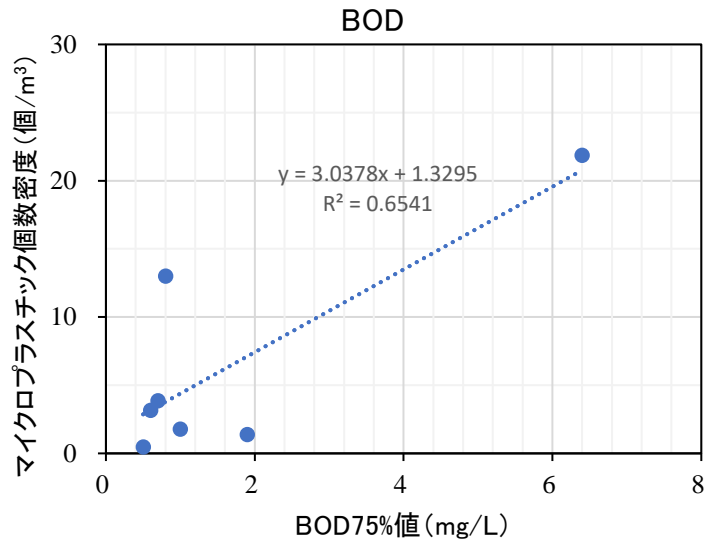
図 4-11 マイクロプラスチック個数密度 (夏季) と BOD 値

BOD と夏季のマイクロプラスチックの個数密度の関係を調べると両者には有意な正の相関が確認された(ピアソンの積率相関係数,  $p < 0.05$ )。すなわち、群馬県内の河川水中のマイクロプラスチックは、BODの増加に伴い増加しており、人間活動に依存してマイクロプラスチックの個数密度が増加していることが示唆された。

※利根橋におけるマイクロプラスチックは上流域の出水の影響があると考えられるため、検定から除外した

- 確認されたマイクロプラスチックの個数密度は、0.5～37.7 個/m<sup>3</sup> の範囲であり、利根川の上流に位置する月夜野橋で少なく、利根川下流の支川である葉鹿橋や板倉大橋で大きな値となった。また、上流域の出水の影響を受けたと考えられるが、利根川中流の利根橋でも大きな値となった。
- 確認されたマイクロプラスチックの形状の多くは破片状で、材質はポリエチレンであった。ポリエチレンはポリ袋や食品容器などによく利用されている。色としては白が最も多く、次いで透明であった。直径2mm未満のサイズであるマイクロプラスチックが全体の約6割を占めていた。
- 河川水中のマイクロプラスチック分布は、BODの増加に伴い増加しており、人間活動に依存してマイクロプラスチックの個数密度が増加していることが示唆された。

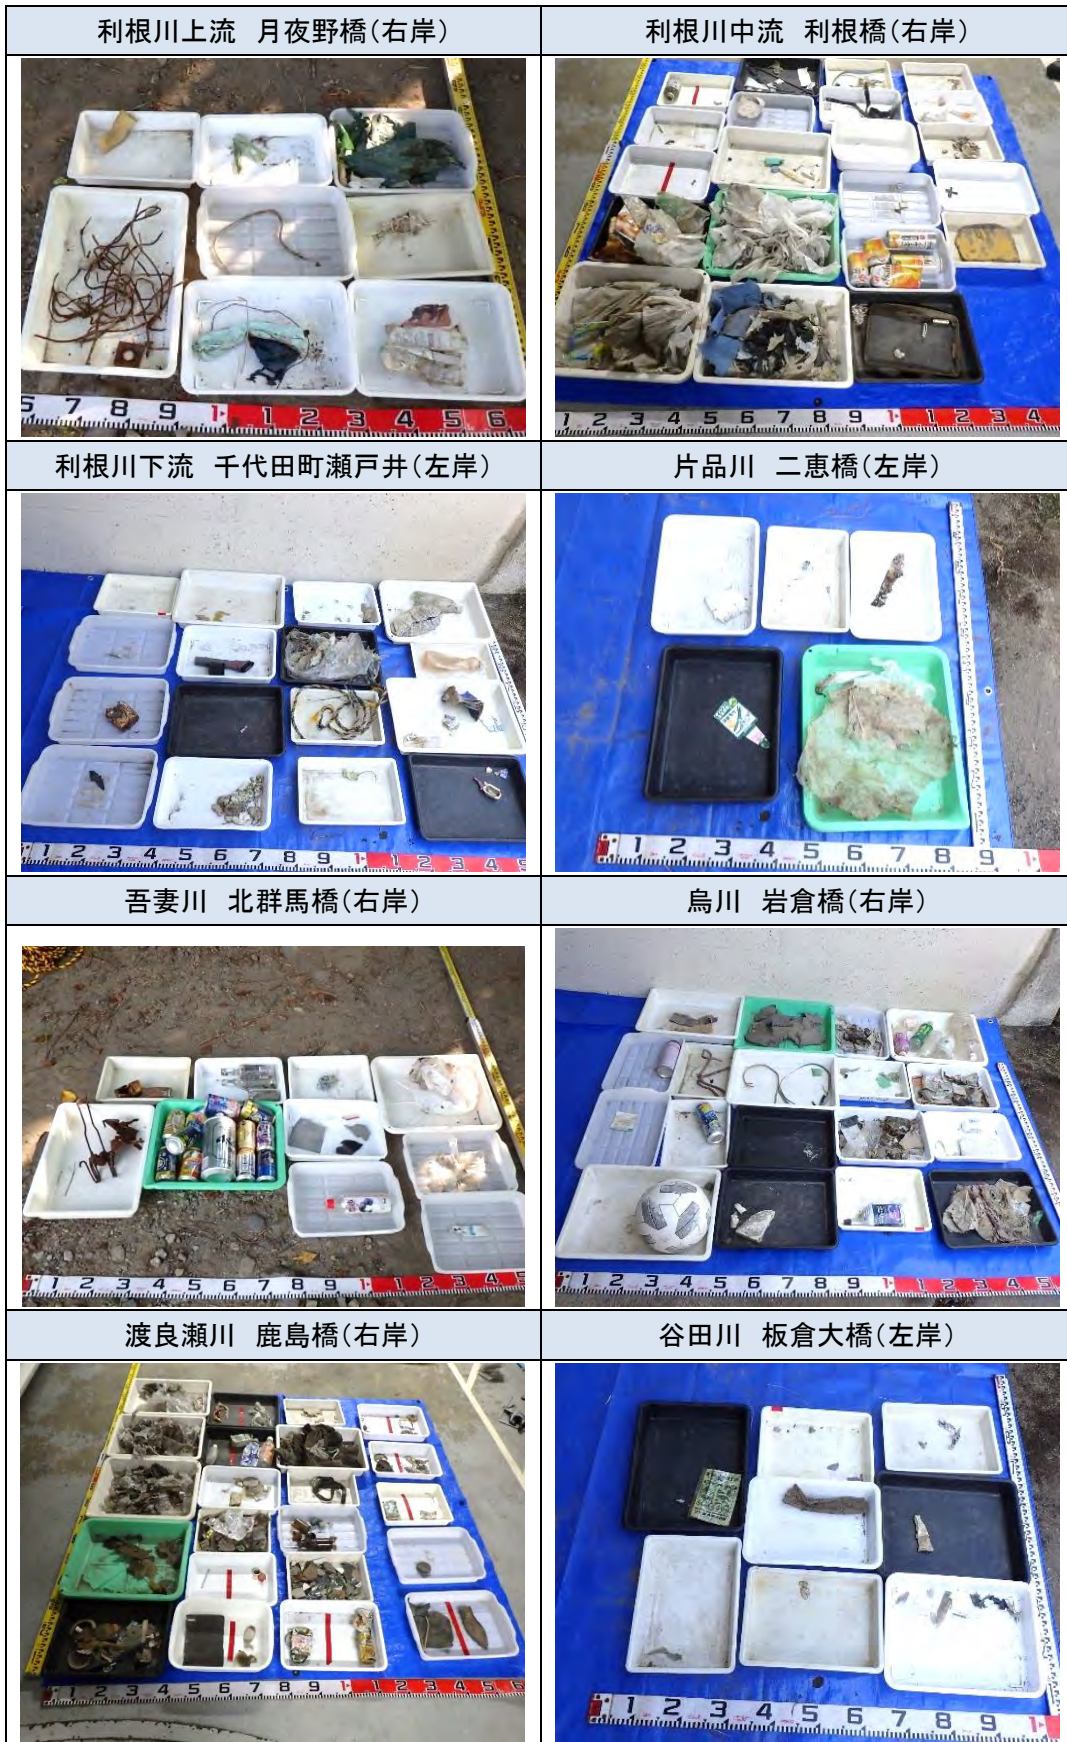
図 5-2 調査地点ごとの回収したごみの全量

調査地点ごとに確認されたごみ量を表 5-1 に、河川ごみの散乱状況及びごみ量ランクを図 5-1、実際に確認されたごみを図 5-2 に示す。

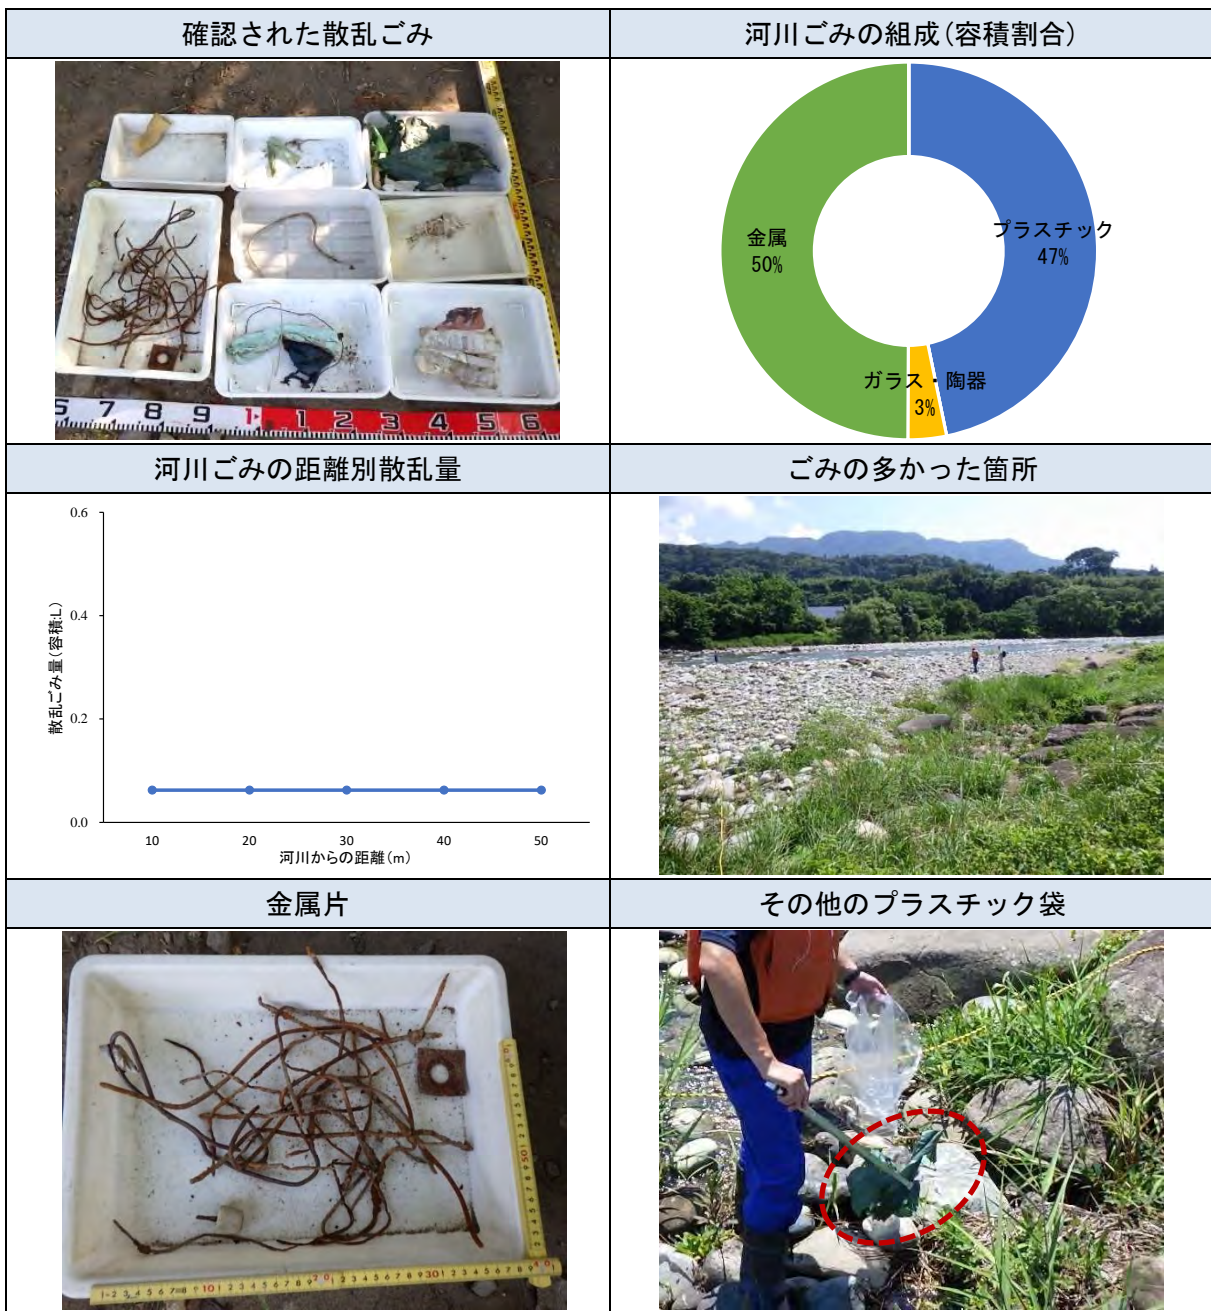
図 5-9 月夜野橋における河川ごみ調査結果の概要

調査地点は市街地から離れた場所に位置するが、散歩や釣りなどで利用されている。河川敷の状況は、水際から40m程度までは玉石や礫となっていたが、その先は石積み護岸が10mほど続いていた。ごみの量は少なく、プラスチックごみ(その他のプラスチック袋)と金属ごみ(金属片)が大半を占めていた。ごみの量は水際から土手端まで一定であった。

ごみの様子を鑑みるに、金属片については、細長くしっかりした金属が多かったことから蛇籠(河川の護岸や斜面の補強等に使用される金属製のカゴに石材を詰めたもの)のカゴの部分と推定され、調査地点の上流に設置された蛇籠が破損し、その破片が大規模出水等で流下してきたものと考えられる。一方、その他プラスチック袋は土手端で確認されており、金属片と同様に大規模出水時に流下してきたか、調査地点周辺で非意図的に散乱したものと考えられる。

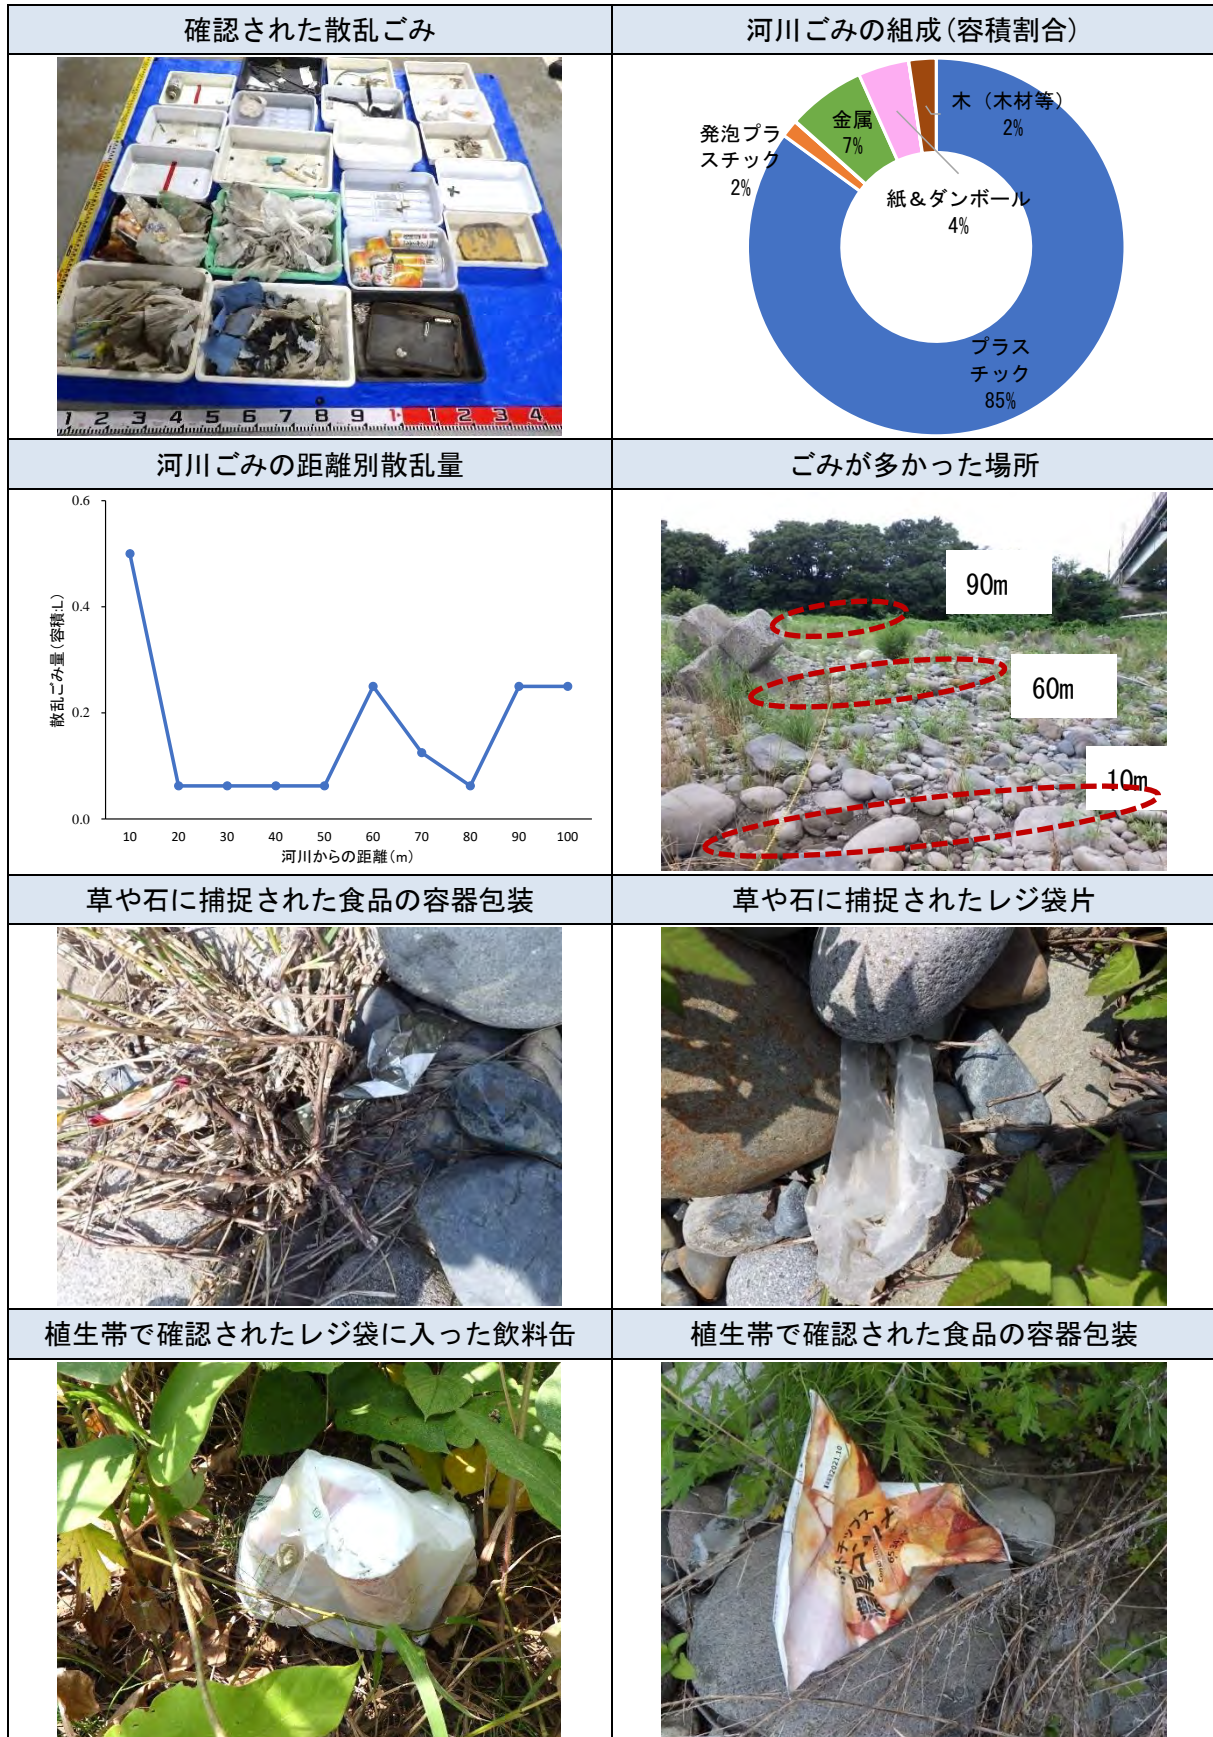
図 5-10 利根橋における河川ごみ調査結果の概要

調査地点は市街地に位置し、川沿いに整備された自転車道は、市民がサイクリングやランニング等で利用している。また、河川敷まで車両の乗り入れが可能で、不法投棄を禁止する看板も設置されている。河川敷の状況は、水際から70m程度までは玉石や礫となっていたが、70mから土手端までは植生帯となっていた。

ごみの量は多く、プラスチックごみ(レジ袋)と金属ごみ(アルミの飲料缶)が大半を占めていた。ごみの量は10m地点で最も多く、その他60mと90、100mでも多くのごみが確認された。水際10mの他、60mの地点で多く確認されたごみは、草や石に捕捉されやすいレジ袋等であることから、大規模出水時等に上流から流下してきたものと考えられる。一方、70mから土手端の植生帯で確認されたごみの多くは、レジ袋に入ったアルミの飲料缶やスナック菓子の食品の容器包装等であった。これらのごみは、その状況から、上流からの流下や風や雨で河川敷へ非意図的に運ばれてきたとは考えにくく、意図的に投棄された可能性が高い。

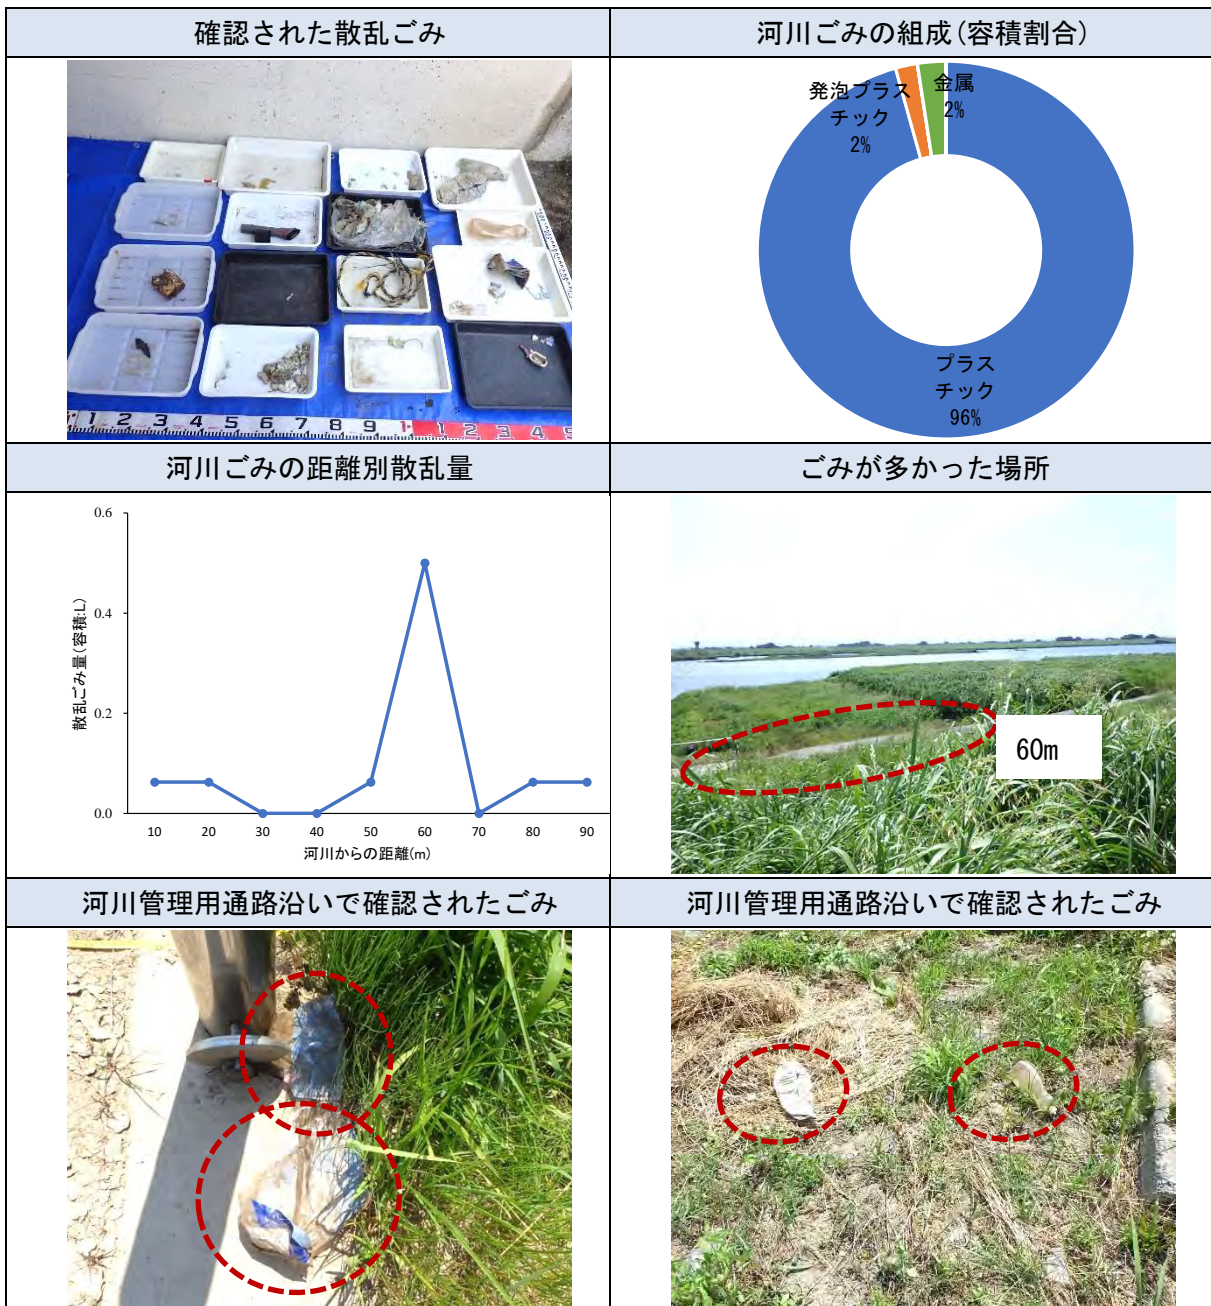
図 5-11 千代田瀬戸井における河川ごみ調査結果の概要

調査地点は市街地から離れているが、川沿いに整備された歩道は、市民がサイクリングやランニング等で利用している。河川敷の状況は、水際から60m付近の河川管理用通路を除き、植生帯が大半を占めていた。ごみの量は少なく、その大半はプラスチックごみ(その他プラスチック袋)であった。ごみの量は60m地点河川管理用通路の周辺で特に多くなっていた。

60m地点にごみが多かった要因としては、河川管理用通路沿いで人の往来があるため、この場所に意図的にごみが投棄された可能性と、風や雨により周辺から河川管理用通路を伝って非意図的に運ばれてきた可能性の両方が考えられる。

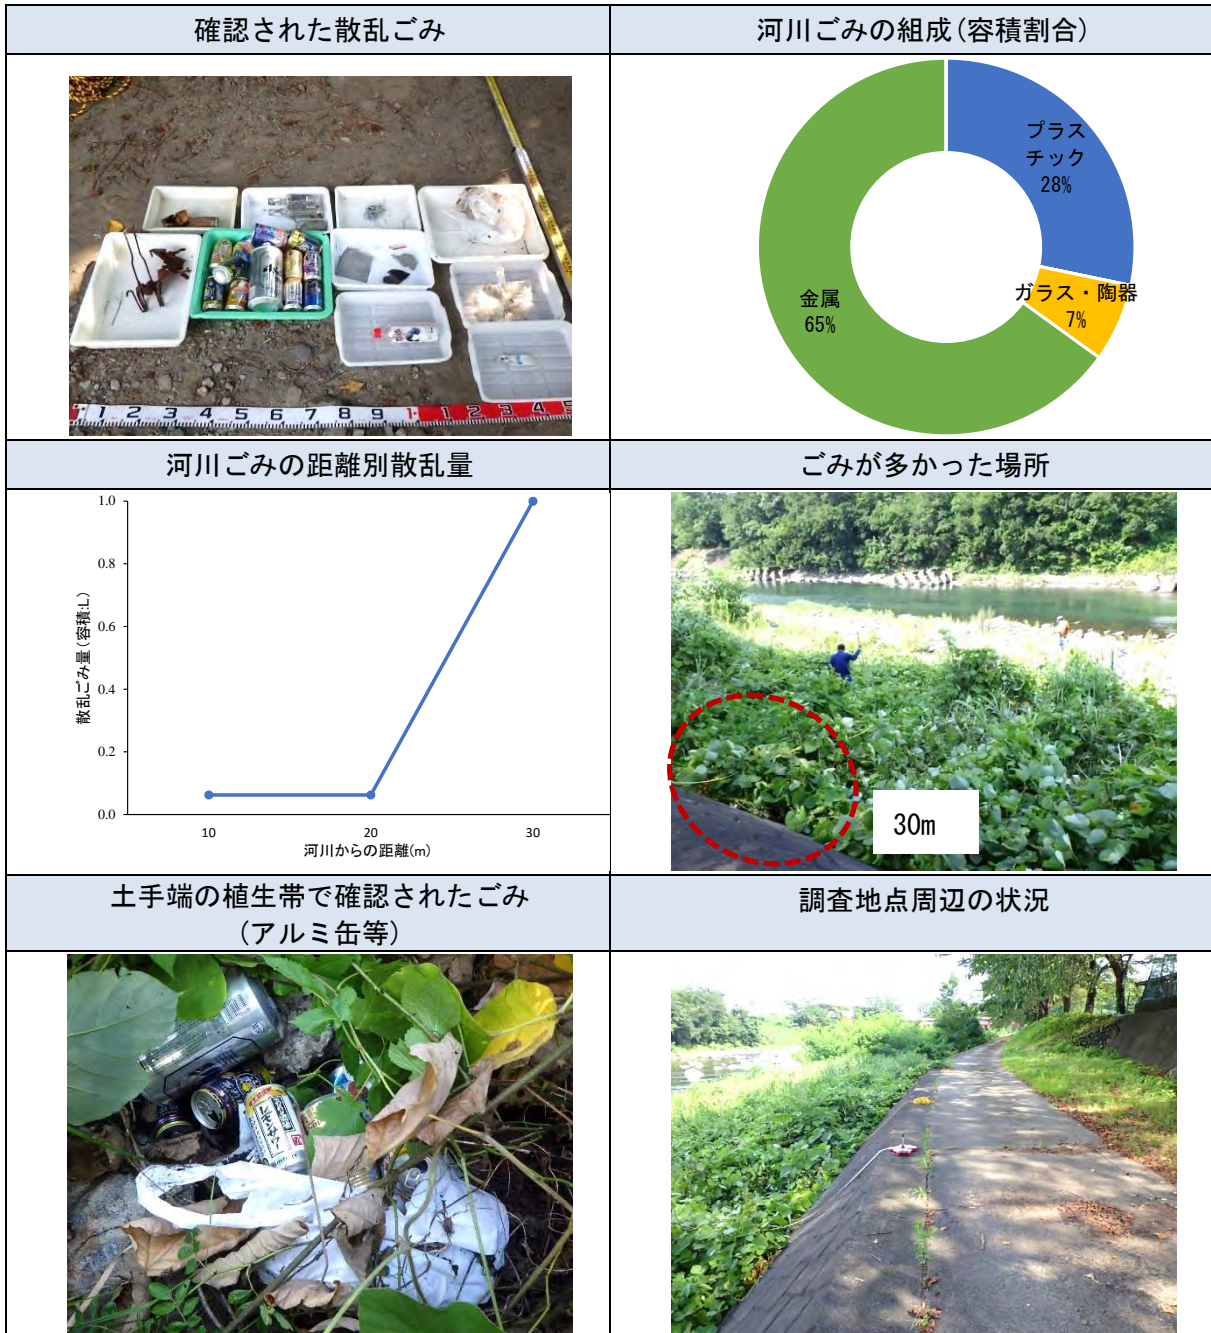
調査地点は市街地から離れているが、釣り場として整備され、遊漁者等に利用されている。ごみの量は多く、その大半は金属ごみ(アルミの飲料缶)であった。河川敷の状況は、水際から16mまでは玉石や礫であったが、そこから土手端まではクズ、ヨシ等からなる濃密な植生帯であった。ごみが多かった30m地点は土手際の植生帯の中であり、レジ袋に入ったアルミのアルコール飲料缶や瓶が確認された。その状況から、非意図的に運ばれてきたとは考えにくいと、河川利用者により意図的に投棄された可能性が考えられる。

図 5-13 北群馬橋における河川ごみ調査結果の概要

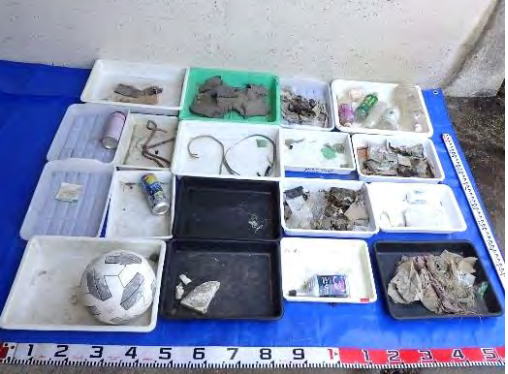
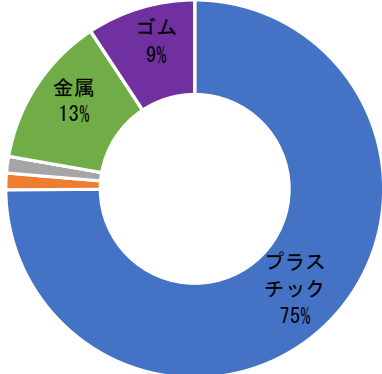
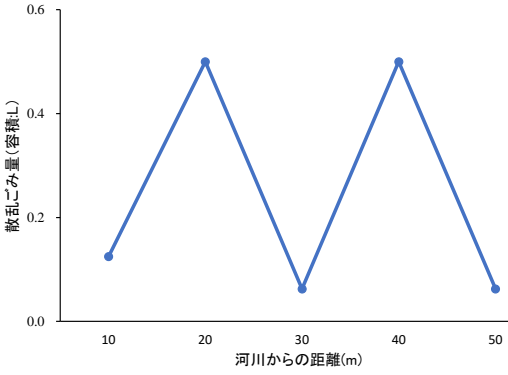
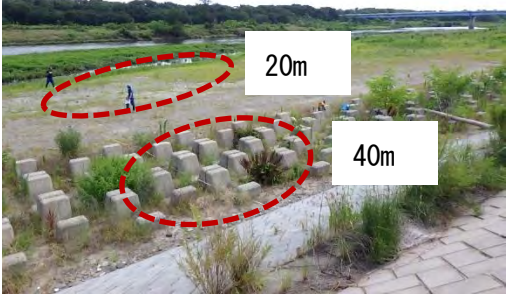
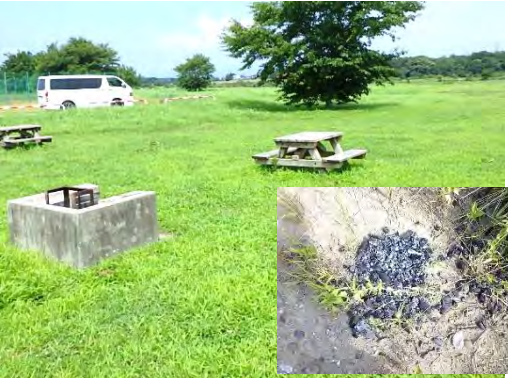
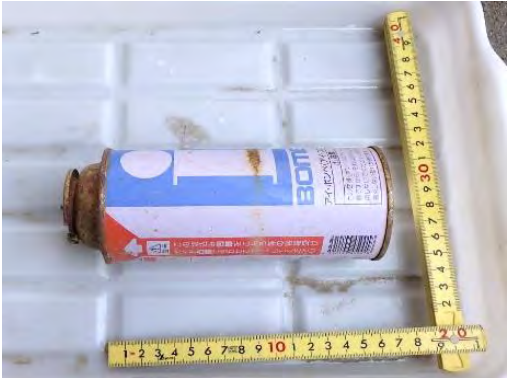
調査地点は市街地から離れているが、烏川ピクニック野草広場に隣接している。ごみの量は多く、散乱しているごみはプラスチック（食品の容器包装）や金属ごみ（ガスボンベ）が多かった。河川敷の状況は、砂や礫が主体で、水際から10m程度までは斜面で、そこから30m程度まではほぼ平坦であった。また、土手際の33～40m区間には根固めブロックが設置されていた。

ごみが多かった20m地点は、平坦で足場が良い場所であり、40m地点は、根固ブロック設置区間であった。確認されたごみの中には、付近の公園でバーベキュー等に使用されたと思われるガスコンロの他、ペットボトルや食品の容器包装等も確認された。調査地点で確認されたごみは、上流から流下してきたものに加え、周辺からの意図的な投棄や非意図的な移動によるものと考えられる。

<p>確認された散乱ごみ</p>	<p>河川ごみの組成(容積割合)</p>

<p>河川ごみの距離別散乱量</p>	<p>ごみが多かった場所</p>

図 5-14 岩倉橋における河川ごみ調査結果の概要

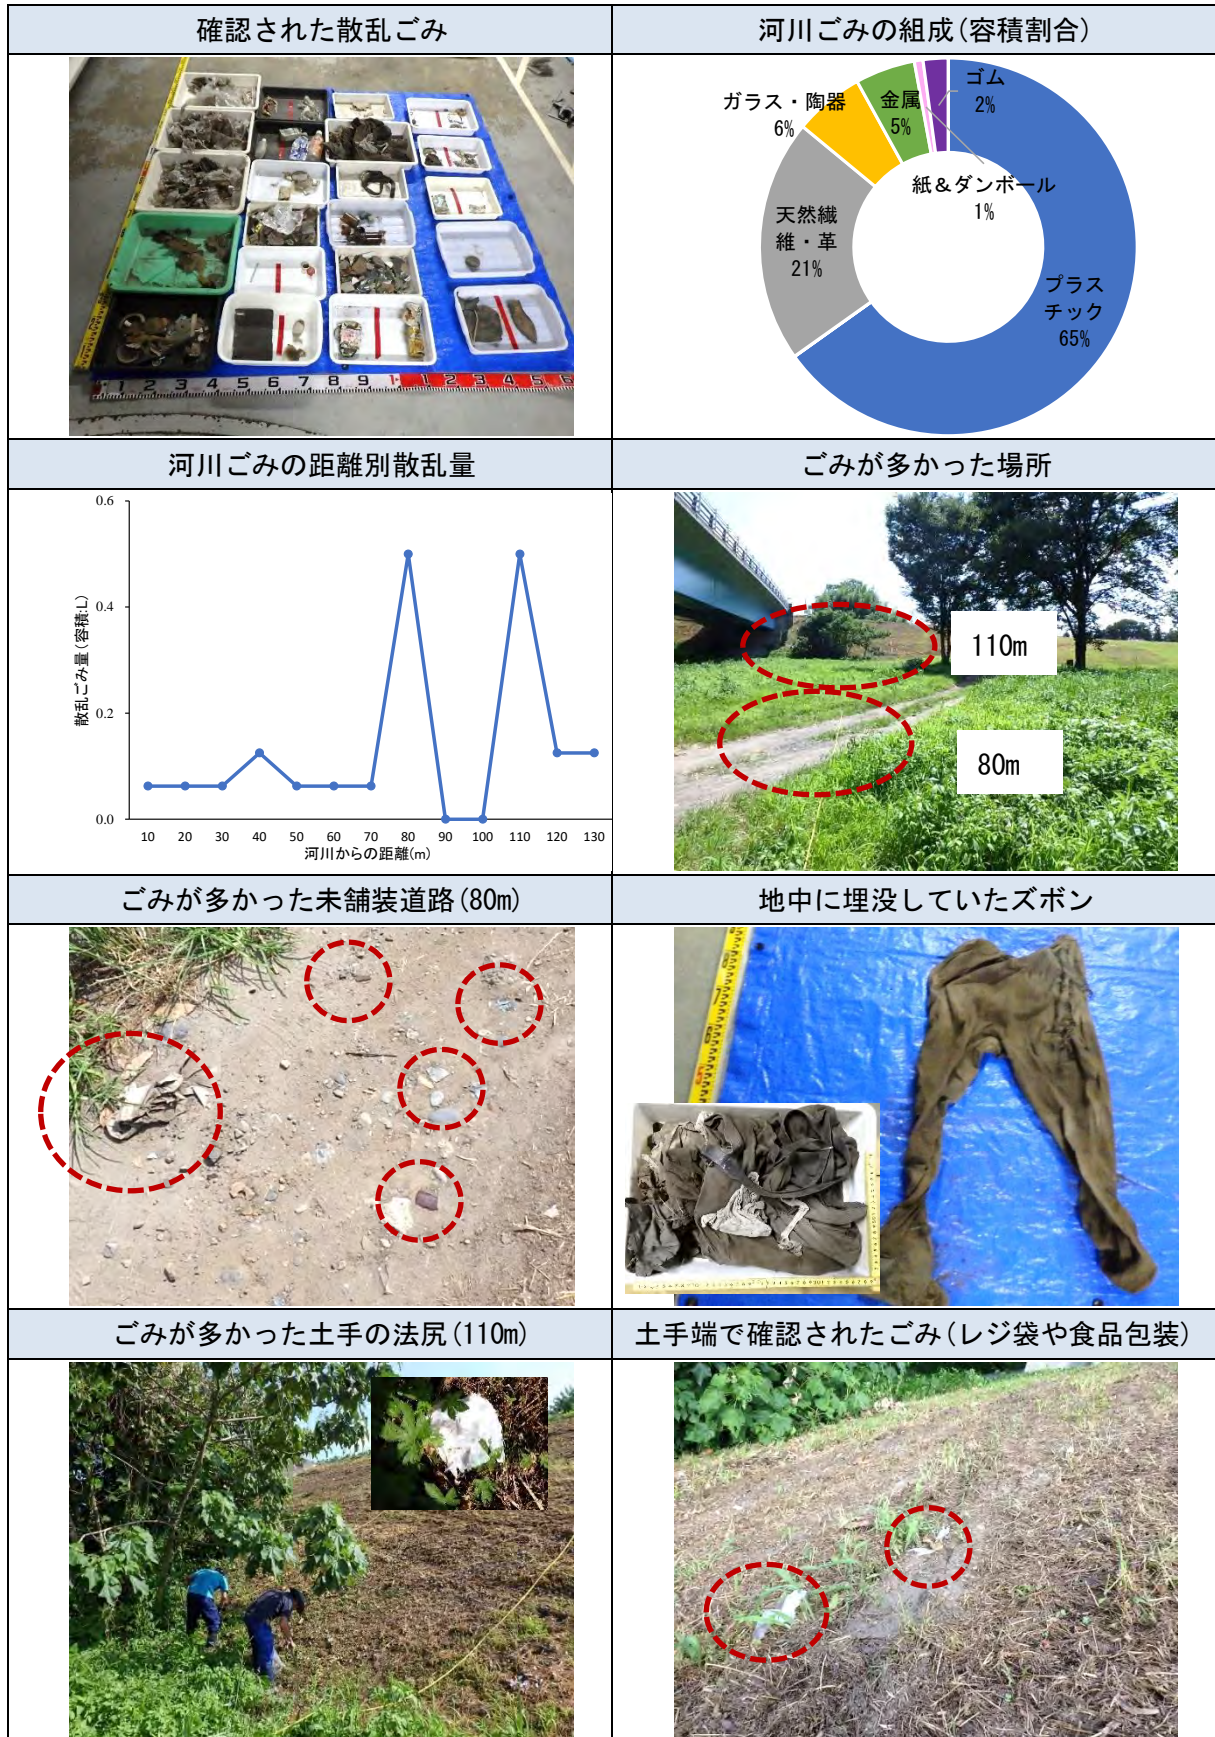
調査地点は市街地に位置し、脇を県道 256 号が通っている。また、調査地点は車両の乗り入れが可能で、アユ釣り等の遊漁者に利用されている。調査地点は、河川敷の距離が長く、ごみの量は多かった。河川敷の状況は、川岸から 5m 付近は高さ 5m 程度の崖となっており、そこから 20m 程度までは平坦で、丈の低い植生帯となっていた。20～30m の区間は、蛇籠が設置された傾斜が大きい斜面で、そこから 110m 程度までは再び平坦となり、丈の低い植生帯となっていた。110m からは土手となり、土手端までは傾斜が大きい斜面となっていた。調査地点は、植生帯の草丈から、定期的な管理（草刈り等）がなされていることが推測された。

確認されたごみは、プラスチックごみ（ポリ袋）や天然繊維（ズボン）、ガラス・陶器（瓶の破片）が多かった。ごみの量が多かった 80m 地点は、河川敷の中程に位置し、車両が通行可能な未舗装道路となっており、車両に踏み固められ地中に埋没したズボンの他、多くのガラス瓶の破片等が確認された。また、110m 地点は土手の法尻であり、レジ袋等も多く確認された。未舗装道路や土手周辺で確認されたごみは、意図的な投棄による可能性が考えられる。

図 5-15 鹿島橋における河川ごみ調査結果の概要

調査地点全体を通して、シートや袋の破片、ガラス・陶器の破片等の破片類や食品の容器包装が多かった。ガラス・陶器の破片は、鹿島橋において地面に散らばっているものが多かったため、全体の個数としても多い結果となった(図5-3)。

調査地点全体を通して、ガラス・陶器の破片が最も重く、次いでその他の天然繊維・革や金属片の順であった。その他の天然繊維・革としては、鹿島橋において衣類（ズボン）が見つかったため重量の値が大きい結果となった（図 5-5）。

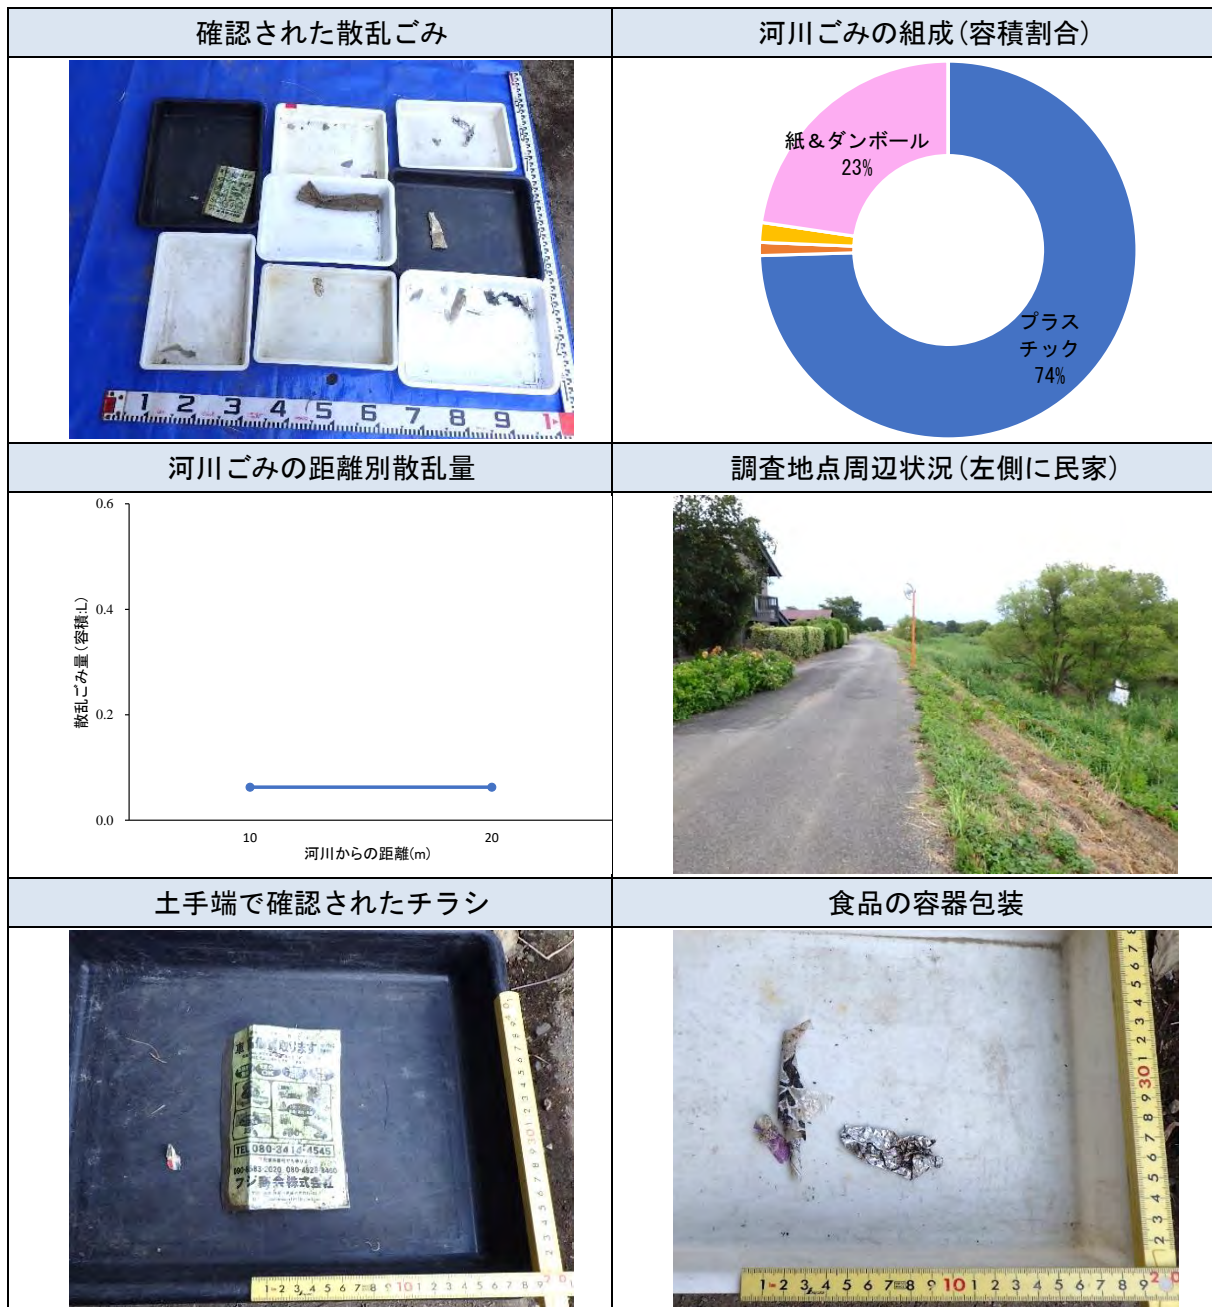
調査地点は市街地から離れた場所に位置するが、川沿いには民家が確認された。ごみの量は少なく、確認されたごみはプラスチックや紙であった。河川敷の状況は、距離が短くおおむね斜面となっていた。水際から土手端までごみの量は一定で、土手端では、非意図的に移動してきたと推定されるチラシが確認されたものの、他の地点では確認頻度の高いペットボトル等は確認されなかった。川沿いに車道が整備されているが、意図的な投棄は少なく、確認されたごみのほとんどは、上流から流下してきたものや、風や雨による非意図的な移動によるものと考えられる。

図 5-16 板倉大橋における河川ごみ調査結果の概要
