# 群馬県道路施設長寿命化計画

令和5年4月

群馬県県土整備部道路管理課

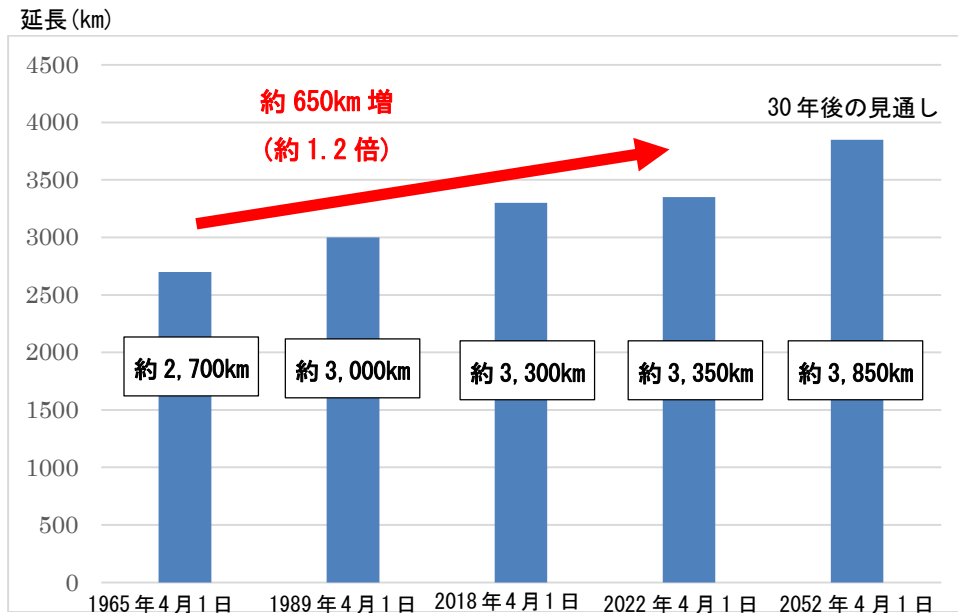
図 1-1 群馬県の道路管理延長の推移

群馬県が管理する道路延長は2022年4月1日時点で約3,350kmとなり、1965年4月1日時点の約2,700kmに比べると約650km増加(約1.2倍)しており、それに伴い管理する道路施設数も増加しており、今後も増加する見込みとなっている。

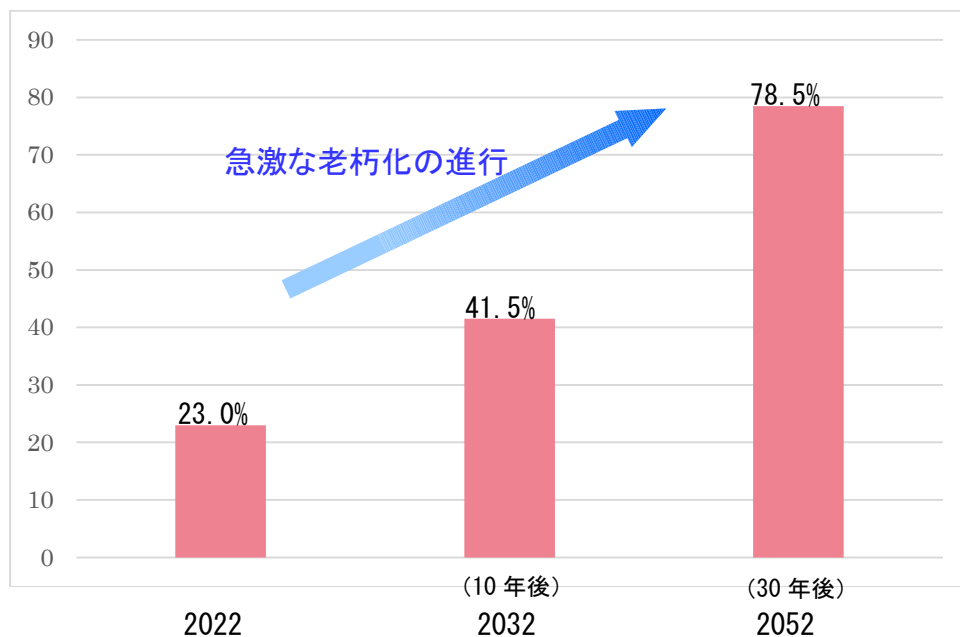
図 1-2 建設後50年を経過するトンネルの割合の推移

**2052年(30年後) 約8割**

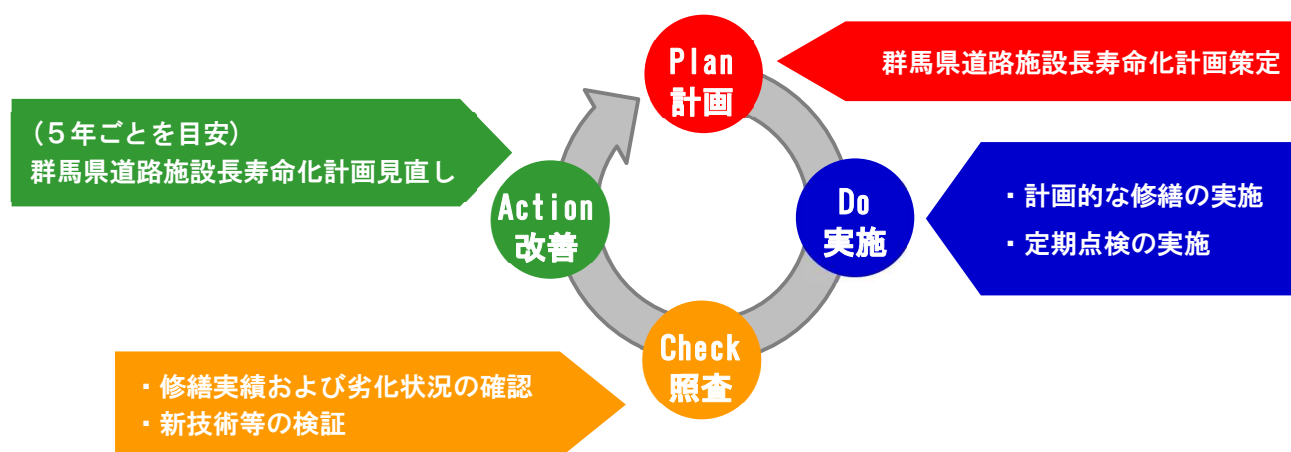
図 2-1 群馬県道路施設長寿命化計画の PDCA サイクルイメージ

各道路施設の定期点検時期や修繕サイクル等を勘案し、『群馬県道路施設長寿命化計画』の計画期間は30年間とする。

但し、計画策定後の修繕実績を踏まえた管理戦略の見直し、および新技術や知見を踏まえた管理手法の見直しを5年に一度を目安に実施するものとし、PDCAサイクルに基づいて進めていく。

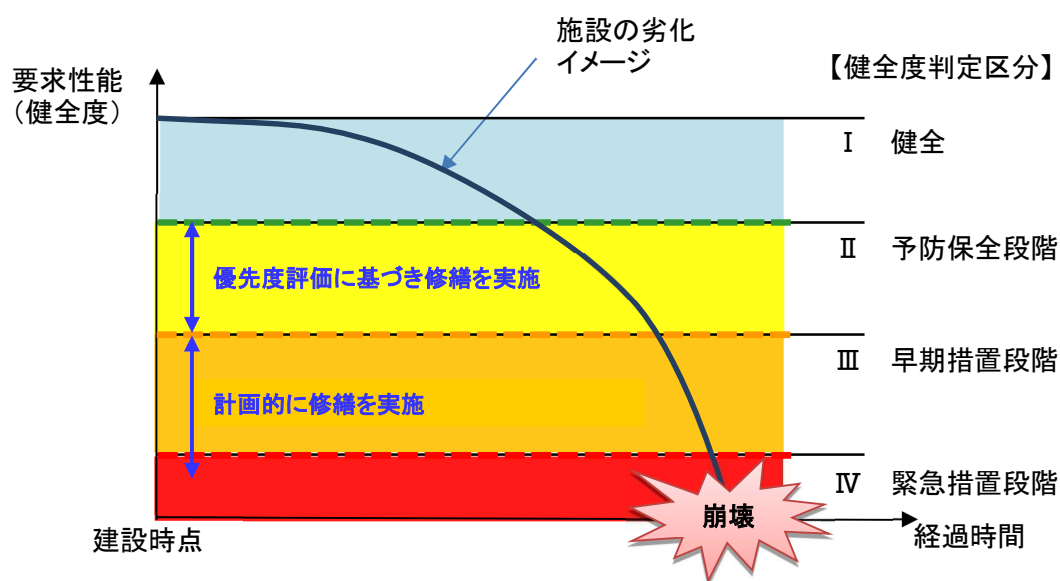
図 3-1 健全度の判定区分と対策区分

| 判定区分 | | 状態 | 定義／対策区分 | 対策方針 |
|---|---|---|---|---|
| III | 早期措置段階 | 構造物の機能に支障が生じる可能性があり、早期に措置を講ずべき状態 | 利用者に対して影響が及ぶ可能性が高いため、早期に対策を講じる必要がある状態 | |
| IV | 緊急措置段階 | 構造物の機能に支障が生じている、又は生じる可能性が著しく高く、緊急に措置を講ずべき状態 | 利用者に対して影響が及ぶ可能性が高いため、緊急に対策を講じる必要がある状態 | |

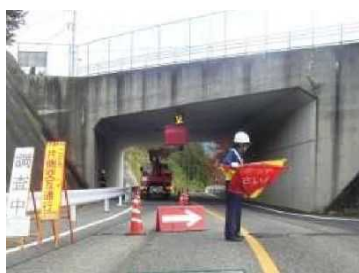
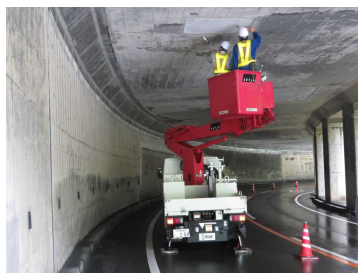
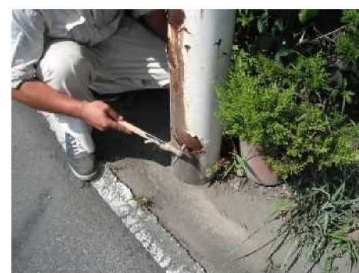
図 4-1 道路施設の点検状況

カルバート点検

防雪施設点検

標識点検

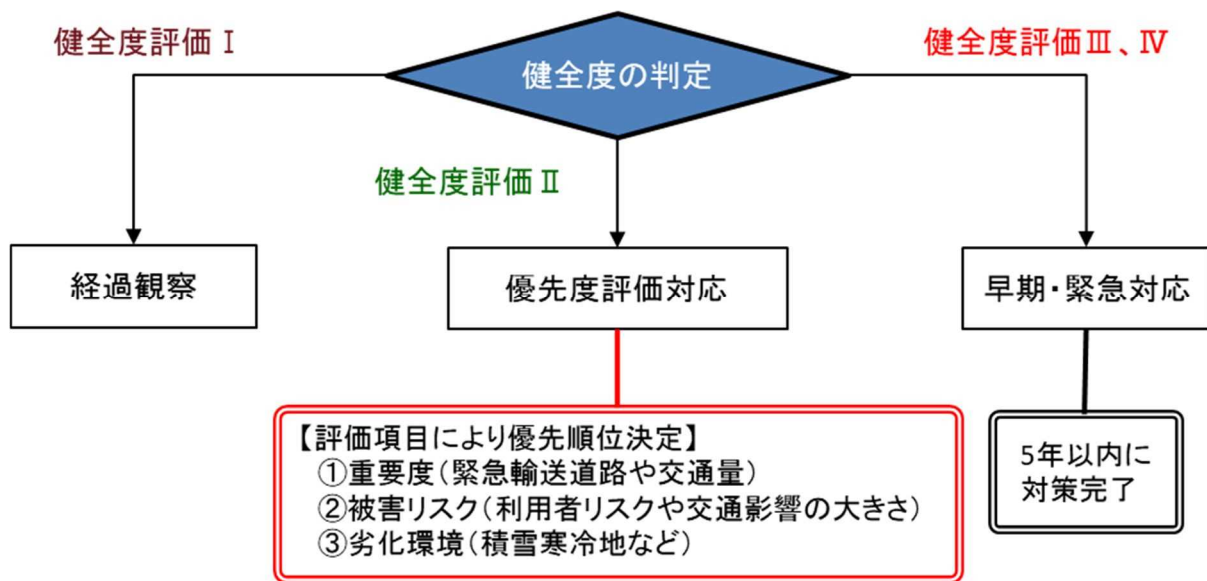
図 4-3 優先度評価に基づく対策の基本的な考え方

- 健全度評価Ⅰ . . . 健全であり対策不要（経過観察）
- 健全度評価Ⅱ . . . 予防保全的な観点から対策が求められるものであり、優先度評価に基づき計画的に対策施設を決定
- 健全度評価Ⅲ . . . 早期の対応が必要であり、優先的に対策を実施
- 健全度評価Ⅳ . . . 緊急的な対応が必要であり、対策を実施

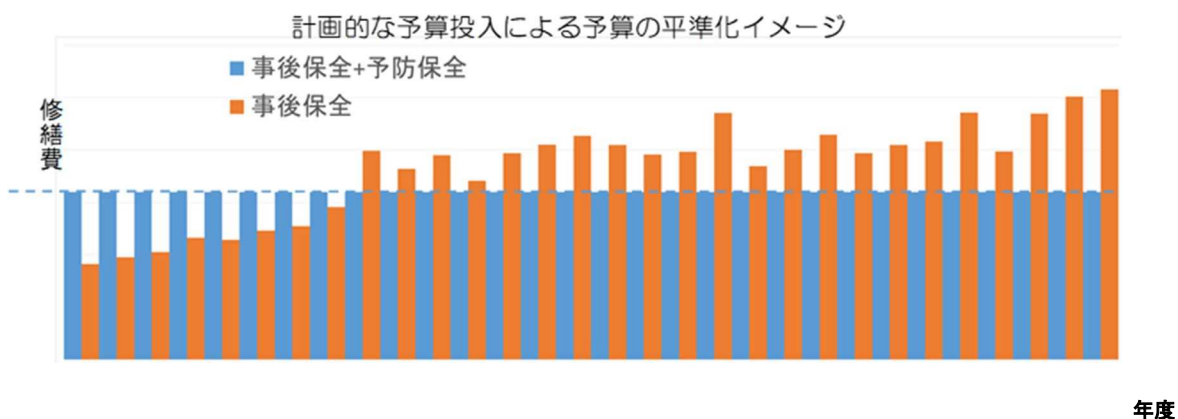
図 4-4 計画的な予算投入による予算の平準化イメージ

また、計画的な点検・診断に基づく予防保全型の維持管理を行っていくことで、維持管理に係る将来負担の軽減、予算の平準化を図るとともに、施設を健全な状態に保つことで長寿命化を推進する。

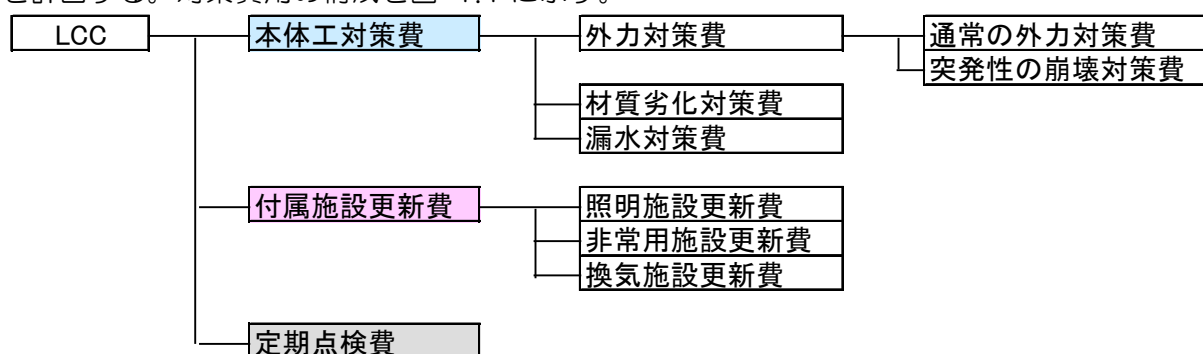
図 1.1 LCC の構成

LCC 評価期間内に発生する概算対策費用を推計した上で、予算水準を設定して年間予算の最適化を図る。長寿命化計画は、この最適化された予算に基づいて、前述の健全度ランクを考慮して対策を計画する。対策費用の構成を図 1.1 に示す。

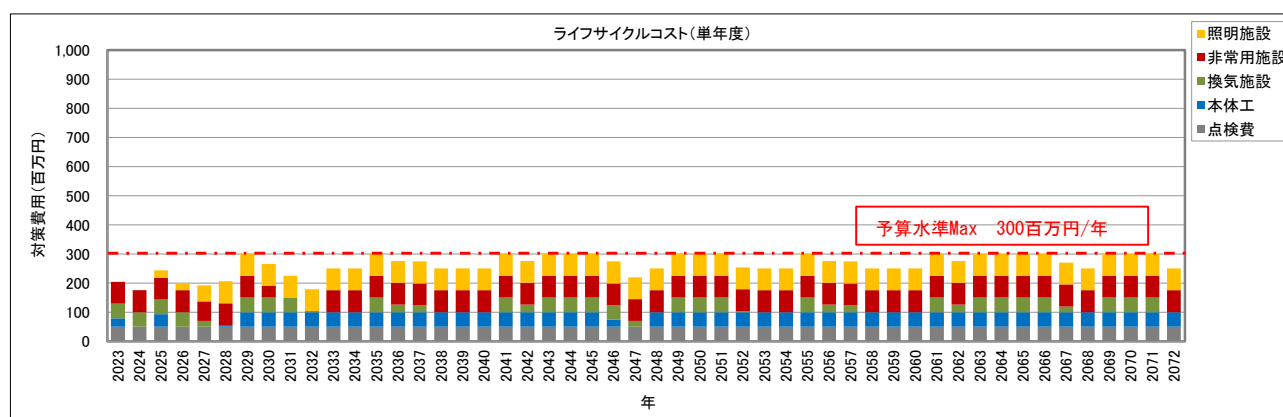
令和4年度までのトンネル定期点検結果に基づいて、トンネルの本体工対策費と付属施設の更新費用について、LCC 計算および予算の平準化検討を行った結果を下図に示す。

※本体工 50 百万円/年、照明施設 75 百万円/年、非常用施設 75 百万円/年、換気施設 50 百万円/年、点検費 50 百万円/年  
トンネル維持管理上の年間予算としては、実務上、本体工対策や付属施設更新が著しく遅延せず、かつ比較的年間予算水準が一定額で連続すると想定した計算

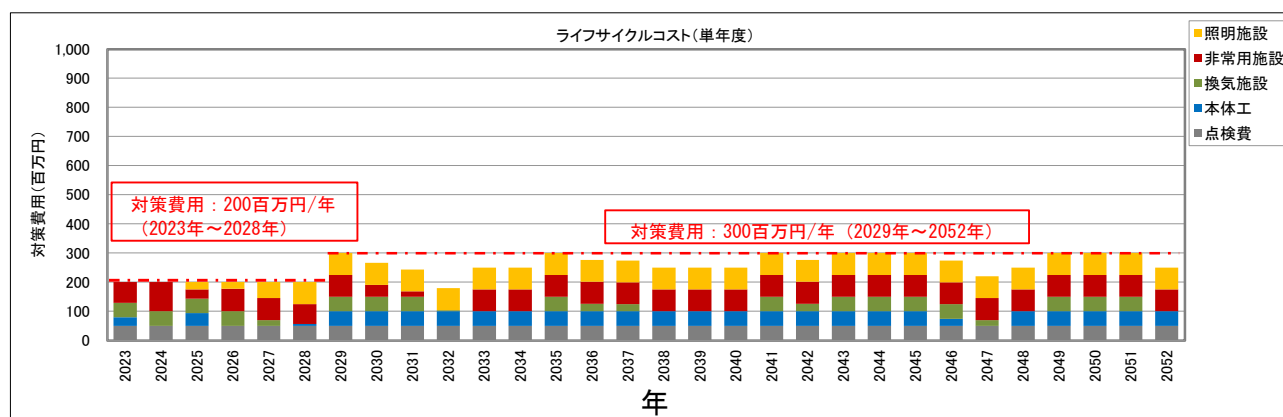
上記の計算結果に基づいて、30 年間分のトンネル長寿命化計画を更新する。

なお、全体的に平準化を行い、対策費用として整理した結果を下図に示す。

同図に基づいて、年度別の修繕・更新リストを作成して、次表に示す。ただし、次表は計画策定時（R4）の想定であり、各年度で実施する定期点検に基づき、別途修繕計画を更新していくこととする。

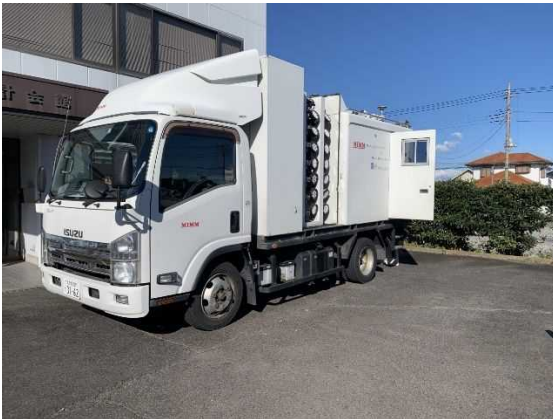
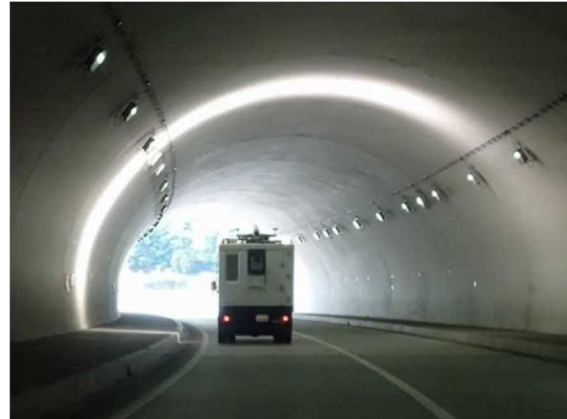
新技術（画像計測技術）の活用事例

トンネルの点検や修繕等の実施にあたっては、国土交通省の点検支援技術性能カタログ（案）や新技術情報提供システム（NETIS）などを参考に、新技術等の活用を検討し、DXの推進、コスト縮減及び事業の効率化等を図る。

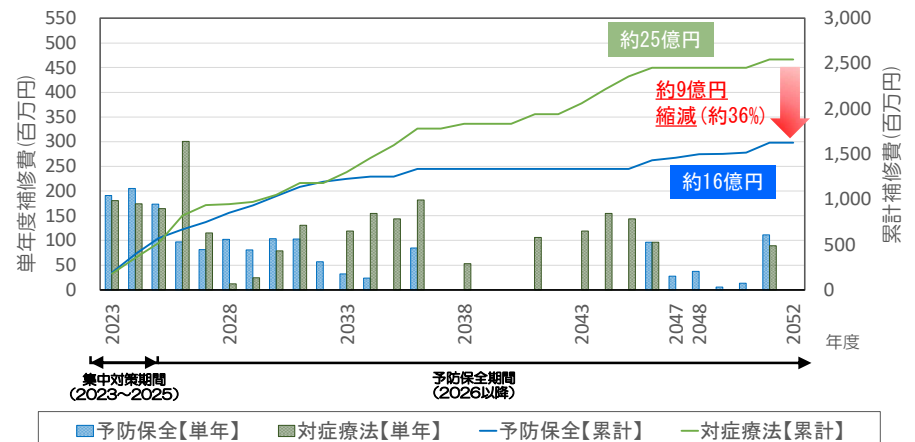
#### これまでの『対症療法型』と長寿命化計画における『予防保全型』との対策費用比較

- ①計画的な対策により、防雪施設及び道路の安全性、道路ネットワークの信頼性が確保される。
- ②予防保全により施設の長寿命化が図られ、長く効果的に使い続けることが可能となる。
- ③予防保全を継続することで、効果的な維持管理によるコスト縮減が可能となる。  
（30年間で維持管理コストが約25億円から約16億円へと、約9億円のコスト縮減【下図参照】）
- ④投資額を平準化した修繕計画の策定により、計画的な修繕が可能となる。

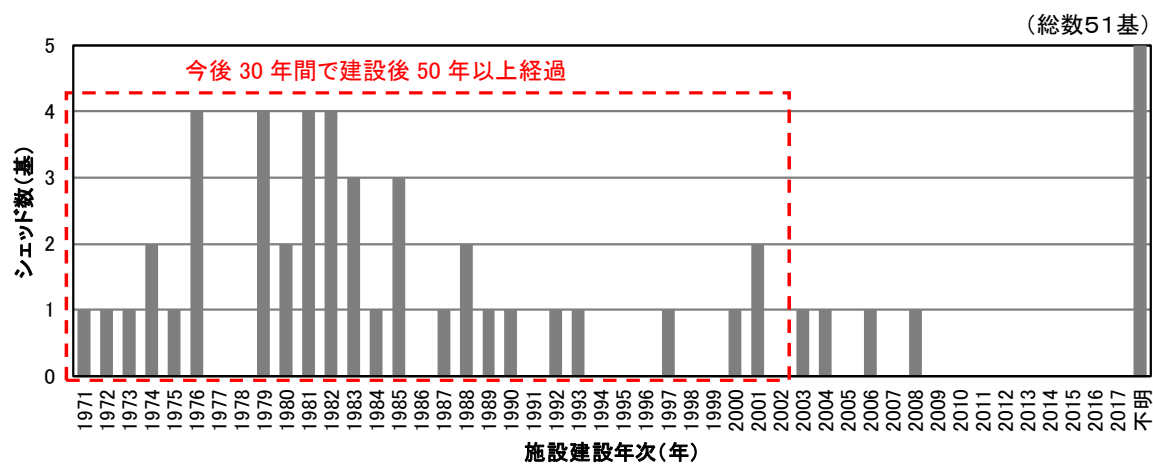
【建設年度別のシェッド数分布】

上図のように、シェッドについては 2022 年現在では建設後 50 年以上経過したものは 2 基（約 4%）、10 年後には 24 基（約 47%）、30 年後には 42 基（約 82%）まで増加する。

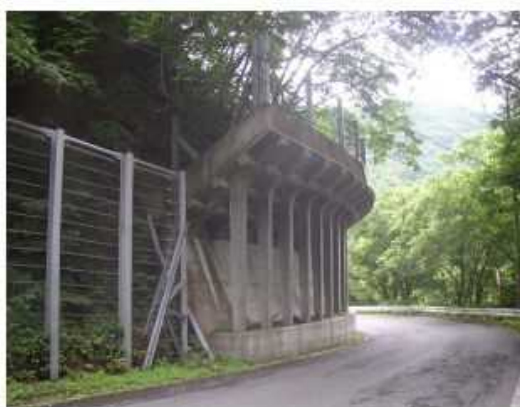
図4-1 キーパー

| 対象施設 | 管理区分 | 管理手法 |
|---|---|---|
| キーパー※ | 状態監視型<br>予防保全 | 日常点検や定期点検で施設の状態を把握し、損傷や不具合が確認された段階で予防的に対策を実施する |

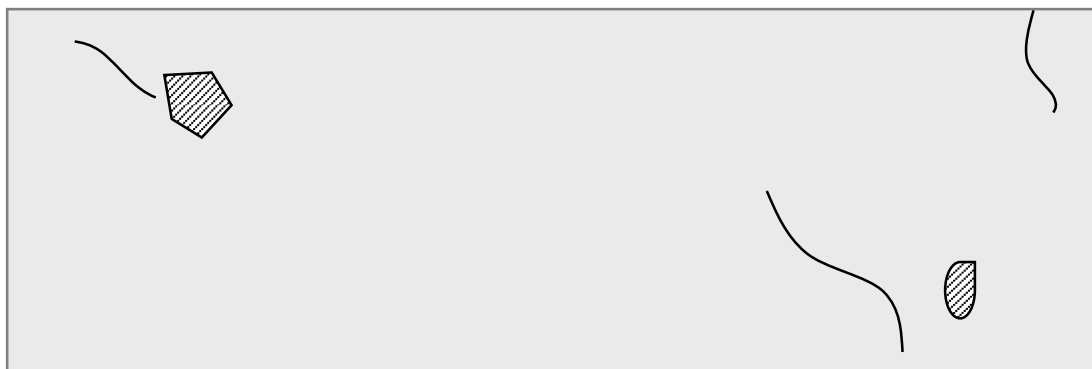
## ＜発生分布状況イメージ図＞

- 判定区分Ⅱと判断される変状(ひび割れ、うき等)が局所的に発生している
- 判定区分Ⅱと判断される変状(ひび割れ、うき等)がある程度の間隔で点在している
- 判定区分Ⅱと判断される変状(ひび割れ、うき等)の発生分布が施設の総面積・総数に対してかなり小さい
- 点検時においてうき部のたたき落とし等、未然対策が可能

～：0.2～0.3mm 程度のひび割れ等

○：範囲が比較的小さいうきや剥離等

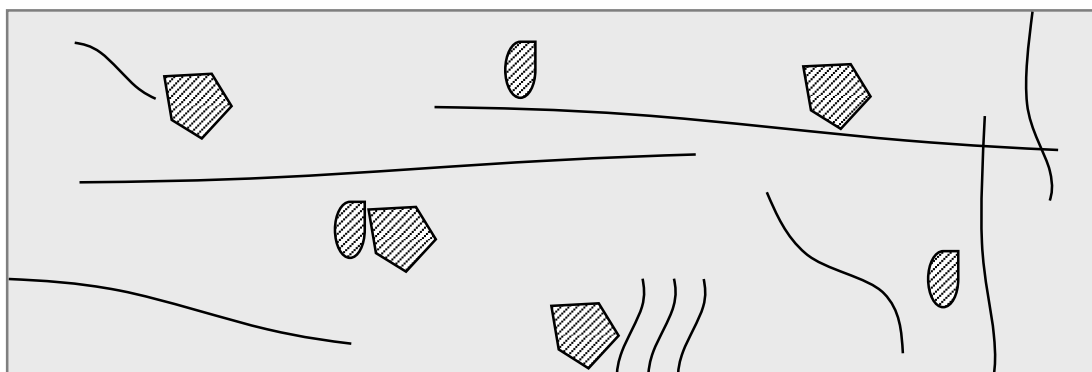
## ＜発生分布状況イメージ図＞

- 判定区分Ⅱと判断される変状(ひび割れ、うき等)が全体的に発生している
- 判定区分Ⅱと判断される変状(ひび割れ、うき等)が密に点在している
- 判定区分Ⅱと判断される変状(ひび割れ、うき等)の発生分布が施設の総面積・総数に対して比較的大きい
- 点検時においてうき部を全てたたき落とすことが困難等、未然対策が不可

～：0.2～0.3mm 程度のひび割れ等

○：範囲が比較的小さいうきや剥離等

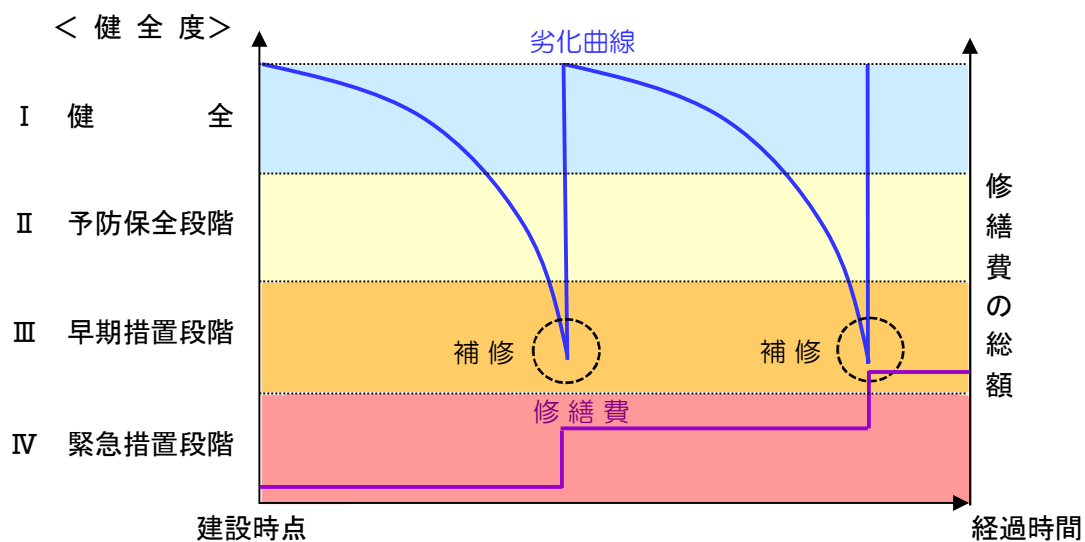
これまでの『対処療法型維持管理』：判定区分Ⅲとなった時点で補修

『予防保全型維持管理』への転換イメージ  
(シェッド・シェルター頂版部、本体部)

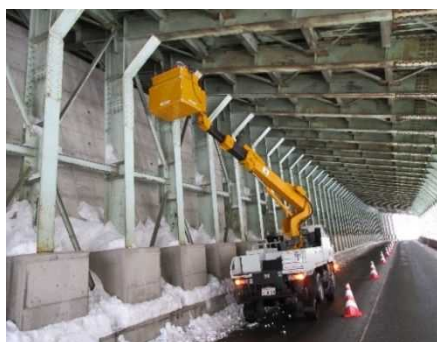
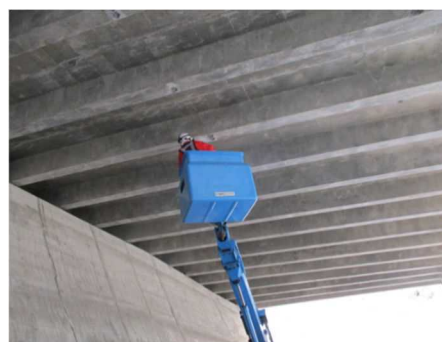
#### 【施設の点検状況】

長寿命化修繕計画の見直しにあたり、2019・2020 年度にシェッドの定期点検を実施している。点検の結果、各施設で要対策箇所が確認されており、施設全体的に損傷が進行している状況である。

＜5年に一度の近接目視による定期点検＞

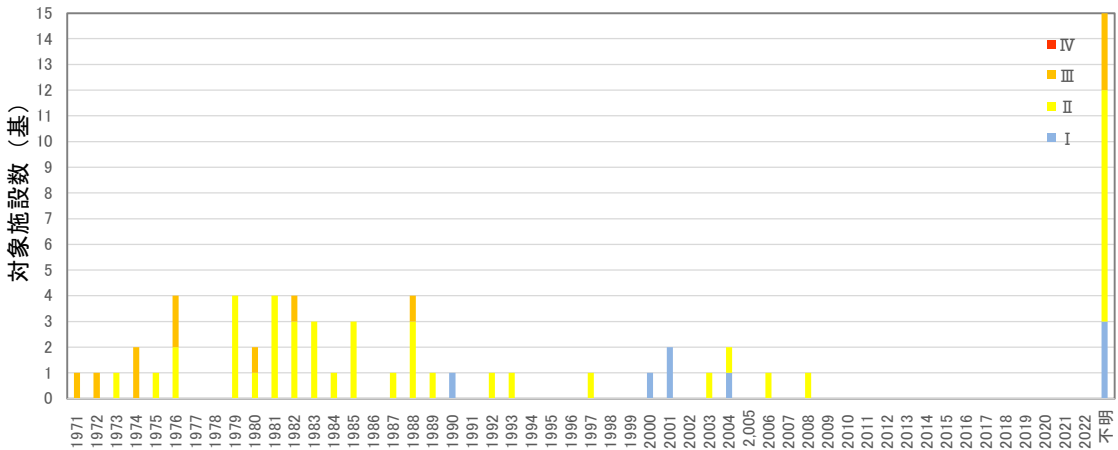
【建設年度別のシェッド健全度状況】

上図より、1988 年以前に建設され 30 年以上経過した施設において健全度がランクⅢと判定されているものが見られる。

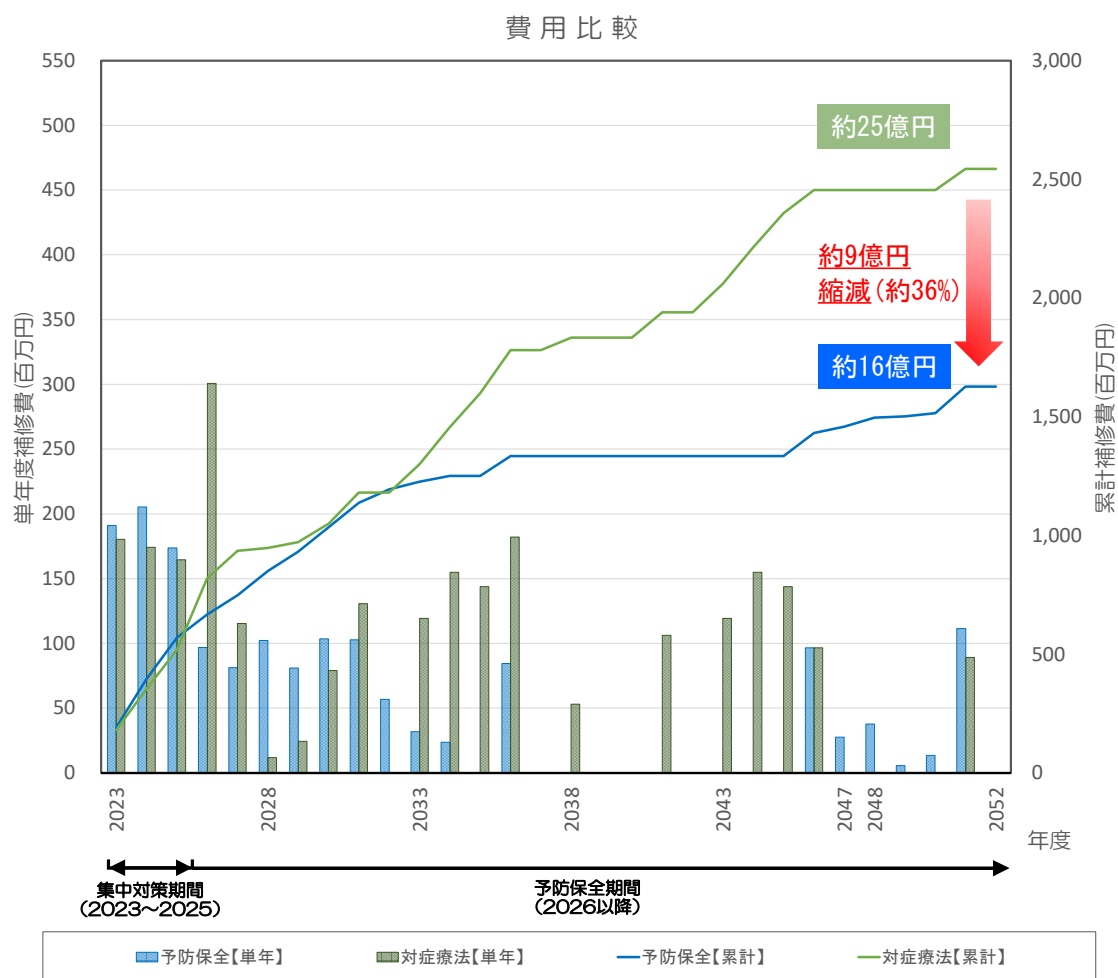
# シェッドにおける今後30年間の修繕事業費コストシミュレーション

予防保全期間においては、約1億円を年間補修投資額として平準化を図る。

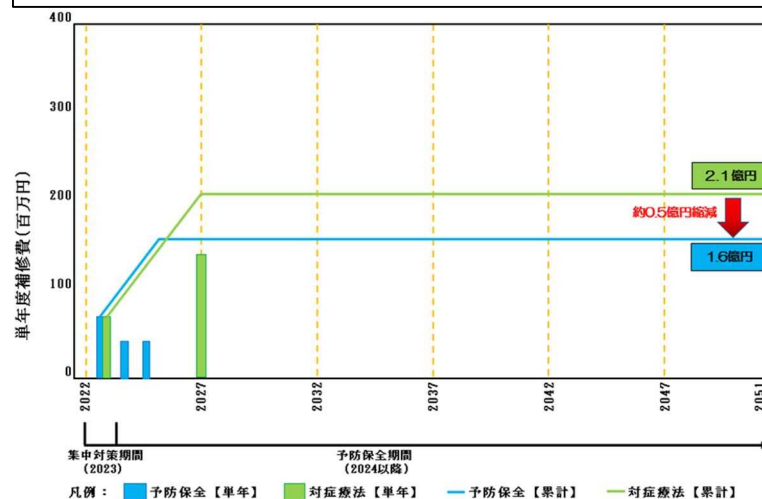
これまでの『対症療法型』と長寿命化計画における『予防保全型』との対策費用比較

- ①計画的な対策により、カルバート及び道路の安全性、道路ネットワークの信頼性が確保される。
- ②予防保全により施設の長寿命化が図られ、長く効果的に使い続けることが可能となる。
- ③予防保全を継続することで、効果的な維持管理によるコスト縮減が可能となる。  
（30年間で維持管理コストが約2.1億円から約1.6億円へと、約0.5億円のコスト縮減【下図参照】）
- ④投資額を平準化した修繕計画の策定により、計画的な修繕が可能となる。

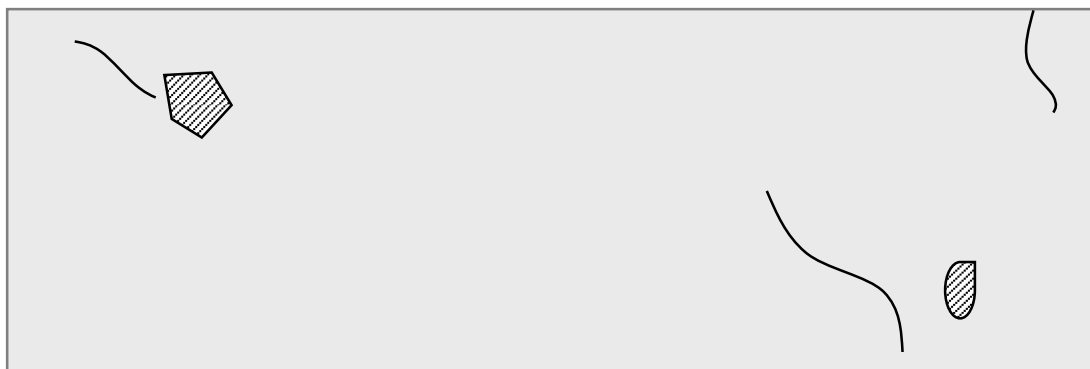
## &lt;発生分布状況イメージ図&gt;

- 判定区分Ⅱと判断される変状(ひび割れ、うき等)が局所的に発生している
- 判定区分Ⅱと判断される変状(ひび割れ、うき等)がある程度の間隔で点在している
- 判定区分Ⅱと判断される変状(ひび割れ、うき等)の発生分布が施設の総面積・総数に対してかなり小さい
- 点検時においてうき部のたたき落とし等、未然対策が可能

～：0.2～0.3mm 程度のひび割れ等

●：範囲が比較的小さいうきや剥離等

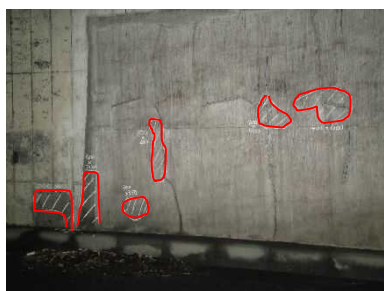
## ＜発生状況例＞

- 判定区分Ⅱと判断される変状(ひび割れ、うき等)が全体的に発生している
- 判定区分Ⅱと判断される変状(ひび割れ、うき等)が密に点在している
- 判定区分Ⅱと判断される変状(ひび割れ、うき等)の発生分布が施設の総面積・総数に対して比較的大きい
- 点検時においてうき部を全てたたき落とすことが困難等、未然対策が不可

～：0.2～0.3mm 程度のひび割れ等

○：範囲が比較的小さいうきや剥離等

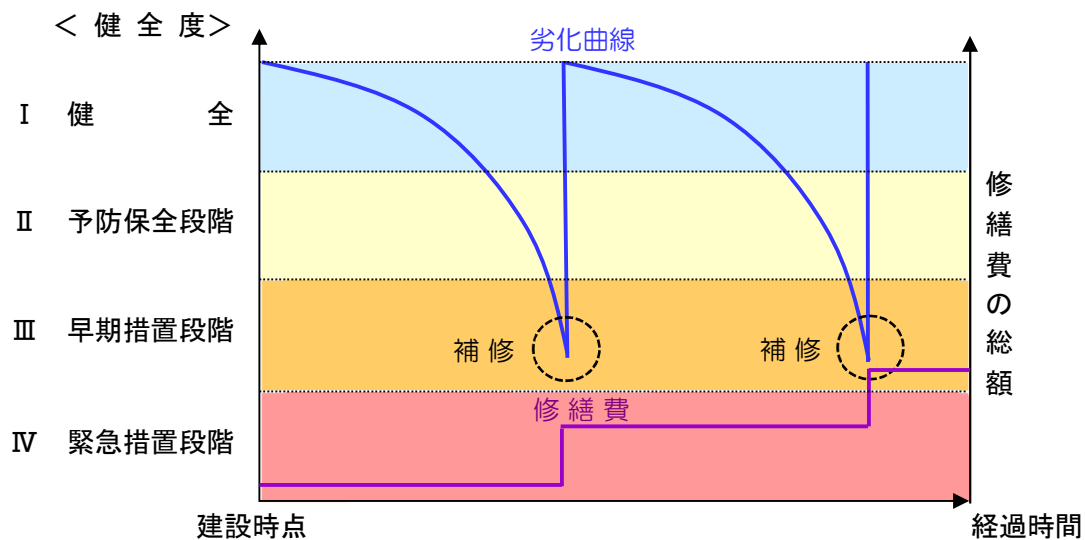
『予防保全型維持管理』への転換イメージ  
(カルバート頂版部、本体部)

これまでの『対処療法型維持管理』：判定区分Ⅲとなった時点で補修

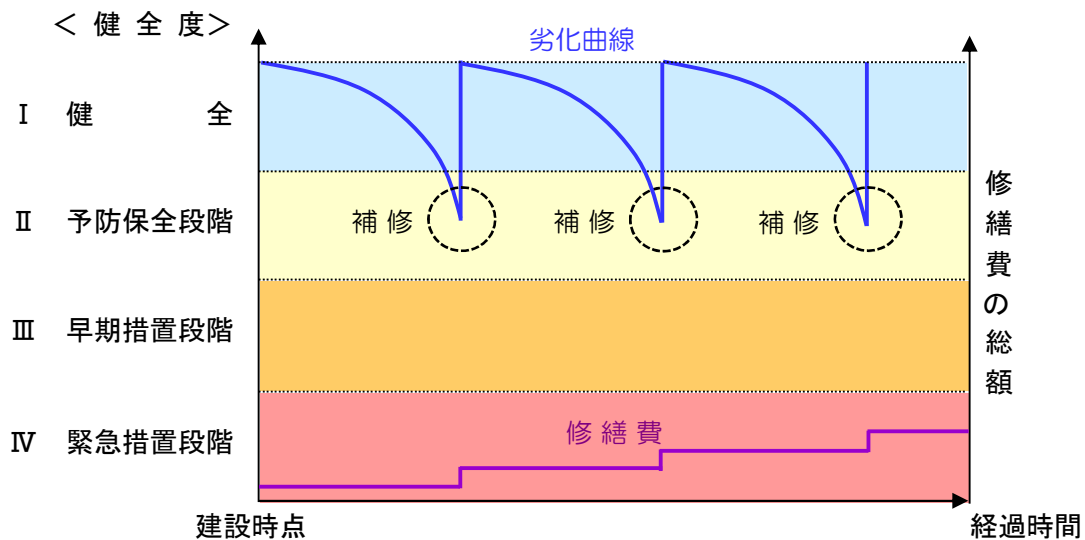
今後の『予防保全型維持管理』：判定区分Ⅱとなった時点で補修

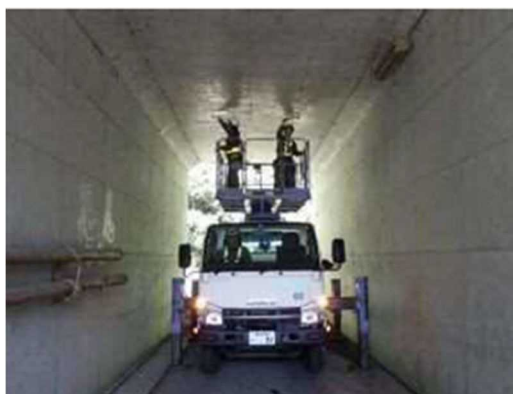
＜近接目視によるカルバート点検状況＞

長寿命化修繕計画の策定にあたり、2012・2013・2015・2018・2019・2022年度に点検を実施している。点検の結果、各施設で要対策箇所が確認されており、施設全体的に損傷が進行している状況である。

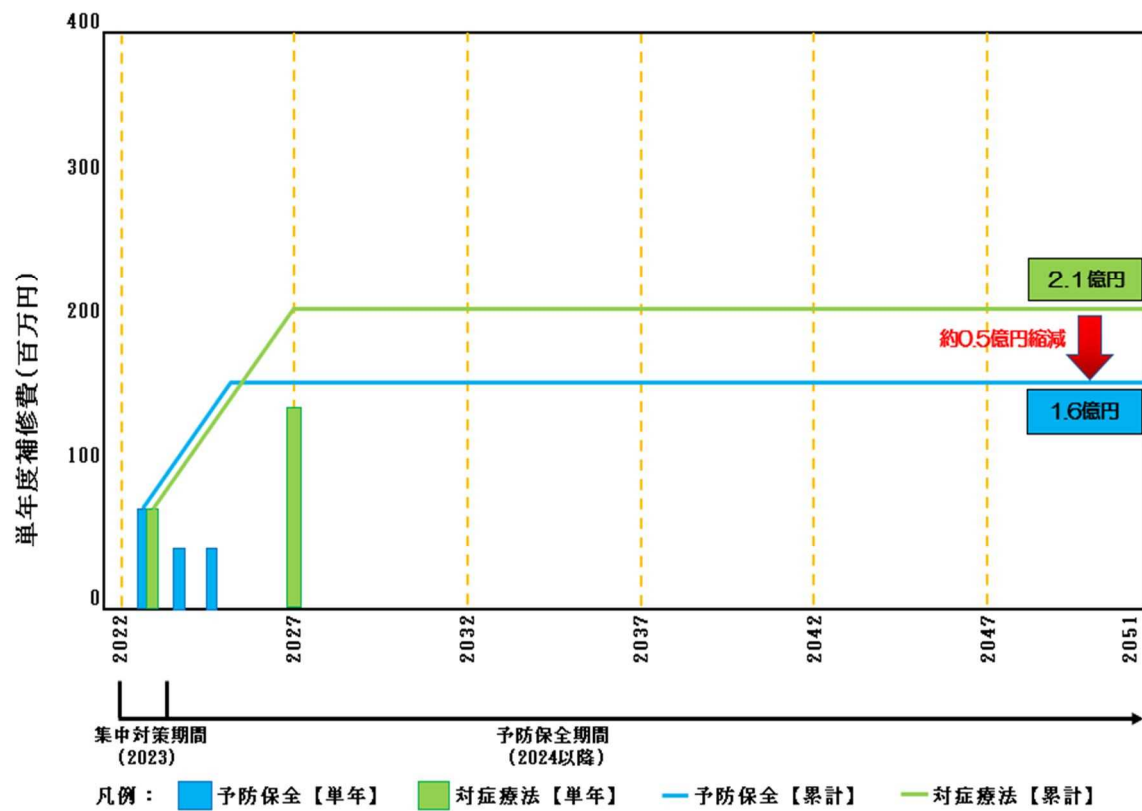
カルバートにおける今後 30 年間の修繕事業費コストシミュレーション

なお令和5年度（2023年度）については、健全度ランクⅢの施設を対象として、集中的な対策により現状施設の健全性の回復に努め、その後予防保全期間へと移行する。

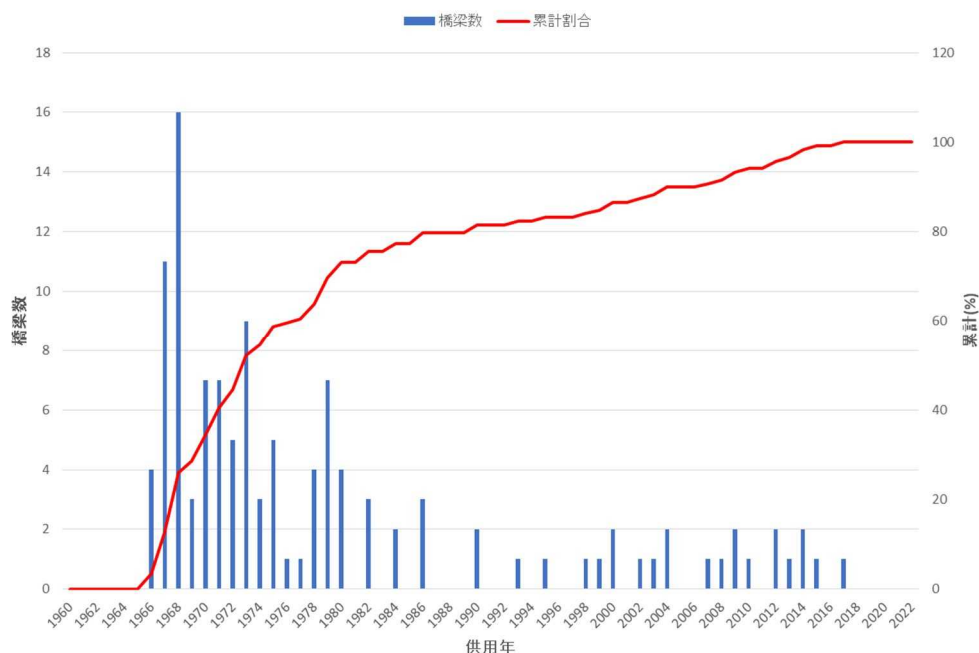
### 【供用年別の横断歩道橋数分布】

横断歩道橋の供用年は、1960年代後半から1970年代の高度成長期に集中している。

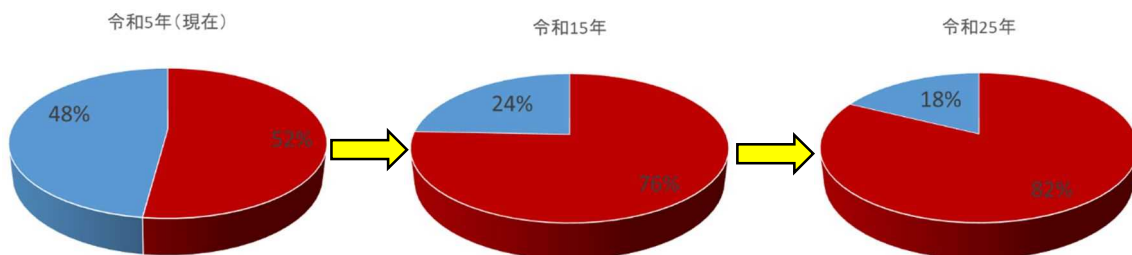
架設年次別橋梁状況(■：50年未満経過、■：50年経過)

令和5年時点の50年以上経過した橋梁は、62橋（52%）であるが、10年後に90橋（76%）、20年後に98橋（82%）と急速に高齢化を迎えることとなる。

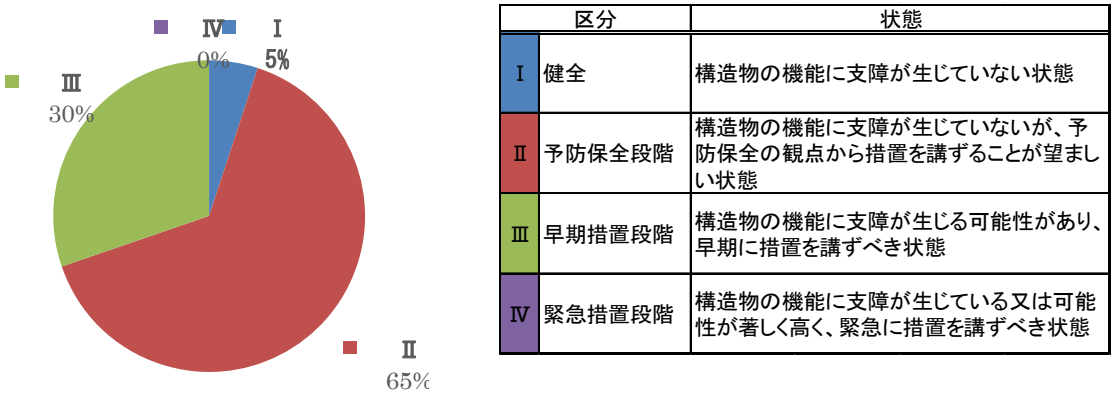
橋梁全体の健全度

現状で早期に補修が必要とされた横断歩道橋は、全体の 30%である。

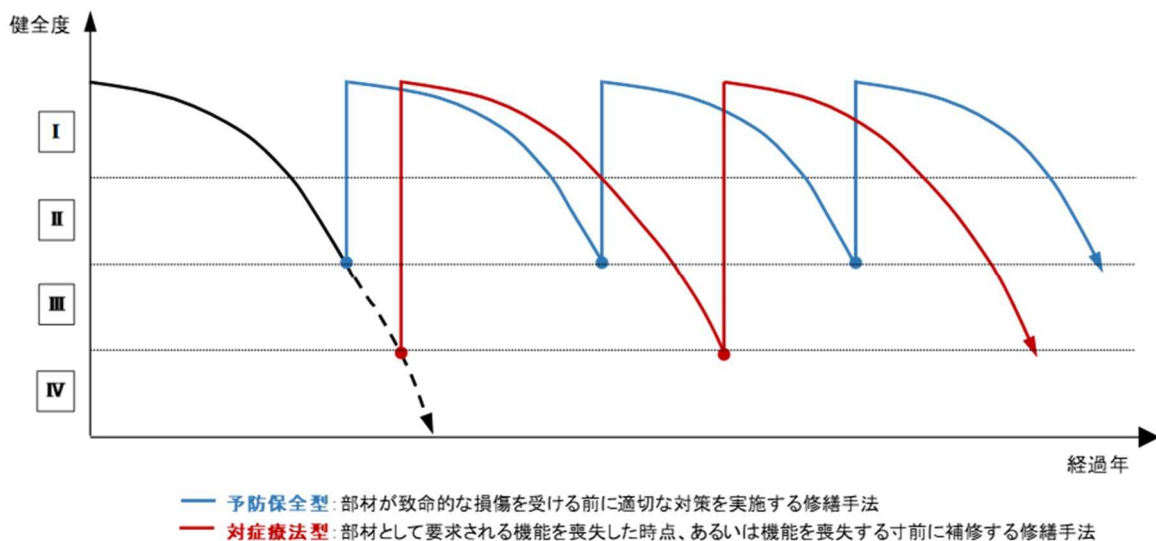
予防保全型管理による橋梁長寿命化のイメージ

現行の道路橋示方書では、橋梁の設計上の目標期間は 100 年とされているが、多くの横断歩道橋が架設された 1960～1970 年代は材料の品質や耐久性について現在よりも劣っており耐久性は低いものと考えられる。そこで、対症療法型としての横断歩道橋の寿命としては、減価償却資産の耐用年数等に関する大蔵省令等を参考に、50 年と設定する。予防保全型で長寿命化を図る場合には 100 年以上とする。

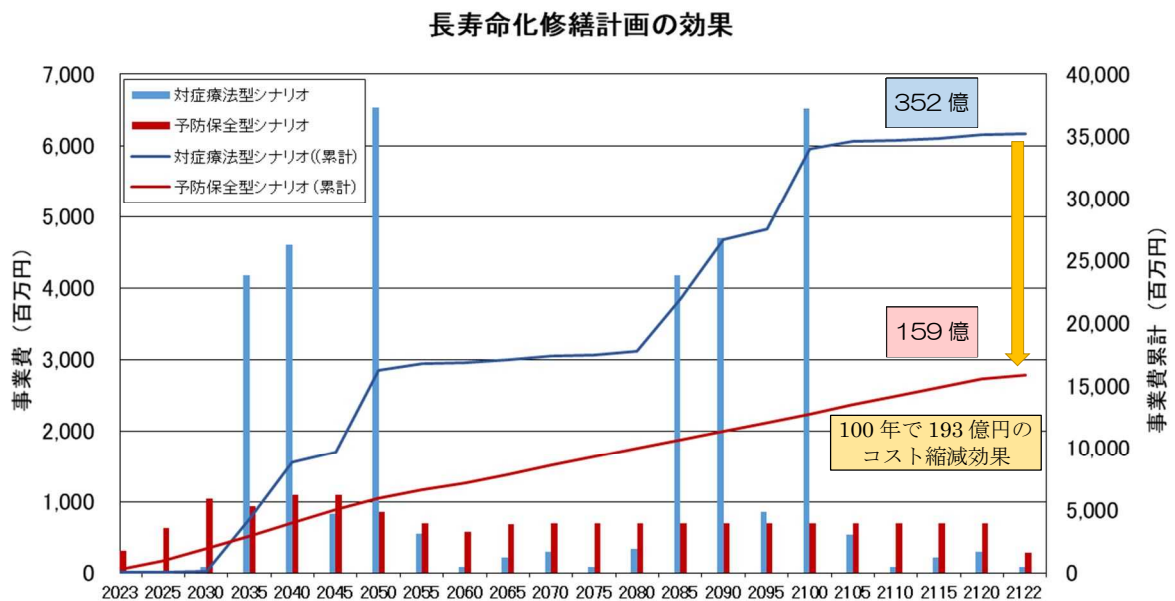
長寿命化修繕計画に基づく予防保全型修繕を実施した場合と、従来の対症療法型修繕を実施した場合の費用を比較した結果、100年間で約193億（352億－159億）のコスト縮減効果が確認できた。

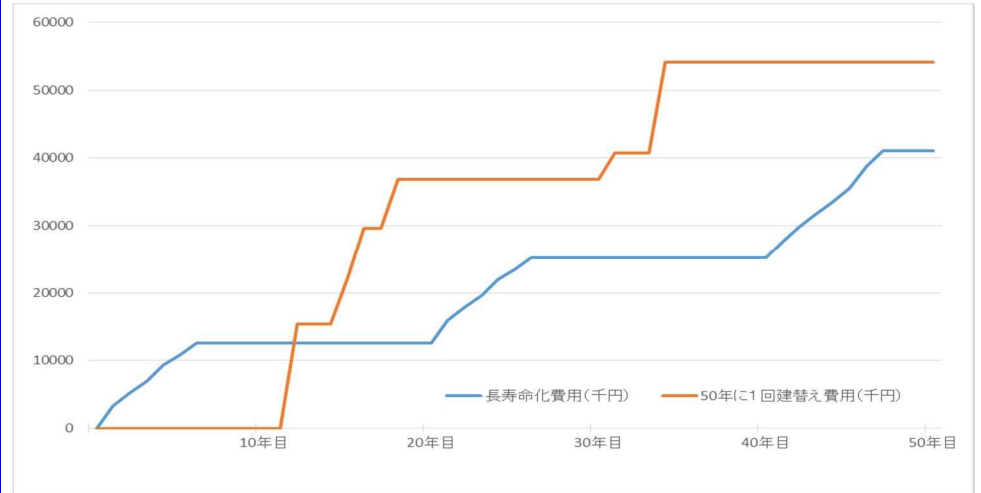
一方、計画的な修繕を行い長寿命化を図ることで7年目までは費用がかかるが、12年目からは費用が逆転することになり、30年後には約1千200万円程度のコスト縮減が望める。

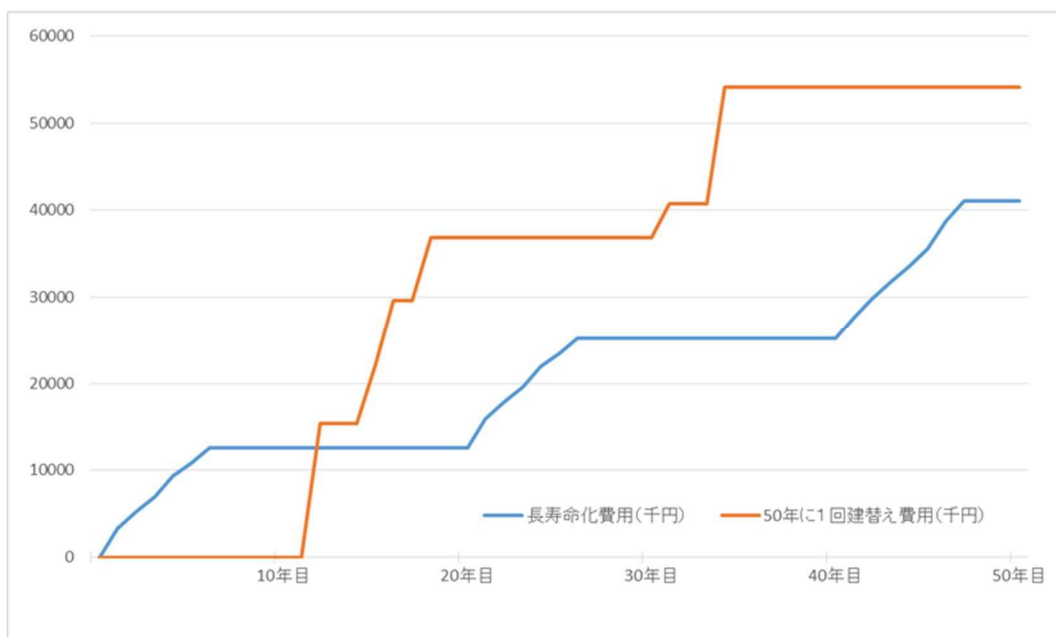
（図 3-1-1）長寿命化および建替え費用の比較

定期点検による判定結果に基づき、計画的に修繕し長寿命化を図ることで、7 年目までは費用がかかるものの、修繕費の平準化が図れ、12 年目からは建替え方法よりも安価となる。

これにより、門型標識の維持管理の方法は、②計画的な修繕を行いながら長寿命化を図る方法が有利である。

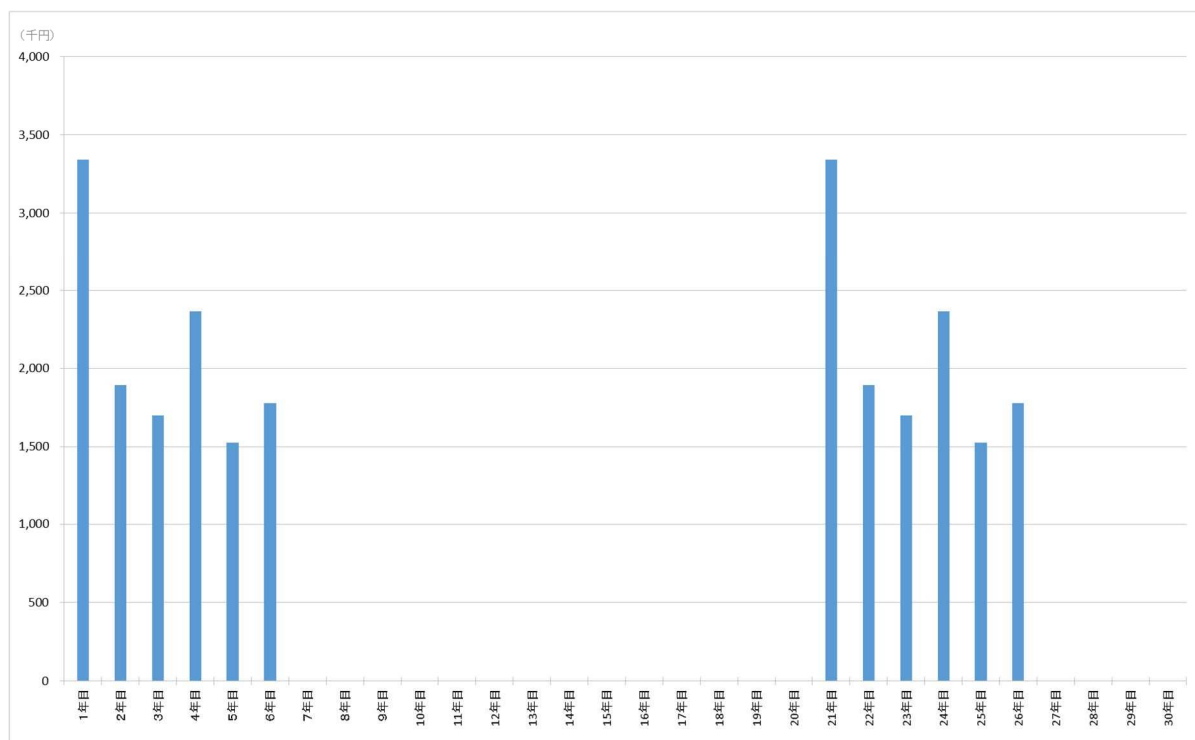
（図 3-1-2）門型標識 30 年間の年次別必要投資額図

上記方法により求めた優先順位により修繕を行うものとするが、維持管理コストの平準化を考慮し、同率の順位の場合は修繕時期を前倒しすることとする。

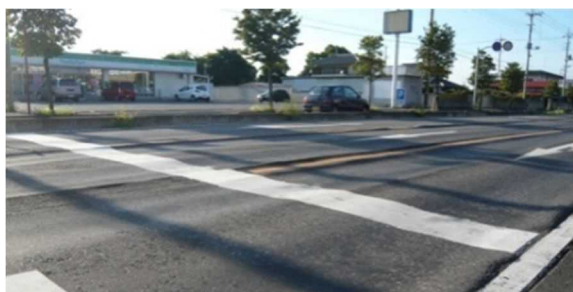
図-2.2

損傷事例（わだち掘れの進行した路面）

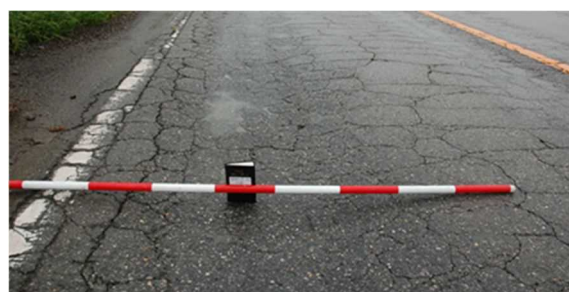
図-2.3

損傷事例（ひび割れの進行した路面）

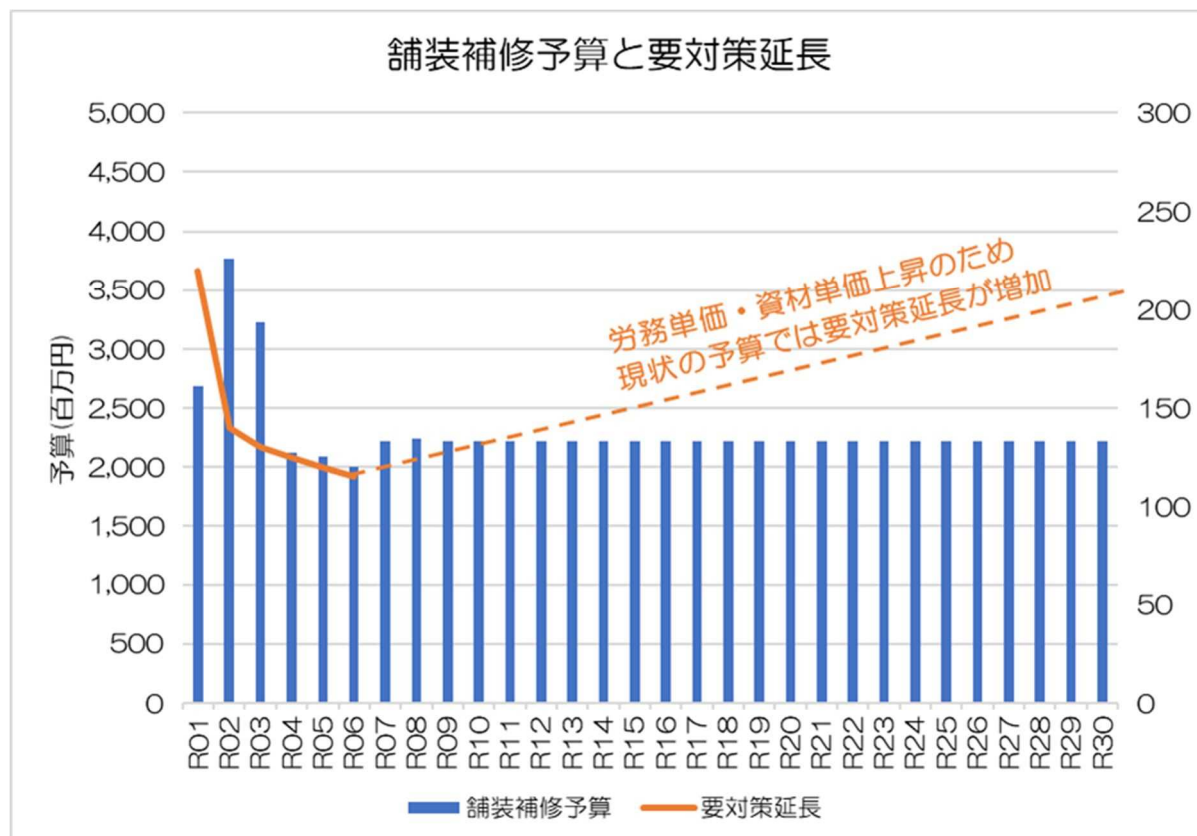
近年の労務単価・資材単価の上昇に伴い、対策できる延長が年々減少傾向にある。このままの状況が続くと年間施工延長は年々減少していき、要対策延長は伸び続けていくことが予想される。このような状況を解消するため、舗装設計期間の見直しや新技術の活用等、近年の実情に応じた計画へ見直しを行う必要がある。

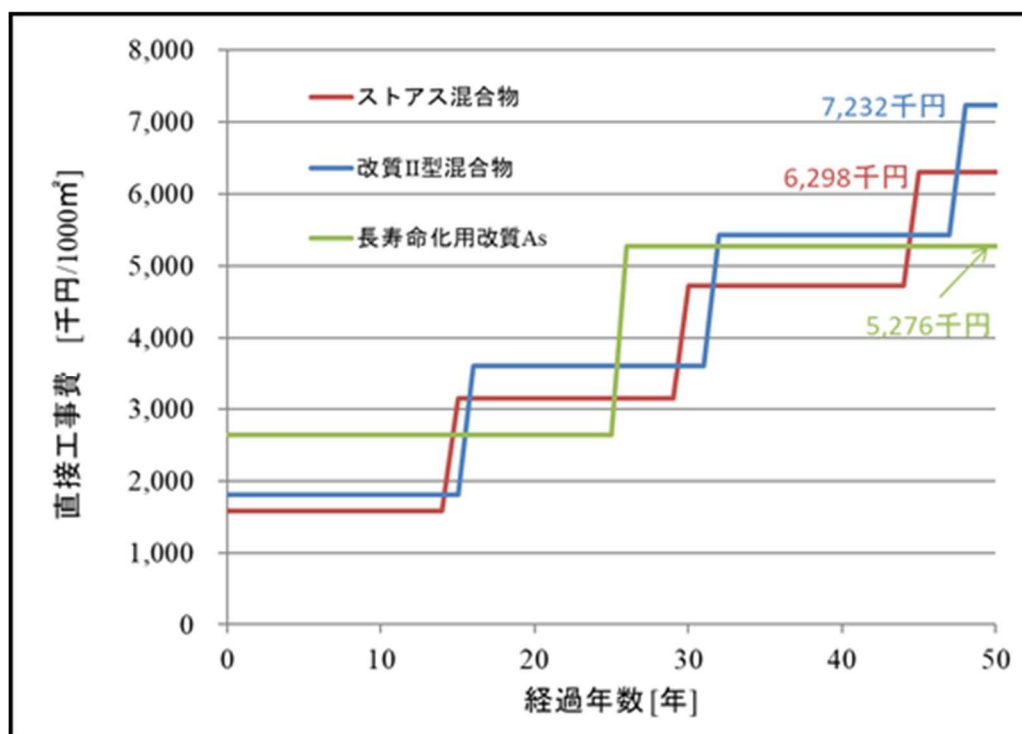
図-5.3 長寿命化用改質アスファルトのライフサイクルコスト試算例

新技術・新工法ではイニシャルコストが高くなる傾向にあるが、ライフサイクルコストは優位となるものが多い。活用にあたっては、従来技術との比較を行い、費用対効果(B:便益/C:費用)の検討や、現場条件等を加味して採用の可否を決定すること。

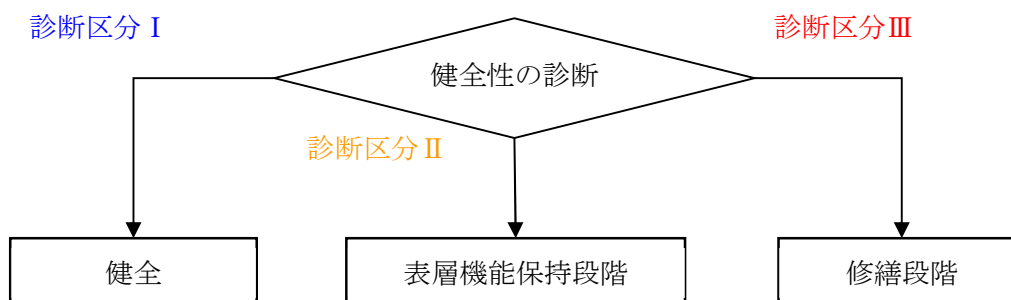
表-6.1 舗装健全度区分Ⅲの中での補修優先度

対策の優先順位は、点検結果に基づく施設の健全度を基本の判断指標とし、同健全度ランク内での優先順位は、4.4にも記載した「舗装健全度に応じた補修優先度の設定および管理水準の設定」にある表(本頁では表-6.1,表-6.2)より決定すること。

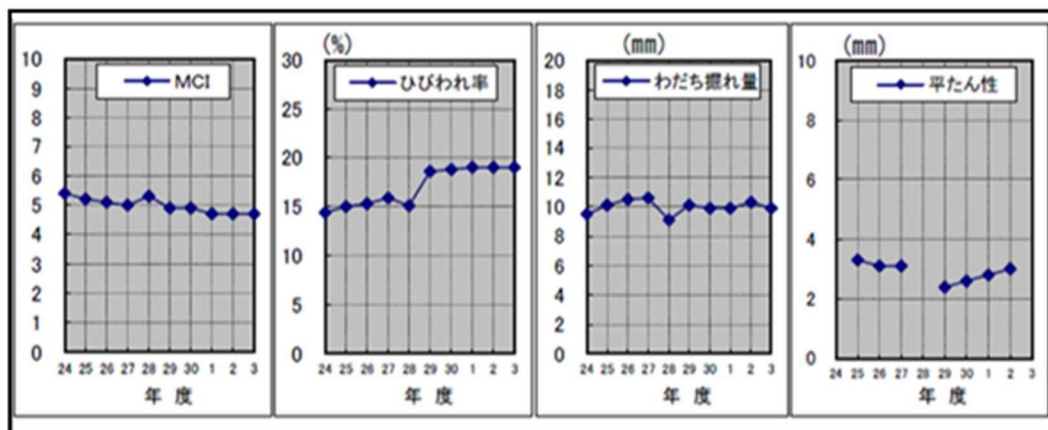
平成24年から調査結果を観察すると、MCI・わだち掘れについては概ね横ばいであるのに対し、ひび割れ率・平坦性については劣化しており、舗装路面の状態は低下傾向にある。

※MCI (Maintenance Control Index) : 舗装の維持管理指数とは、舗装の供用性を「ひび割れ率」、「わだち掘れ量」及び「平坦性 (σ)」という路面性状値によって定量的に評価するものである。(昭和56年 建設省作成)
