# 群馬県道路施設長寿命化計画

令和5年4月

群馬県県土整備部道路管理課

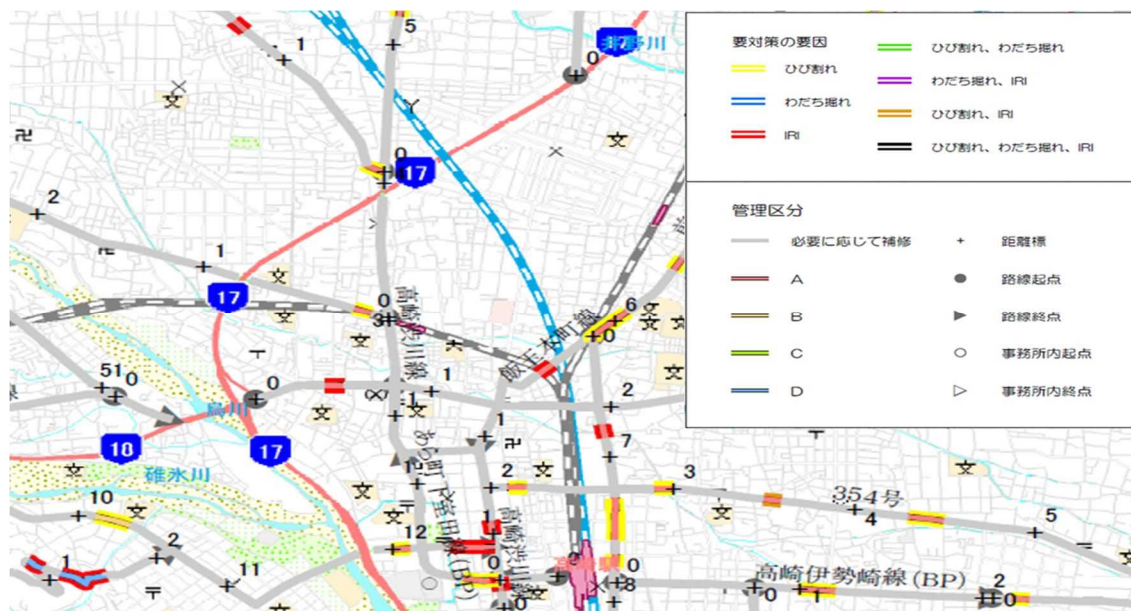
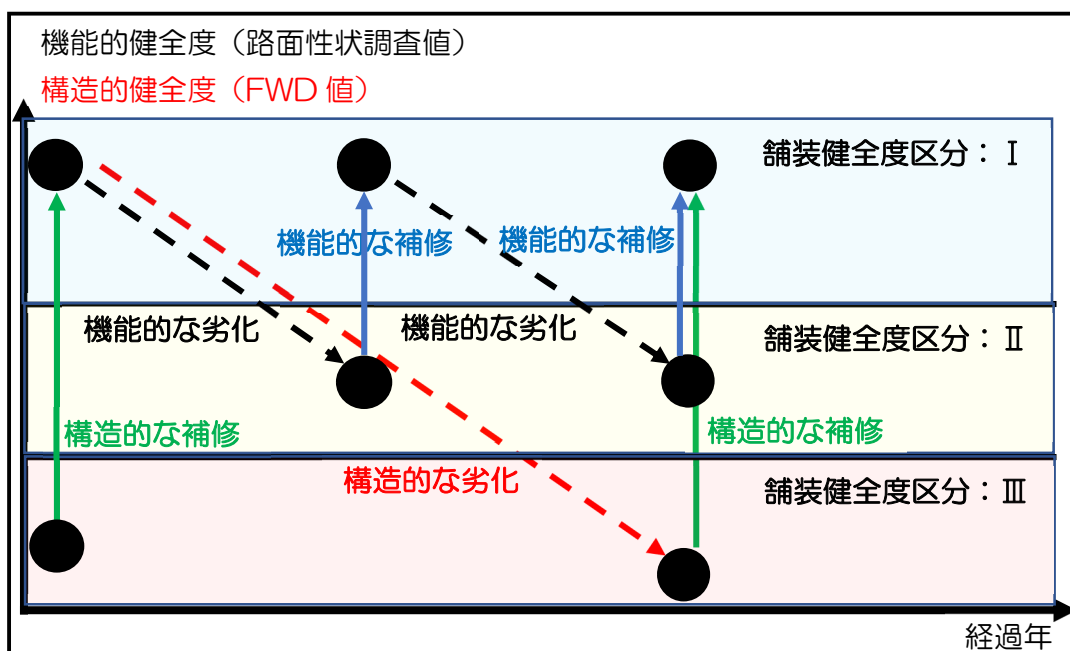
現状の路面性状値に対して補修の判断基準値、優先順位等により補修計画の策定を行う。

- ・ 機能的な補修とは：アスファルト層のみを打ち換える補修方法
- ・ 構造的な補修とは：アスファルト層と一緒に路盤から打換えを行う補修方法

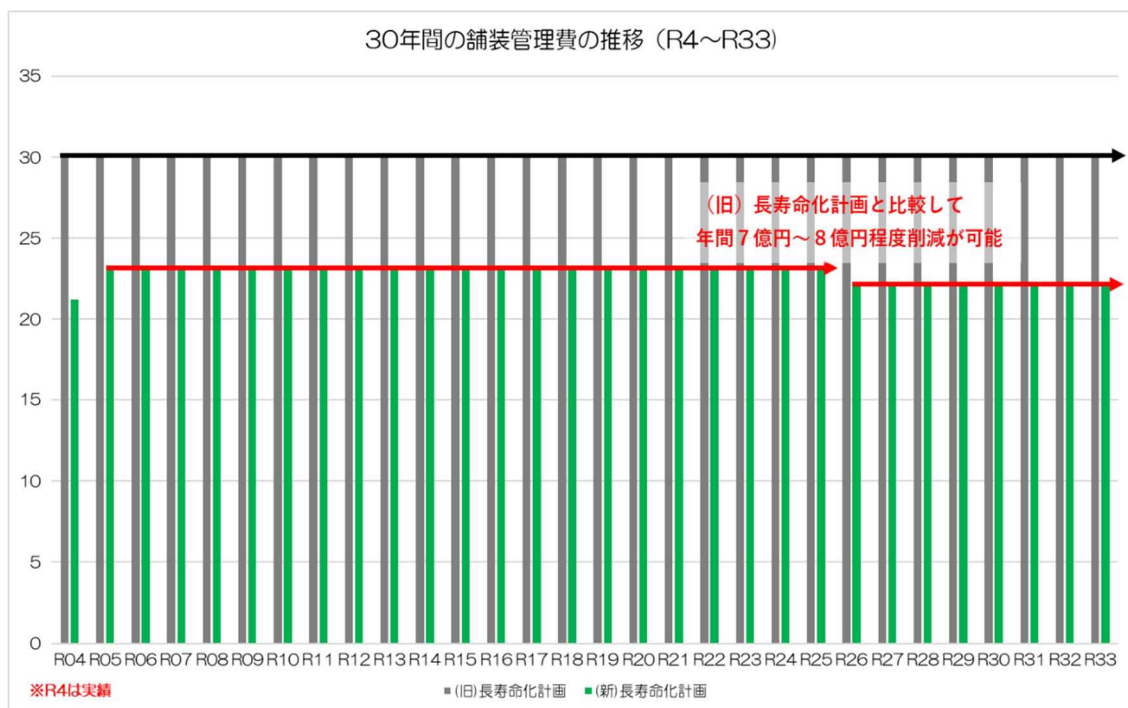
表-9.3 30年間の舗装管理費の推移(R4～R33)

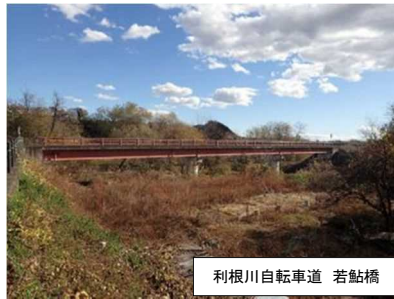
利根川自転車道 若鮎橋

- 自転車道橋梁は延長が短いものが多く、ジョイント部を起因とする損傷が見受けられた。  
点検結果事例として、
- 大縄手橋 : 伸縮装置からの漏水（写真1）
  - 備前橋 : 床板の漏水・遊離石灰（写真2）
  - 若鮎橋 : 床板のひびわれ（写真3）

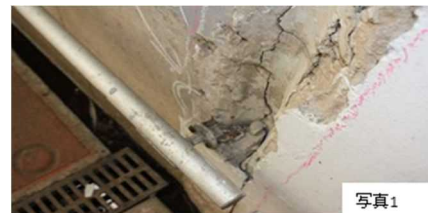
写真1

構造物の長寿命化の観点から、  
・近接目視 ひびわれ・エフロレッセンス  
・叩き点検（打音調査）  
を行い、  
・鋼部材の腐食・防食機能の劣化  
・コンクリート部材のひびわれ、  
浮き・はく離・鉄筋露出（写真1）

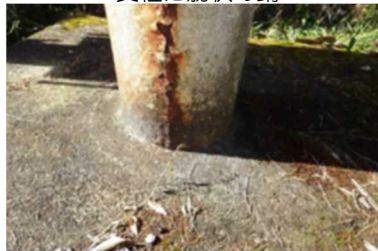
支柱に筋状の錆

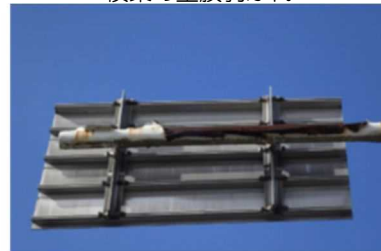
横梁の塗膜剥がれ
