群馬県

橋梁長寿命化計画

令和7年3月

県土整備部 道路整備課

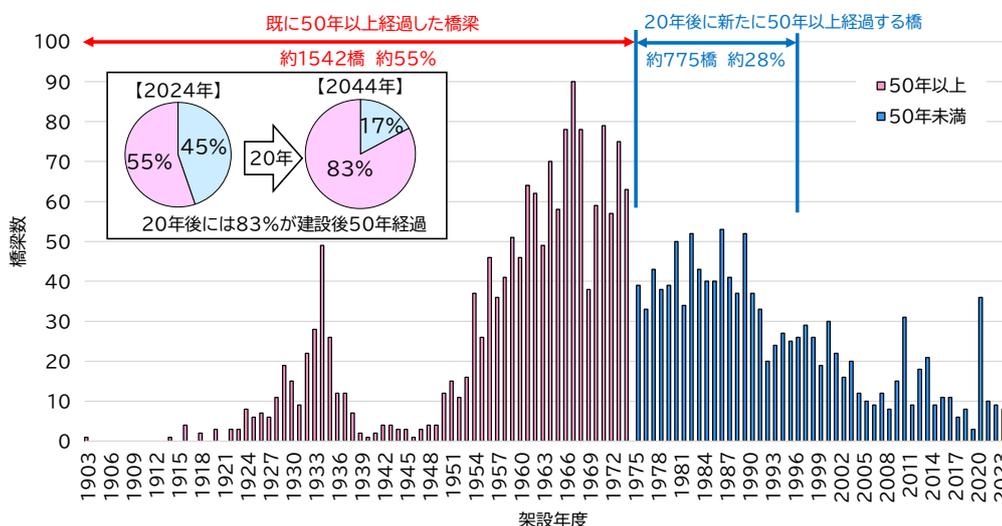
図 1-1 架設年度別橋梁数

群馬県が管理する橋梁は、3,458 橋(令和 7 年 3 月末現在)であり、このうち、建設後 50 年以上を経過する高齢化橋梁の割合は 55%を占めているが、20 年後には、この割合が 83%となるなど、高齢化橋梁の割合が加速度的に増加し、今後これらの橋梁に対する維持管理費が増大していくことが懸念される(図 1-1 参照)。

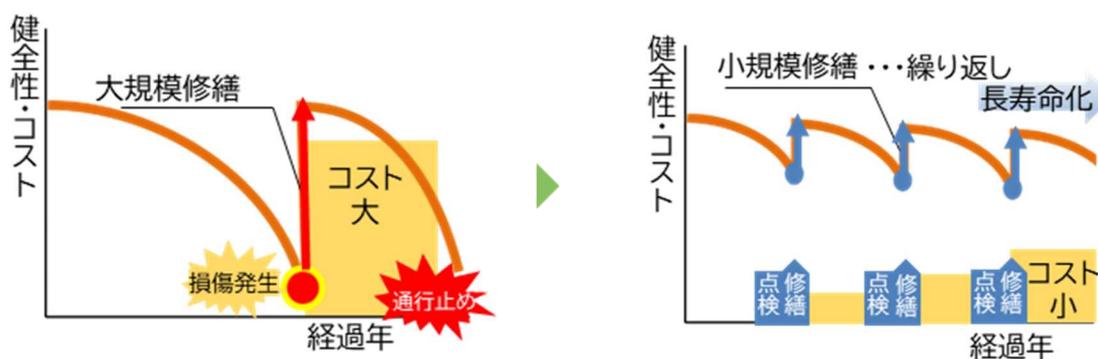
図 1-2 橋梁長寿命化計画イメージ

なお、群馬県では平成 22 年度に「群馬県橋梁長寿命化計画」(平成 28 年度第 1 回改定、令和 2 年度第 2 回改定)を策定し、定期点検による橋梁の状況把握と、小規模な修繕を繰り返す「予防保全型管理」を計画的に行ってきた。今回、道路法に基づく 5 年に一度の法定点検について2巡目が完了したため、この点検結果に基づき、「群馬県橋梁長寿命化計画」を改定した。

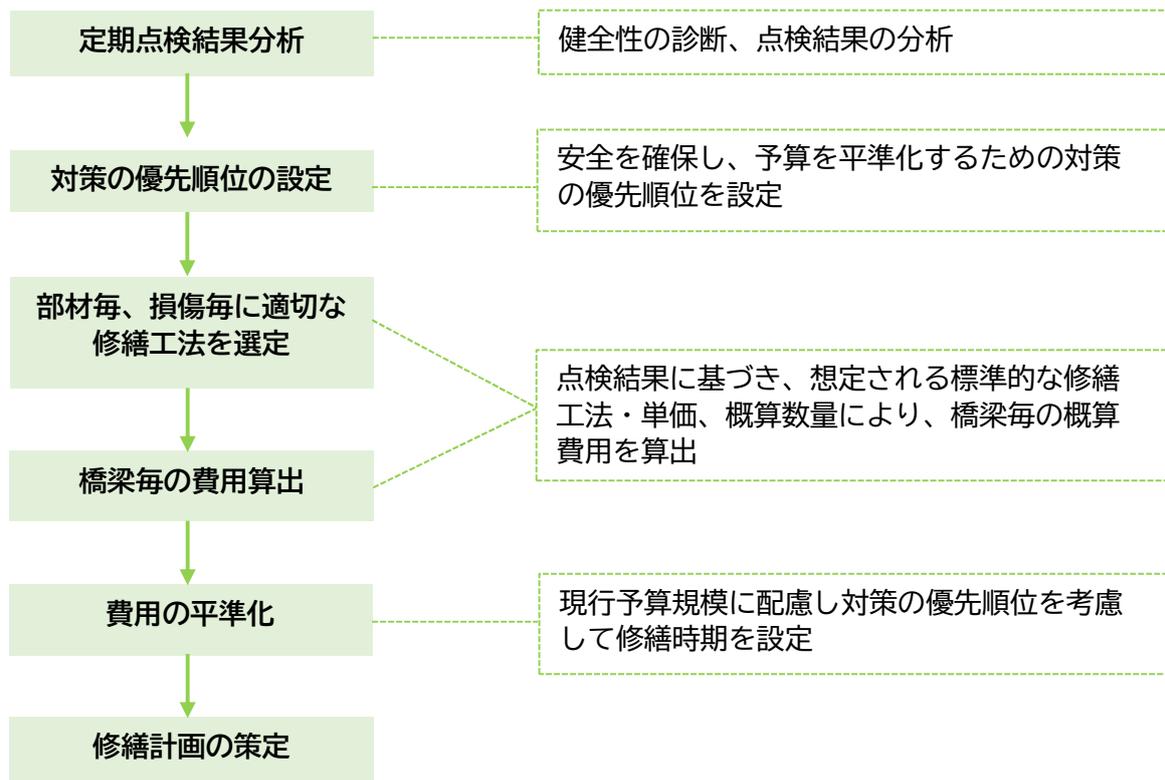
図 1-3 修繕計画策定フロー

なお、精度の高い実効性のある計画とするため、修繕計画は点検結果に基づき図 1-3 に示すフローで策定する。

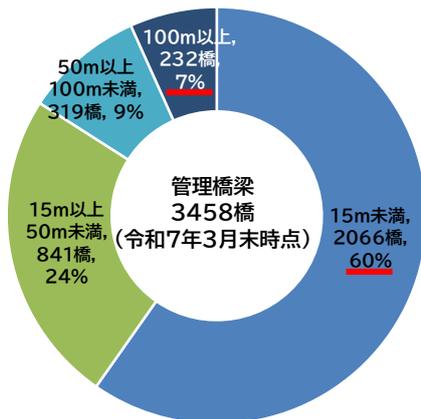
図 1-4 橋長区分別橋梁数

- 橋長区分別橋梁数に着目すると、群馬県が管理する橋梁のうち橋長 15m 未満の小規模橋梁が約 60%を占めている。一方で、橋長 100m 以上の橋梁も 7%管理している(図 1-4 参照)。
- 架設年度毎の橋長区分別橋梁数に着目すると、架設年度が古い橋梁ほど橋長 15m 未満の橋梁の割合が高い傾向が見られる(図 1-5 参照)。

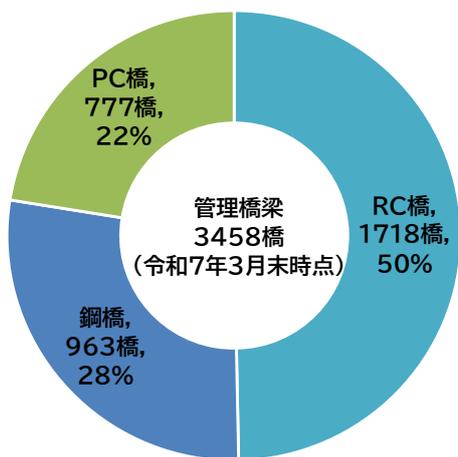
図 1-6 上部工使用材料別橋梁数

- 上部工使用材料別の橋梁数に着目すると、RC 橋が約 50%と最も多く、次いで鋼橋が約 28%、PC 橋が約 22%となっている(図 1-6 参照)。
- 架設年度毎の上部工使用材料別橋梁数に着目すると、架設年度が古い橋梁は RC 橋の割合が高く、1970 年代以降に架設された橋梁は、PC 橋、鋼橋の割合が高い傾向が見られる(図 1-7 参照)。

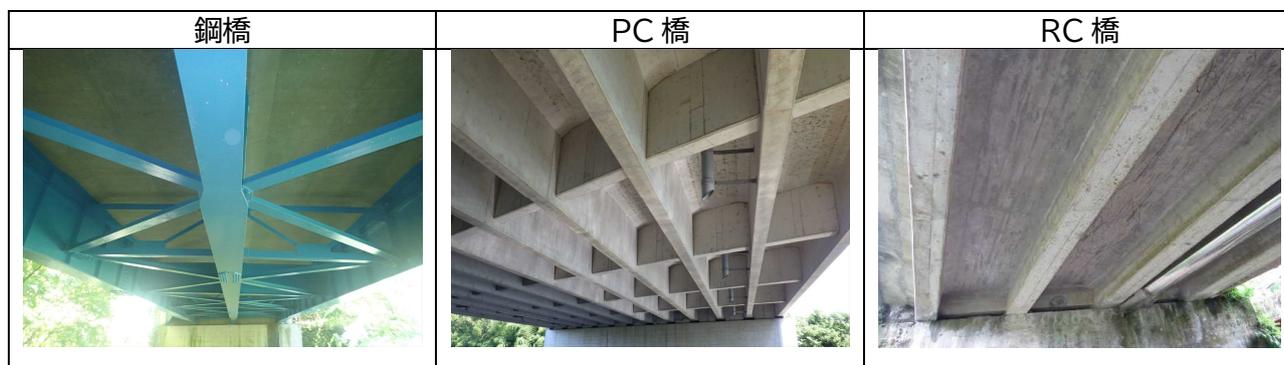
写真 1-1 上部工使用材料例

※PC 橋:主桁にプレストレストコンクリート(鉄筋に引張力を加えた鉄筋コンクリート)を用いた橋

※RC 橋:主桁に鉄筋コンクリート(Reinforced-Concrete)を用いた橋

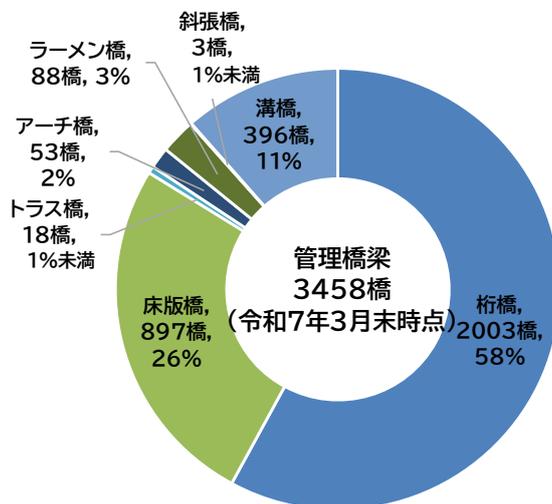
図 1-8 上部工構造形式別橋梁数

- 上部工構造形式別橋梁数に着目すると、桁橋が約 58%と最も多く、次いで床版橋が約 26%、溝橋が約 11%の順となっている(図 1-8 参照)。
- トラス橋、アーチ橋、ラーメン橋、斜張橋といった特殊橋梁も割合は小さいものの、一定数管理している。

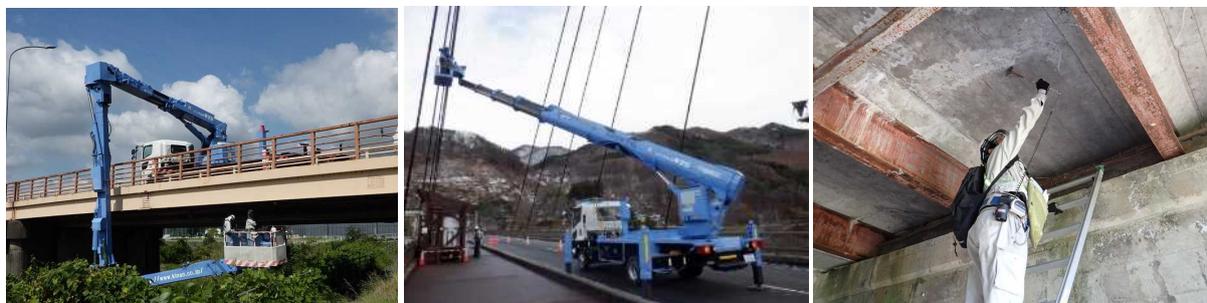
写真 1-3 橋梁点検の実施状況

道路利用者や第三者への被害の回避、落橋など長期にわたる機能不全の回避、長寿命化への対応などの橋梁に係る維持管理を適切に行うための必要な情報を得るため、「群馬県橋梁点検要領」に基づき点検を実施し、橋梁の安全性は「健全性の診断」により評価する。

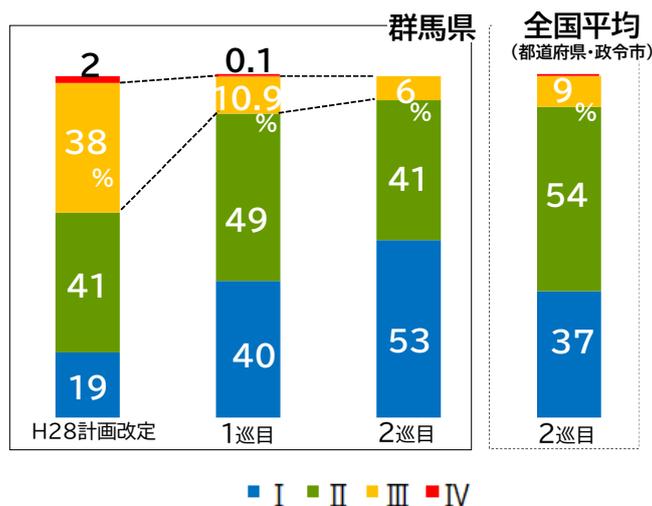
図 1-9 健全性の推移

2巡目点検結果に着目すると、健全性Ⅰが約 53%、健全性Ⅱが約 41%、健全性Ⅲが約 6%となっており、平成 28 年計画改定時、1巡目点検と比較すると、健全性は回復傾向にある。また、早期に措置が必要な健全性Ⅲの橋梁は全国平均(都道府県・政令市)と比較して割合は小さいものの、依然として発生している状況にある(図 1-9 参照)。

※全国平均(都道府県・政令市)の健全性の内訳:
「道路メンテナンス年報(国土交通省 道路局 2024年8月)」を基に作成

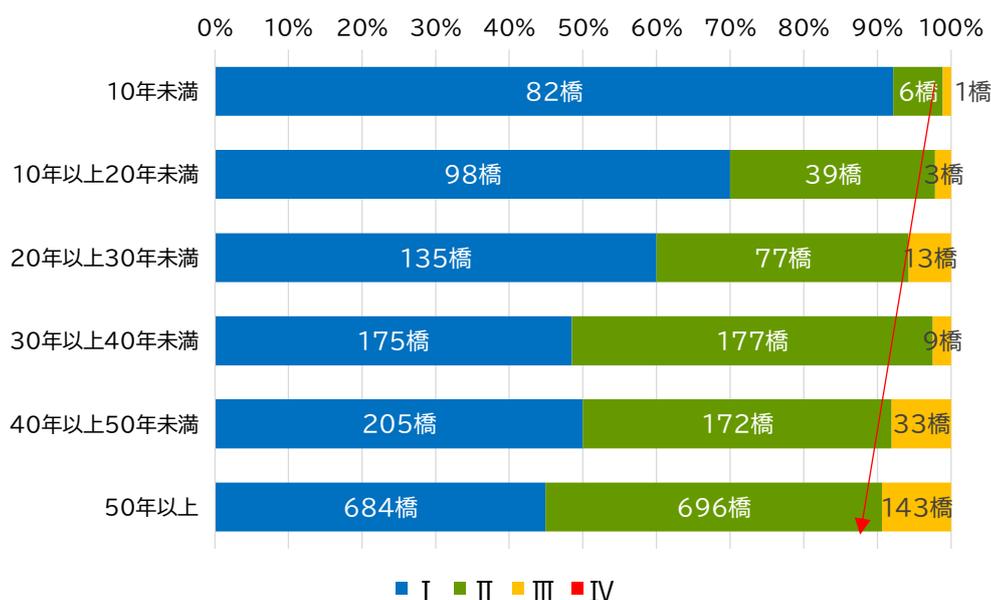
図 1-10 建設後経過年数別の健全性(2巡目点検)

建設後経過年数別の健全性(2巡目点検)に着目すると、建設からの経過年数が増加するに伴い、健全性Ⅲの割合が高くなっている傾向が見られる(図 1-10 参照)。

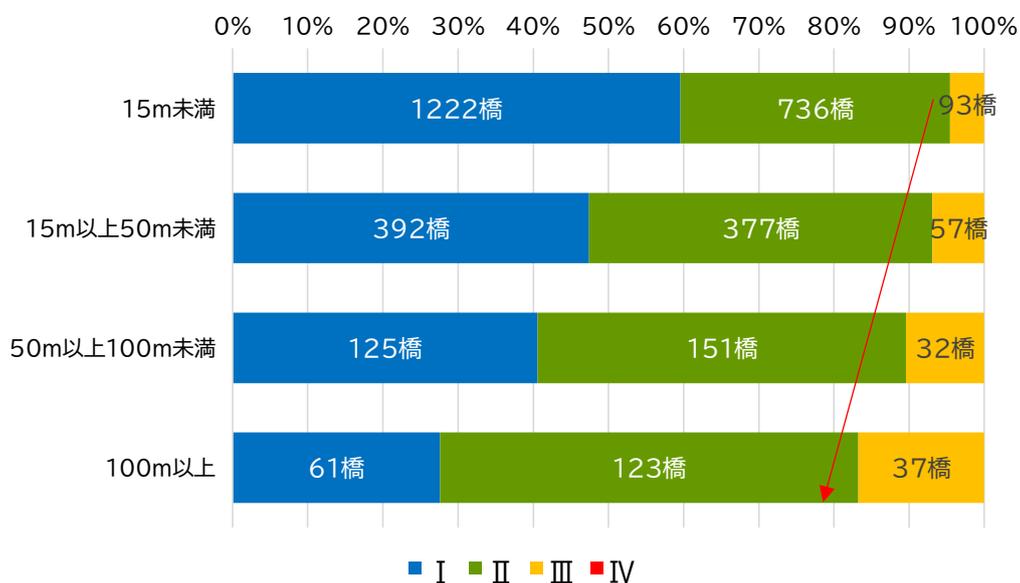
図 1-11 橋長区分別の健全性(2巡目点検)

橋長区分別の健全性(2巡目点検)に着目すると、橋長が長いほど、健全性Ⅲの割合が高くなっていく傾向が見られる(図 1-11 参照)。

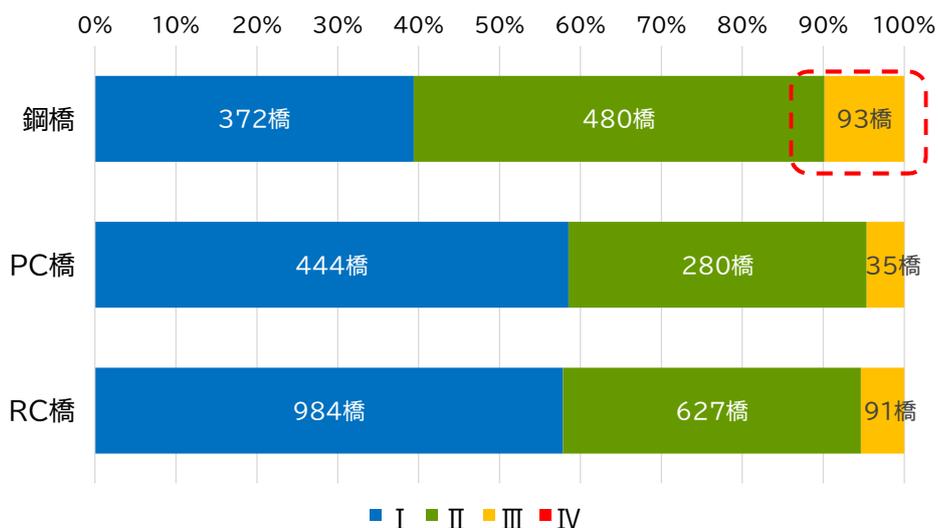
図 1-12 上部工使用材料別の健全性(2巡目点検)

上部工使用材料別の健全性(2巡目点検)に着目すると、鋼橋が最も健全性Ⅲの割合が高い傾向が見られる(図 1-12 参照)。

なお、近年架設されている鋼橋は、防食対策として重防食塗装※が施工されている等、耐久性が向上していることから、比較的健全な状況にある。

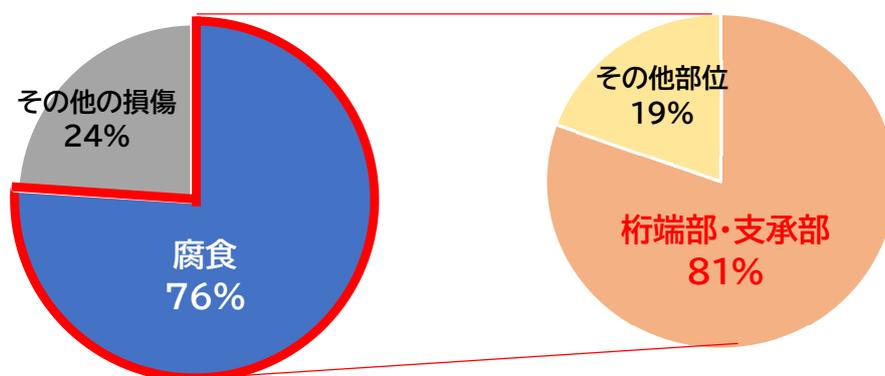
図 1-15 鋼橋に発生している健全性Ⅲの損傷傾向

鋼橋に発生している健全性Ⅲの損傷は腐食が最も多く、その約 8 割が桁端部・支承部に発生している(図 1-15、図 1-16 参照)。

【鋼橋に発生している健全性Ⅲの損傷】

【腐食、防食機能の劣化の発生位置】

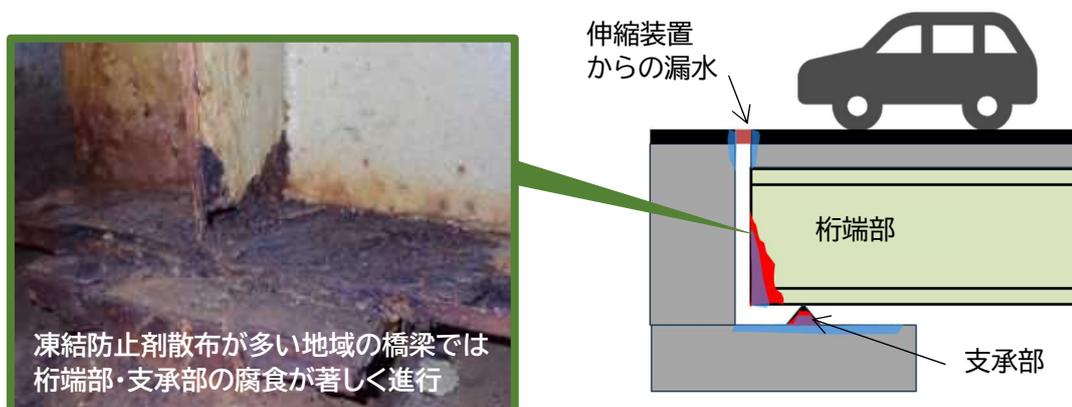
図 1-16 桁端部・支承部の腐食事例

特に、凍結防止剤散布が多い地域の橋梁では、塩分を含んだ漏水の影響で腐食の進行が早いことが懸念される。

腐食が進行すると板厚減少や断面欠損に至り、地震等の大きな外力が作用した際に、最悪の場合、桁の座屈や支承の破壊が生じ段差発生による通行止めに至る危険性がある。

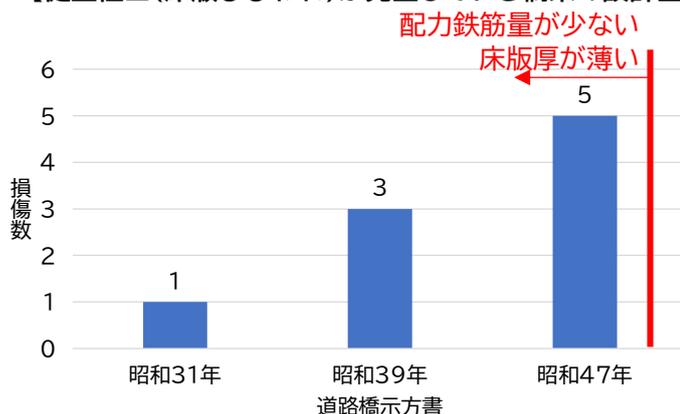
図 1-17 鋼橋(RC 床版)に発生している健全性Ⅲの損傷傾向

鋼橋の RC 床版に発生している健全性Ⅲの損傷は、いずれも設計基準が古く橋面防水※が施工されていない可能性が高い橋梁に発生している。また、床版ひびわれが発生している損傷の設計基準に着目すると、いずれも昭和47年道路橋示方書以前の基準で設計された橋梁であり、床版厚が薄いなど疲労※による損傷が生じやすい橋梁である(図 1-17 参照)。

【RC 床版に健全性Ⅲの損傷が発生している橋梁の橋面防水施工状況】

【健全性Ⅲ(床版ひびわれ)が発生している橋梁の設計基準】

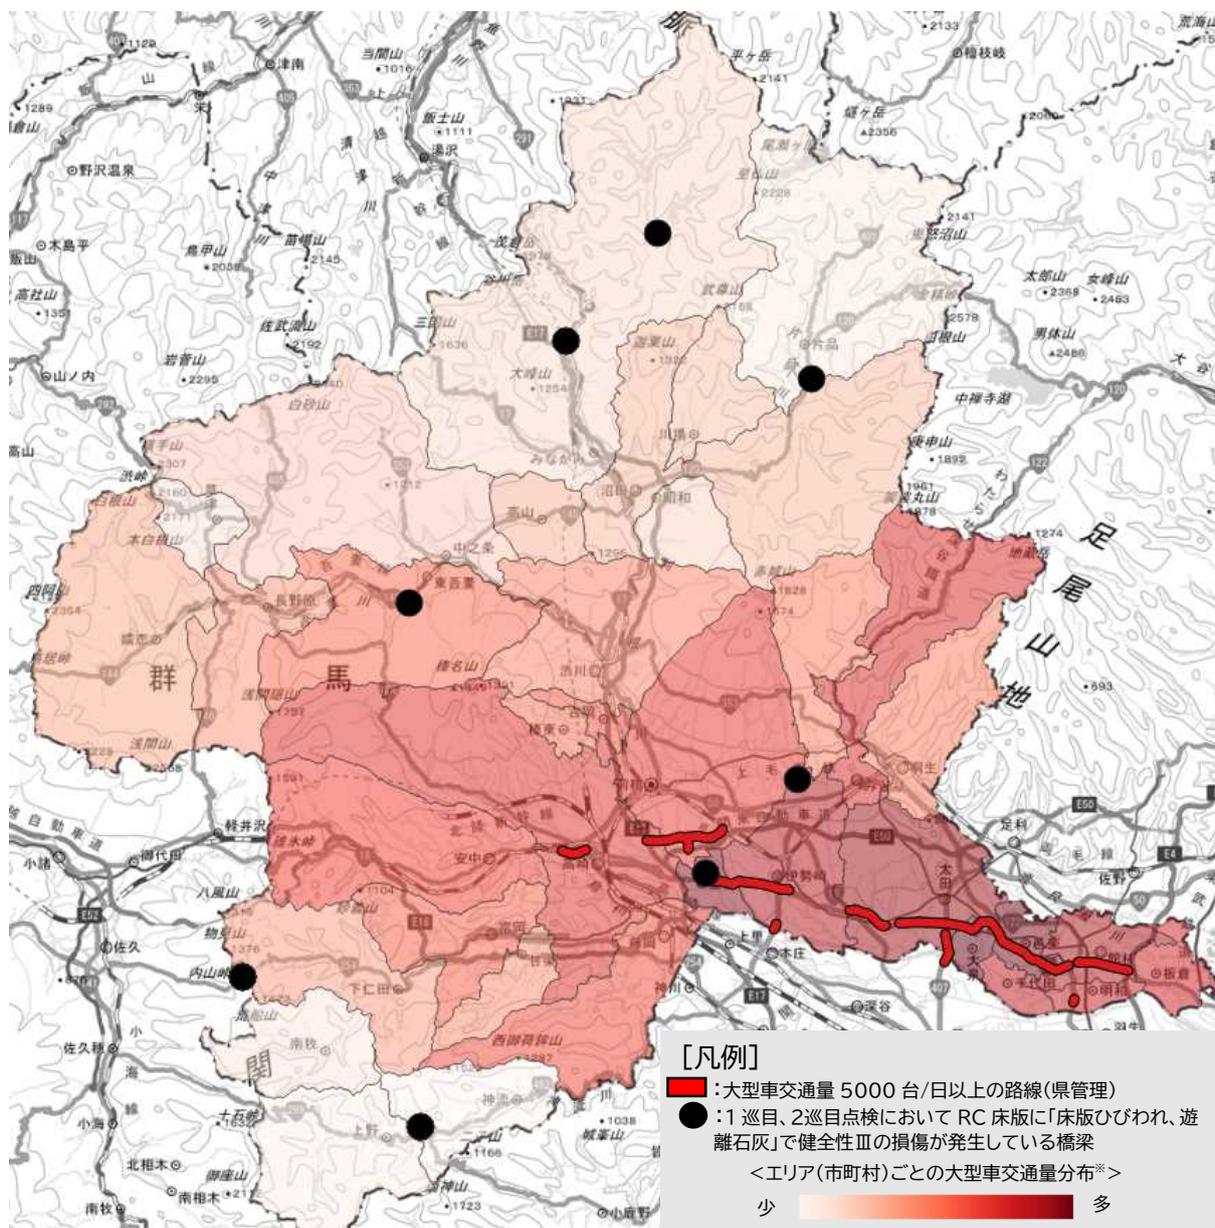
図 1-19 RC 床版に健全性Ⅲの損傷が発生している橋梁の位置図と大型車交通量

しかし、RC床版の健全性と大型車交通量に着目すると、大型車交通量が比較的少ない橋梁においても健全性Ⅲの損傷(床版ひびわれ等)が発生している(図1-19参照)。また、凍結防止剤散布が多い地域の橋梁では、床版の抜け落ちに至った事例もある。

※エリア(市町村)ごとの大型車交通量分布: エリア内にある県管理路線の大型車交通量(24時間)の平均値をもとに整理

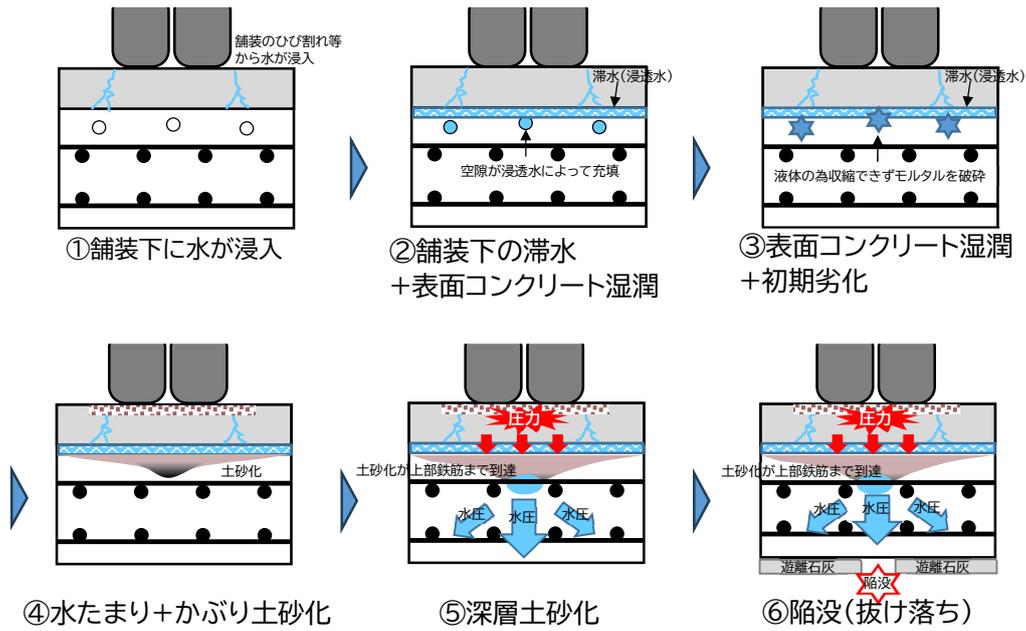
図 1-20 床版の土砂化(輪荷重による)メカニズムイメージ

これらを踏まえると、凍結防止剤による塩害、床版の土砂化などの複合劣化による損傷が懸念される(図1-20参照)。

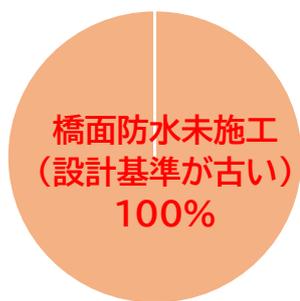
【PCT 桁にひびわれが発生している橋梁の橋面防水施工状況】

PC 橋に発生している健全性Ⅲの損傷はひびわれが最も多く、このうちPCT 桁に発生しているPC 鋼材に沿ったひびわれはPC 鋼材の腐食に起因している可能性がある。PCT 桁にひびわれが発生している橋梁に着目すると、全て設計基準が古く(平成6年度道路橋示方書より前)、橋面防水未施工の可能性が高く、PC 鋼材の定着方法が上縁定着の可能性のある橋梁である(図 1-21 参照)。

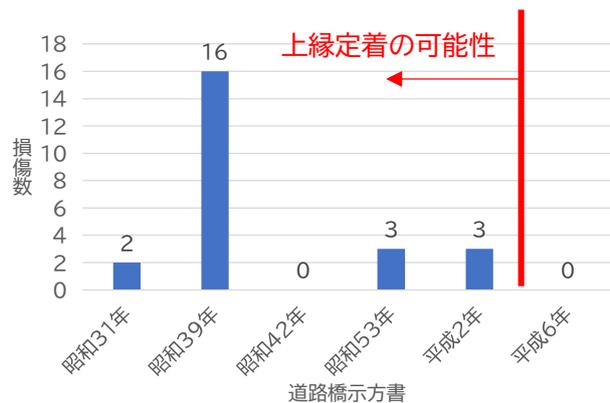
【PCT 桁にひびわれが発生している橋梁の設計基準】

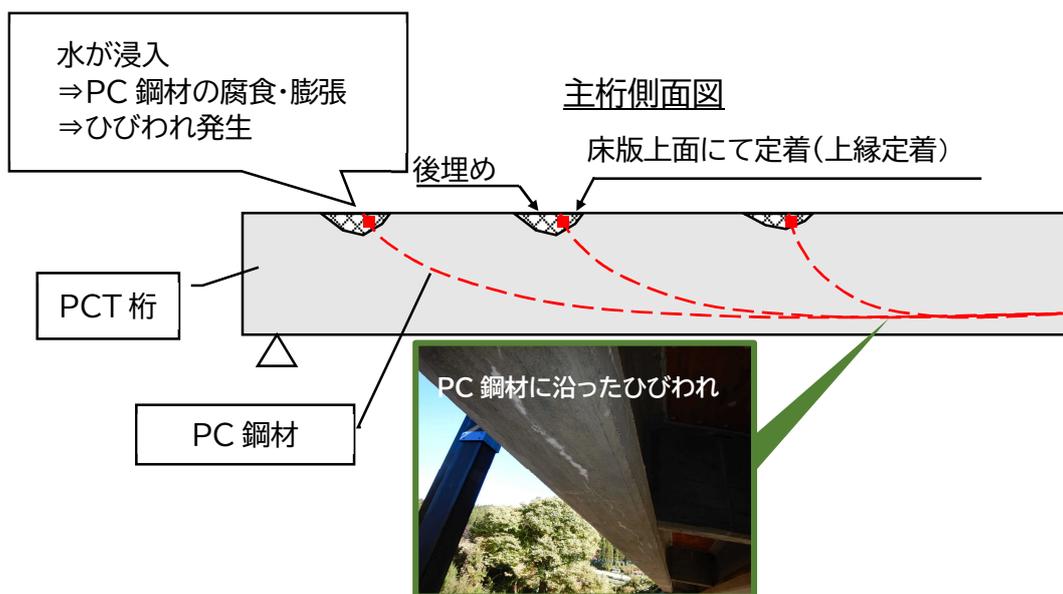
図 1-21 PC 橋に発生している健全性Ⅲの損傷傾向

- PC 鋼材の定着方法について、従来は下図に示すように主桁上面で定着させる「上縁定着」が実施されていた。この構造では、橋面からシース※内に水が供給されることで、PC 鋼材の腐食が発生し、PC 鋼材に沿ったひびわれが発生している事例が多く報告されている。
- このため、平成 6 年にその構造が中止されるとともに、ほぼ同時期に、グラウト※施工の重要性が認識され、空隙が発生しにくいグラウトの使用が開始された。

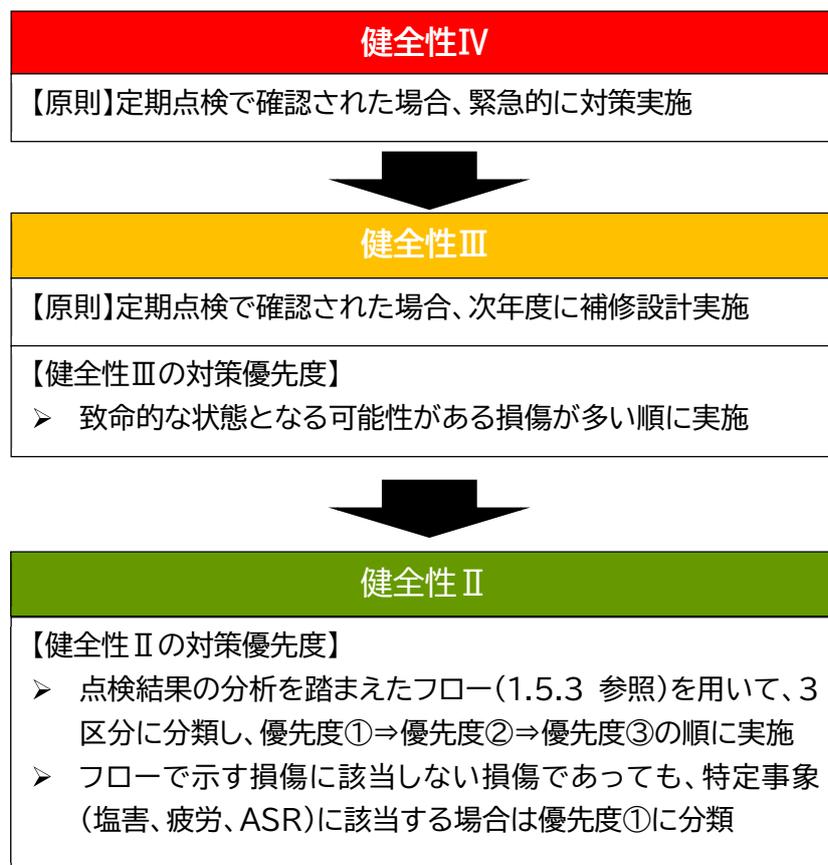
図 1-22 対策の優先順位の考え方

今回の長寿命化計画改定により、健全性Ⅲの優先度評価、健全性Ⅱの優先度評価の見直しを行った。緊急性が高い(Ⅳ、Ⅲ、Ⅱの順)から対策を実施することを基本とし、健全性Ⅲ、健全性Ⅱの橋梁については以下に示す方法で優先順位を設定する。

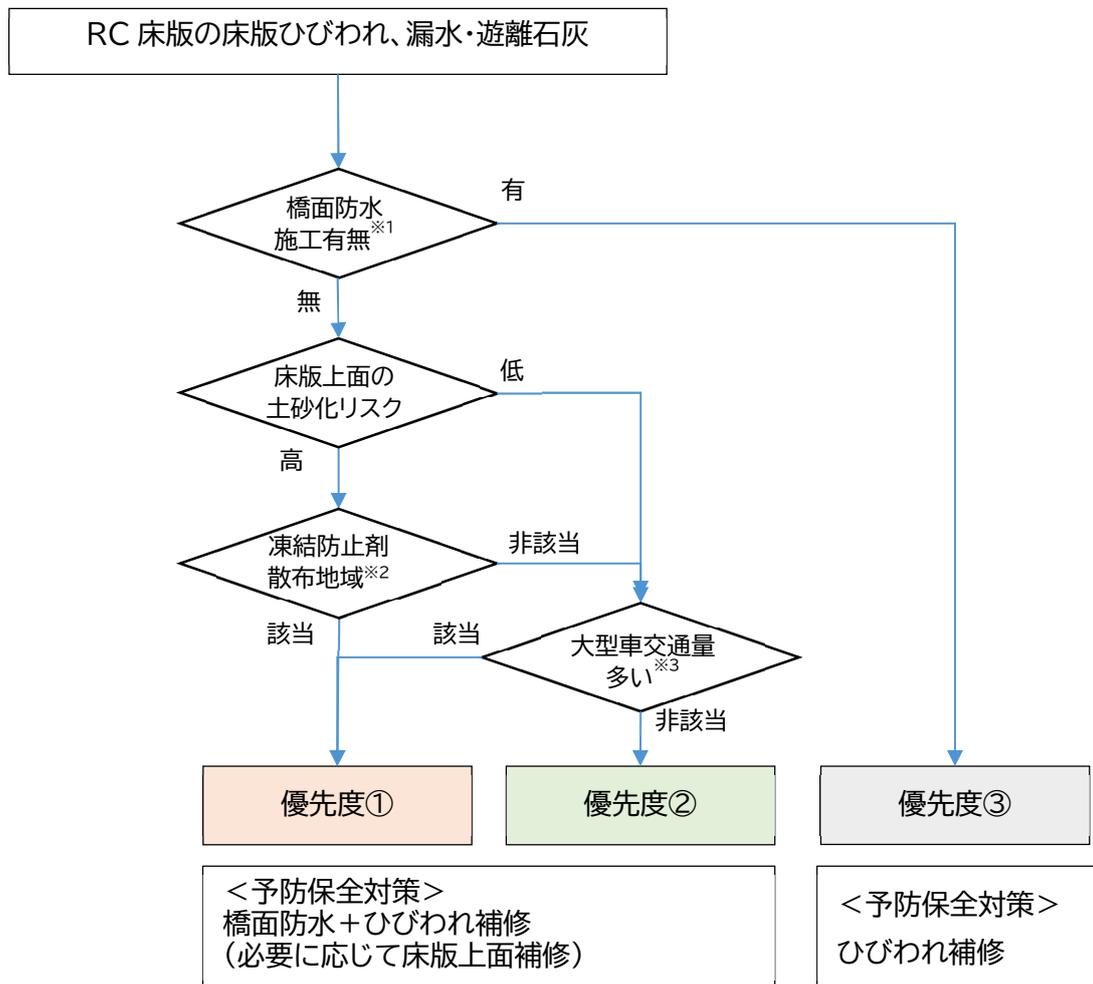
図 1-24 健全性Ⅱの優先度評価フロー(RC 床版のひびわれ、漏水・遊離石灰)
(電磁波レーダーによる調査実施済)

※1:15年以内に橋面防水を施工している橋梁が該当(一般的な橋面防水の耐用年数を考慮)

※2:沼田土木事務所、中之条土木事務所管内の橋梁が該当

※3:大型車交通量 5000 台/日以上 of 橋梁が該当

⇒点検結果の分析からは大型車交通量と RC 床版の劣化の相関は確認できなかったが、一般的に大型車交通量が多いほど疲労損傷のリスクが高いため設定することとした(国総研資料第 985 号「定期点検データを用いた道路橋の劣化特性に関する分析(2017 年 9 月)」において大型車交通量多:5000 台/日以上としていることを参考に設定)。

よって、「1.4.4. 群馬県に発生している損傷(健全性Ⅲ)の特徴」を踏まえ、健全性Ⅱの橋梁のうち、以下(1)～(3)の損傷に着目し、図 1-23～図 1-26 に示す優先度評価フローにより、優先度を設定することとした。

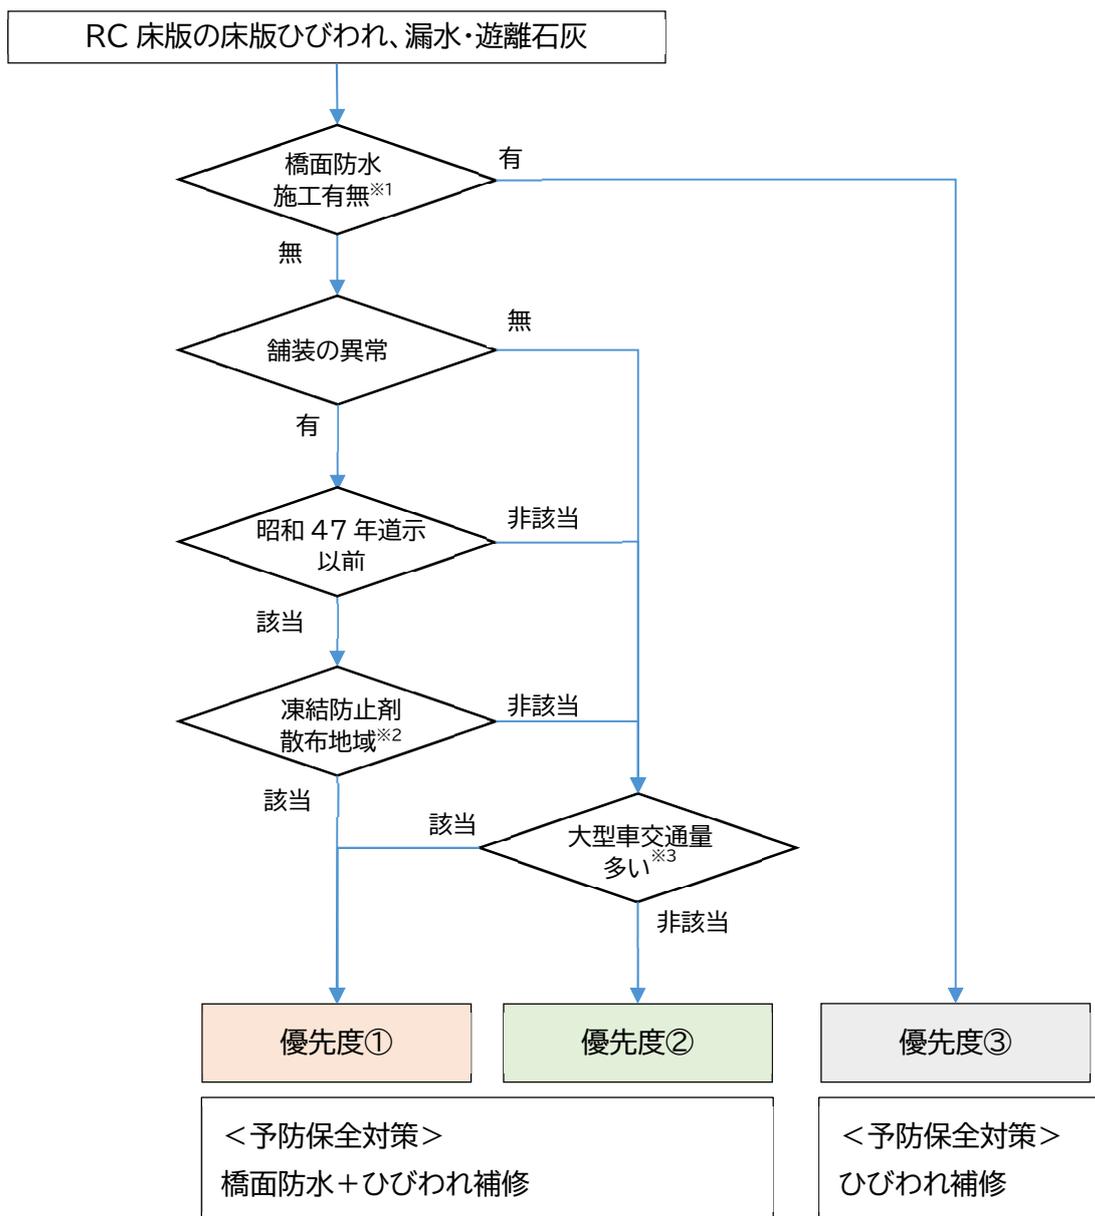
図 1-25 健全性Ⅱの優先度評価フロー(RC床版のひびわれ、漏水・遊離石灰)
 (電磁波レーダーによる調査未実施)

※1:15年以内に橋面防水を施工している橋梁が該当(一般的な橋面防水の耐用年数を考慮)
 ※2:沼田土木事務所、中之条土木事務所管内の橋梁が該当
 ※3:大型車交通量5000台/日以上以上の橋梁が該当
 ⇒点検結果の分析からは大型車交通量とRC床版の劣化の相関は確認できなかったが、一般的に大型車交通量が多いほど疲労損傷のリスクが高いため設定することとした(国総研資料第985号「定期点検データを用いた道路橋の劣化特性に関する分析(2017年9月)」において大型車交通量多:5000台/日以上としていることを参考に設定)。

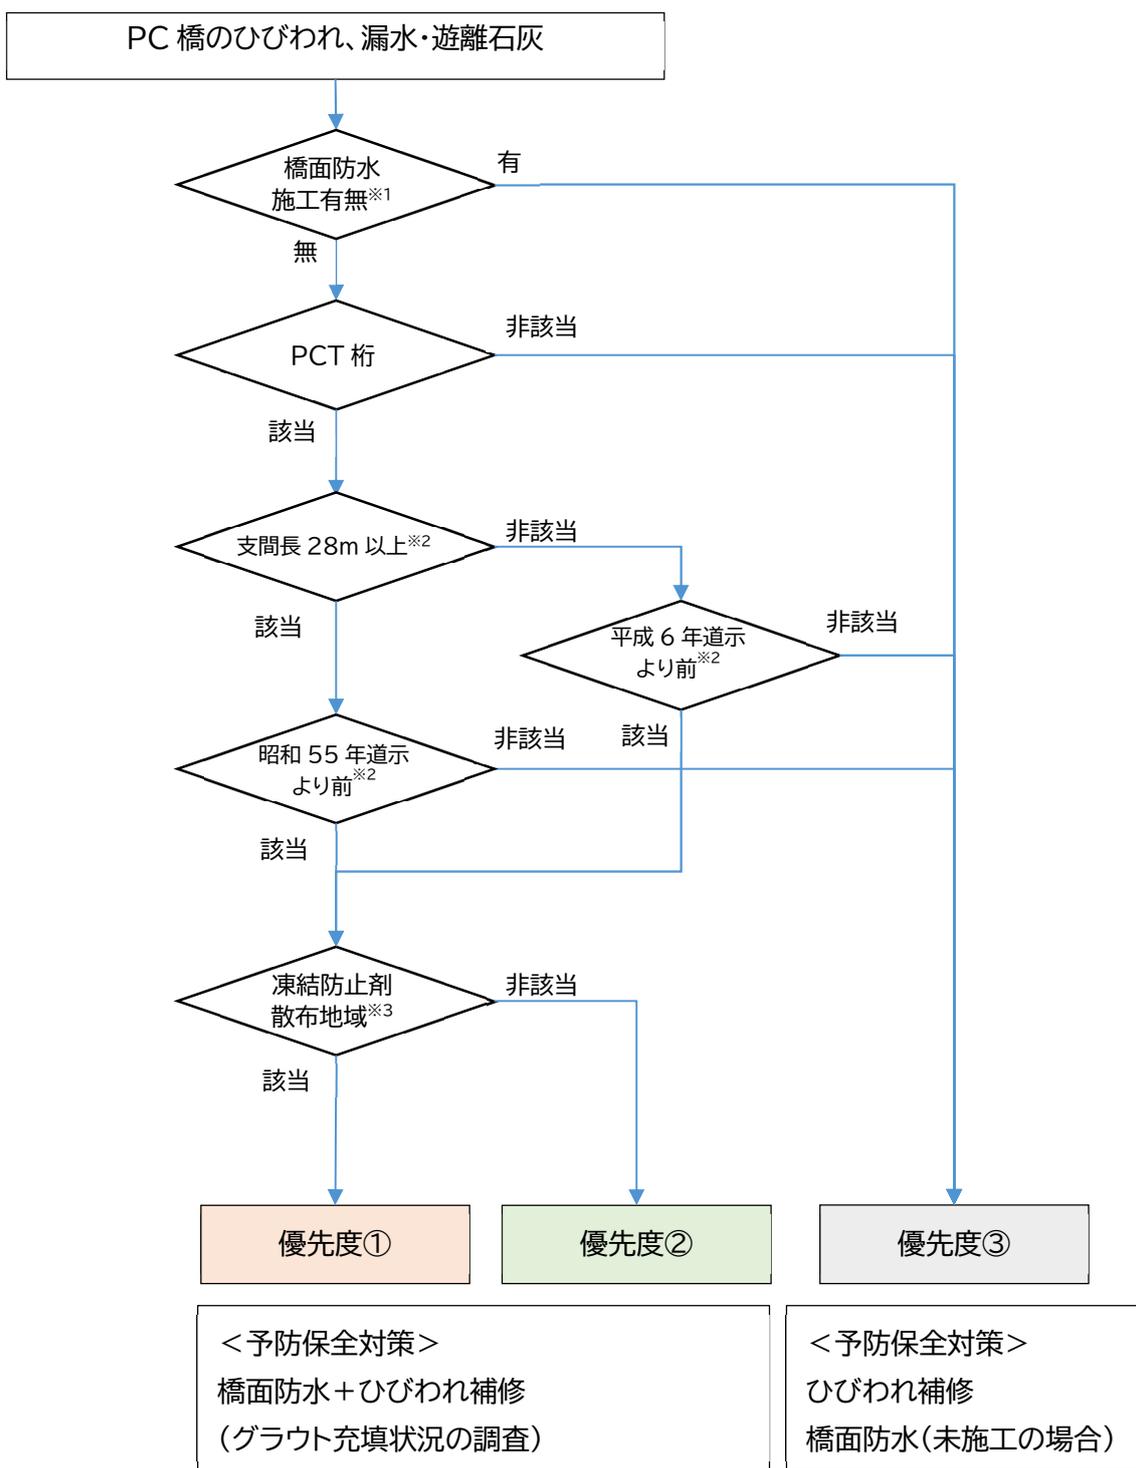
図 1-26 健全性Ⅱの優先度評価フロー(PC 橋のひびわれ、漏水・遊離石灰)

※1:15年以内に床版防水を施工している橋梁が該当(一般的な床版防水の耐用年数を考慮)
 ※2:PC鋼材の定着方法が「上縁定着」となっている可能性が高い橋梁が該当
 (支間長 28m 以上:昭和 55 年道示より前、支間長 28m 未満:平成 6 年道示より前)
 ※3:沼田土木事務所、中之条土木事務所管内の橋梁が該当

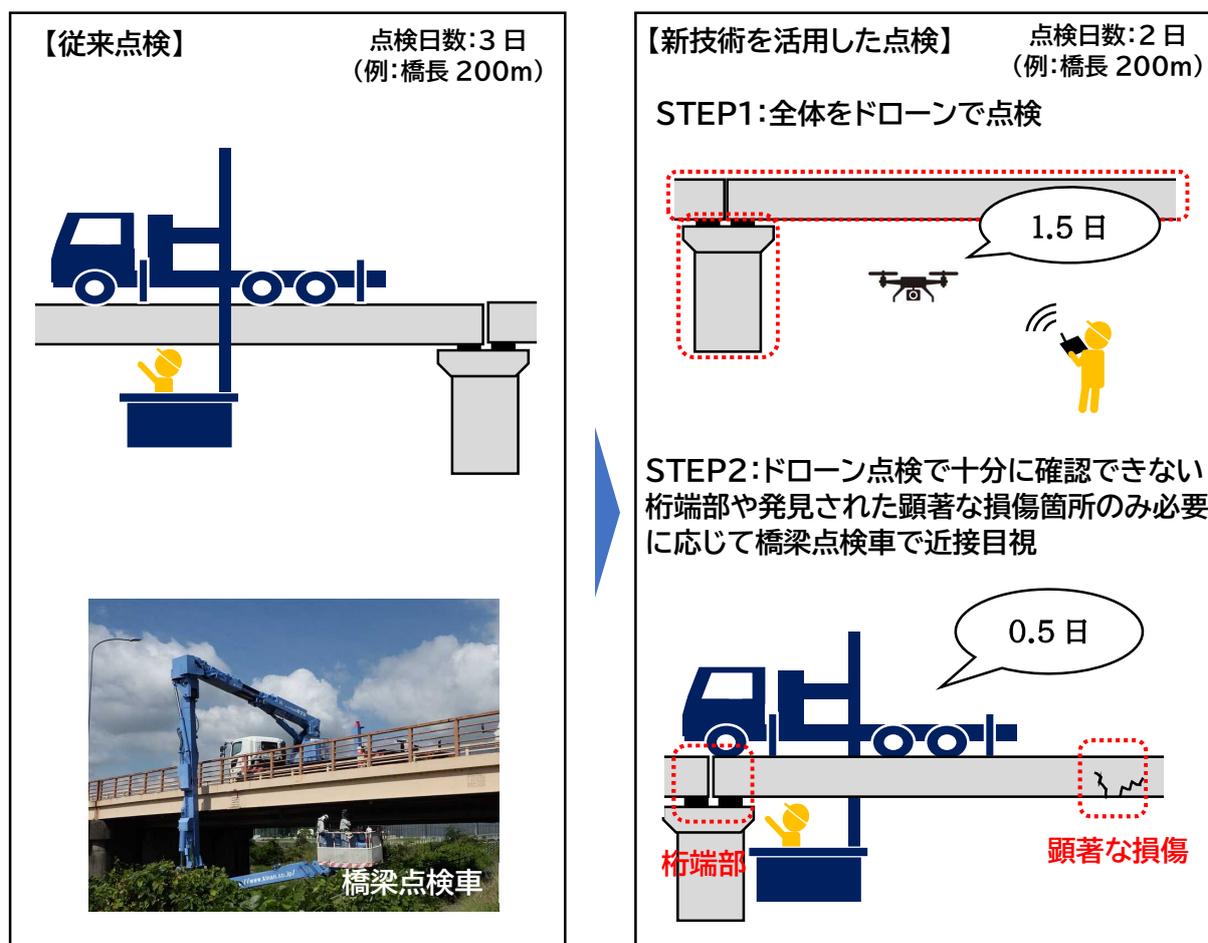
図 2-1 従来点検と新技術(ドローン)を活用した点検の比較

群馬県ではこれまで主に橋脚高が高い橋脚部点検において、ドローン点検と画像解析による点検技術を導入している。今後は更なる点検の効率化を目指し、従来点検において大型橋梁点検車(BT400等)で点検を実施している橋梁等への積極的なドローン点検の活用を図る。

なお、大型橋梁点検車(BT400等)の利用に高額な費用を要することから、特に点検日数がかかる長大橋(橋長100m以上)において、ドローン点検でスクリーニングすることが有効である。上下部工全体を一通りドローンで点検後、桁端部などドローンでは十分に確認できなかった箇所やドローン点検で発見した顕著な損傷箇所のみ必要に応じて橋梁点検車を使用することによって点検日数の削減、コスト縮減を図る。

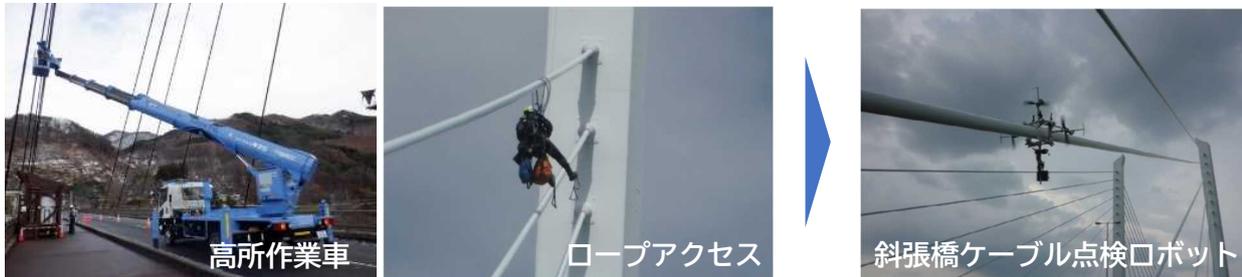
写真 2-1 従来点検と新技術(斜張橋ケーブル点検ロボット)を活用した点検の比較

群馬県は特殊な橋梁として、斜張橋、エクストラードロード橋を管理しており、従来のケーブル点検は高所作業車やロープアクセスによる点検を実施している。これらの点検に積極的に「斜張橋ケーブル点検ロボット」を活用し、点検の安全性向上、点検日数の削減、コスト削減を図る。

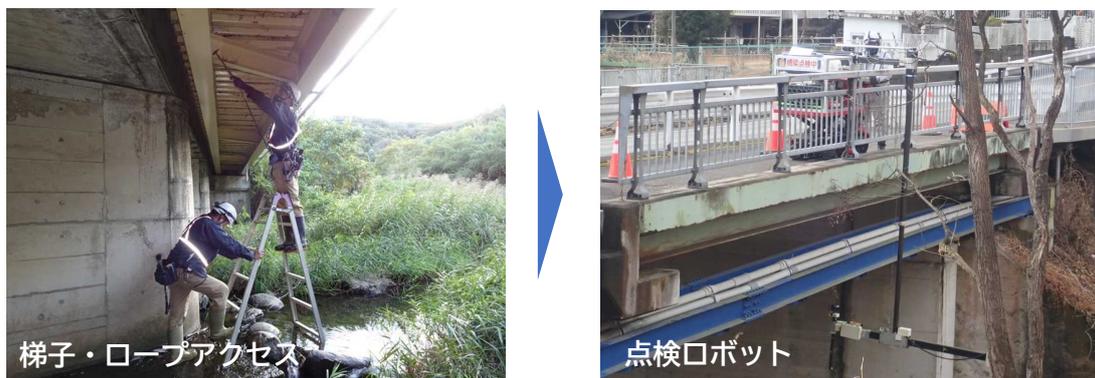
写真 2-2 従来点検と新技術(点検ロボット)を活用した点検の比較

橋梁点検車を使用できない側道橋などの橋梁については、従来点検では、作業員自らが梯子やロープアクセスによる近接目視点検を実施している。

これらの橋梁に対し、積極的に「点検ロボット」を活用することで、点検の安全性向上、点検日数の削減、コスト削減を図る。

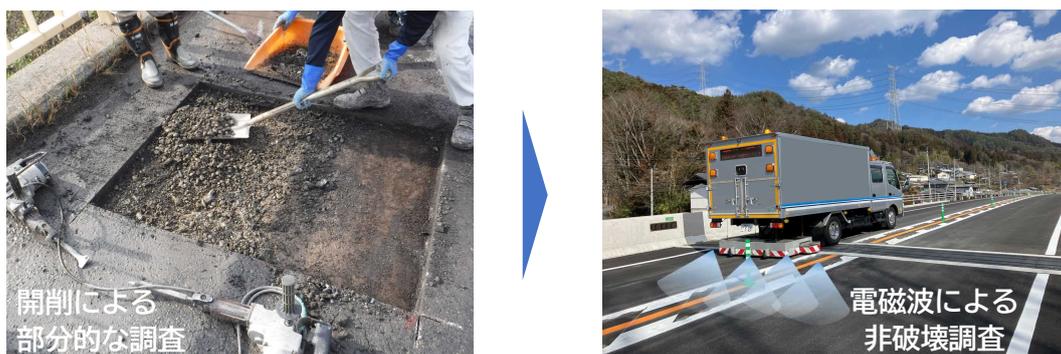
写真 2-3 従来点検と新技術(電磁波による非破壊調査)を活用した点検の比較

従来の床版上面の劣化調査では、舗装の損傷状況から床版上面の劣化が疑われる箇所を推定し、舗装を開削して床版上面を直接目視することで劣化程度を確認するなどしていた。このため、従来方法では調査を行う際に通行規制が必要となることや、床版の部分的な調査に留まることに加えて、損傷部分の早期発見が困難という課題があった。

床版上面の調査を効率的かつ迅速に実施するために、通行規制が不要となる「電磁波による非破壊調査」を定期点検時に活用する。

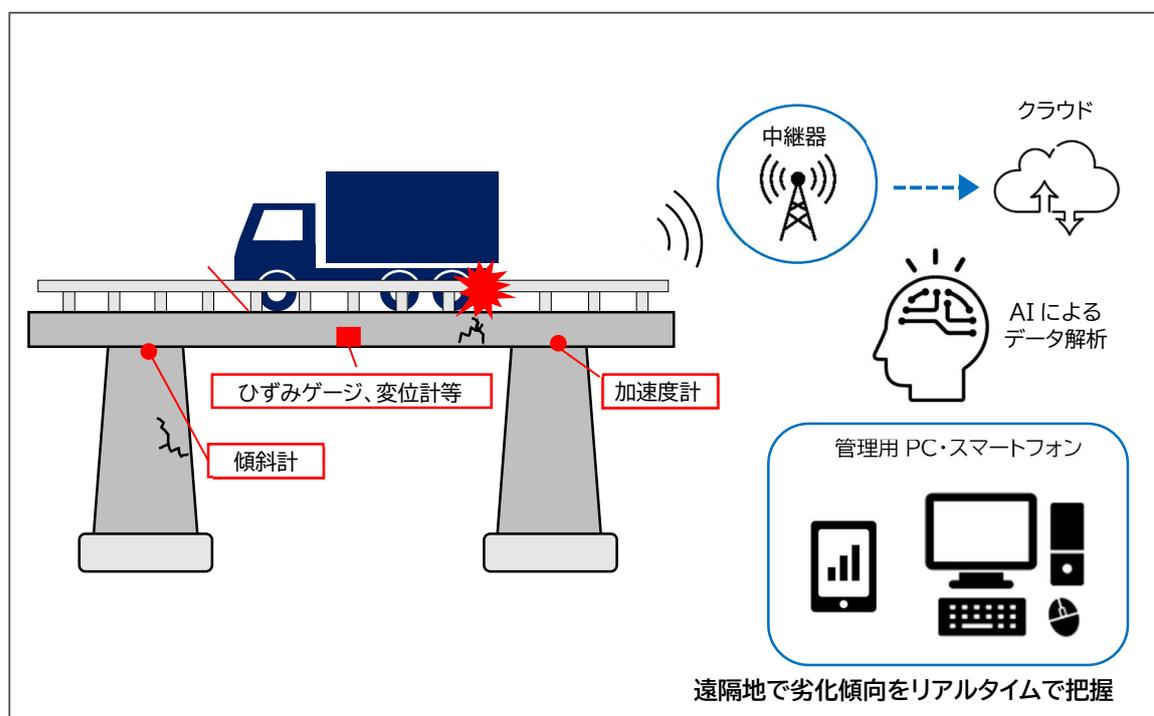
図 2-3 橋梁モニタリングイメージ

今後増大する高齢化橋梁を確実に管理していくためには、5年に一度の定期点検における点検・診断だけでなく、非破壊調査、センサー、AI などのモニタリング技術を導入することで、さらなる管理の高度化を目指していくことが求められる。

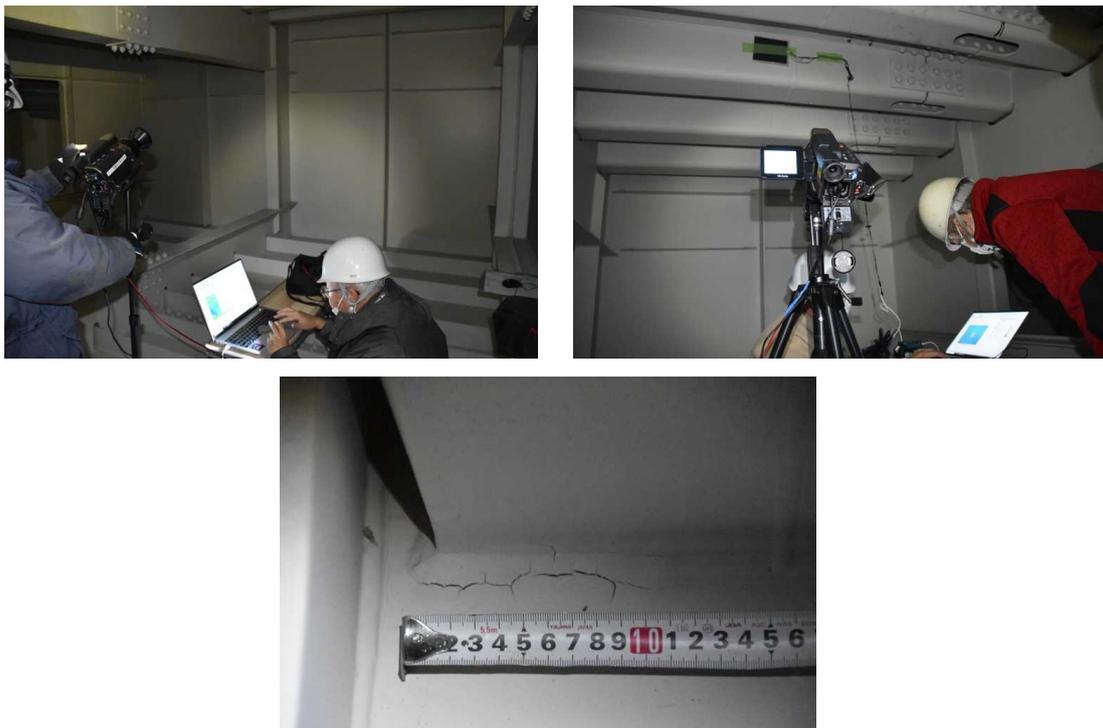
写真 2-4 県管理橋梁での実証実験実施状況

実証実験フィールドで新技术を試行している様子

【赤外線カメラを活用して鋼床版の溶接部に生じた亀裂の有無を調査】

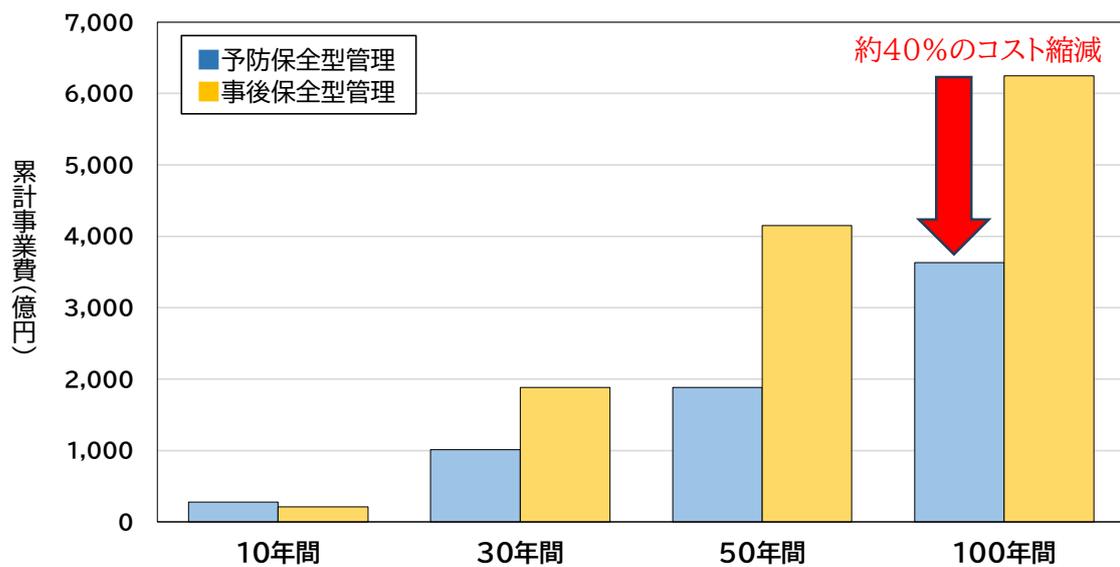
図 3-1 中長期的な修繕費用・長寿命化の効果

「1. 老朽化対策における基本方針」で示した方針、対策の優先順位の考え方に基づき、「予防保全型管理」を実施することで、「事後保全型管理」と比較して今後 100 年間で約40%のコスト縮減効果が見込まれる。

※様々な仮定をおいた上で幅を持った値として推計したもの。なお、推定値は不確定要因による増減が想定される。
