事業名:社会資本総合整備(防災・安全) 護岸工

館林土木事務所

【河川名】一級河川多々良川  
 【箇所】邑楽郡邑楽町大字中野地内  
 【概要】護岸整備 L=2,900m  
 うち、緩傾斜護岸(左岸)整備 L=60m

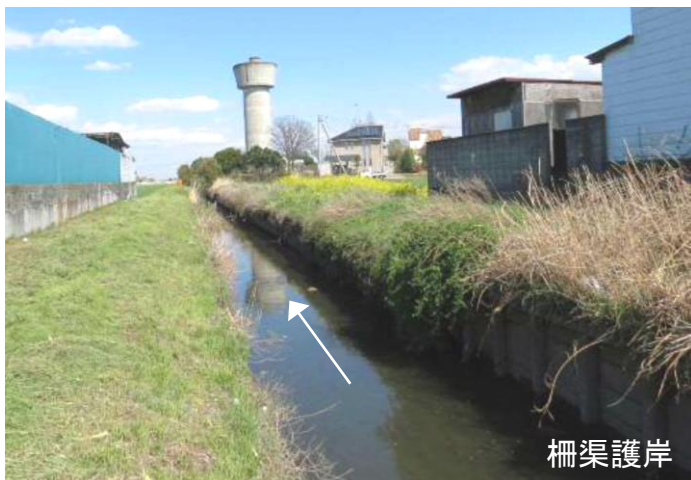
【整備前】

- ・多々良川は、邑楽町を背後地とする利根川水系の一級河川であり、周辺には田園風景が広がっている。
- ・直線的な柵渠護岸であり、良好な水際環境が形成されていない。

柵渠護岸

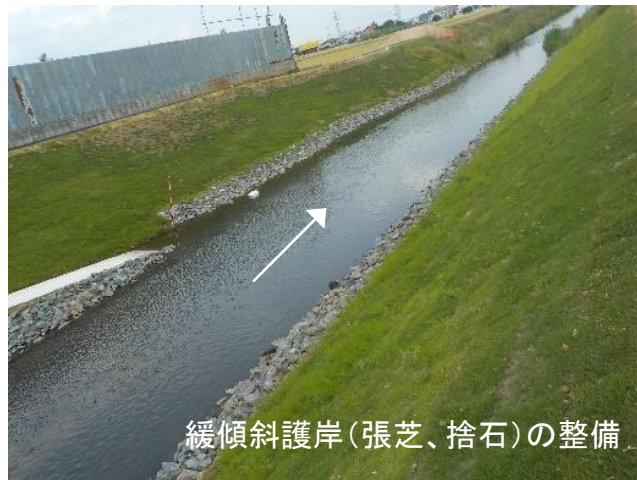
【整備後】

緩傾斜護岸(張芝、捨石)の整備

◀ 護岸前面への覆土や張芝、捨石工により、良好な水際環境及び周辺の自然と調和した景観を創出

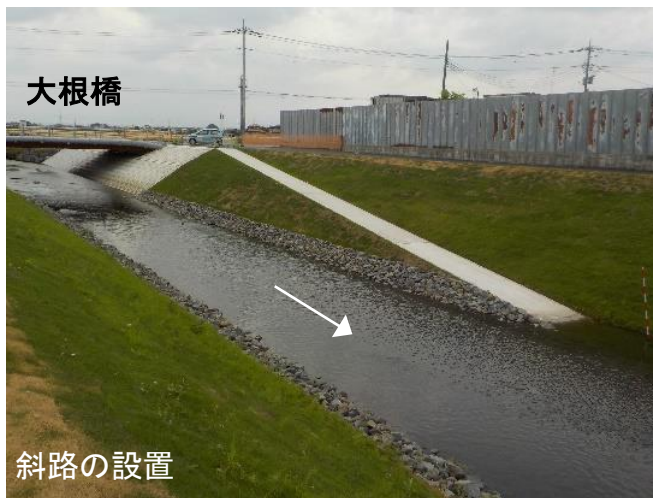
▶ 斜路や階段工、ステップなどの水際に降りられる場所をスポット的に整備し、親水空間を創出

斜路の設置
