群馬県指定文化財の指定および 群馬県登録文化財の登録について

群馬県指定重要文化財（建造物）の新指定について

群馬県指定史跡（寺社跡）の新指定について

群馬県登録文化財の新規登録について

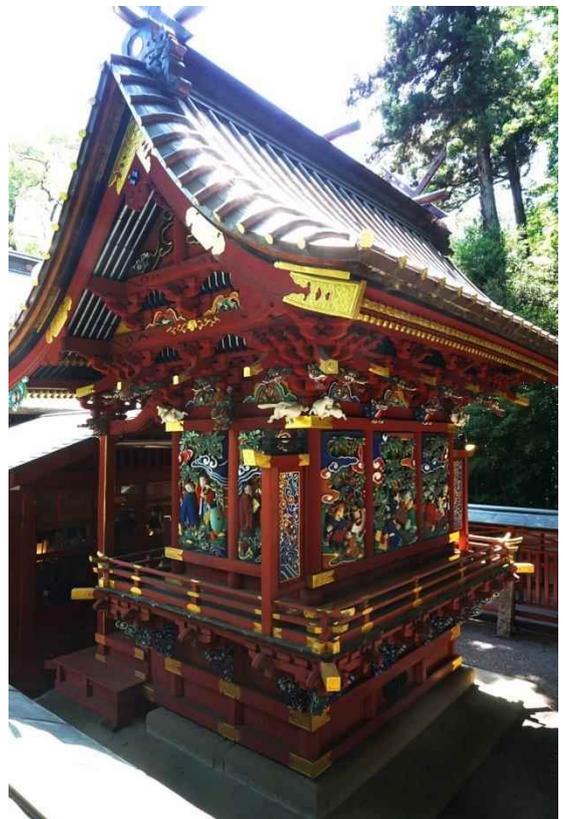
【本殿】 三間社流造

享保 7 年(1722)建築。明和 4 年(1767)に背面、文化 12 年(1815)に側面へ彫刻を追加。

段階的に彫刻が追加され、その時代に流行する装飾を取り入れていったことを示している。

本殿外観（写真提供（すべて）：群馬県）

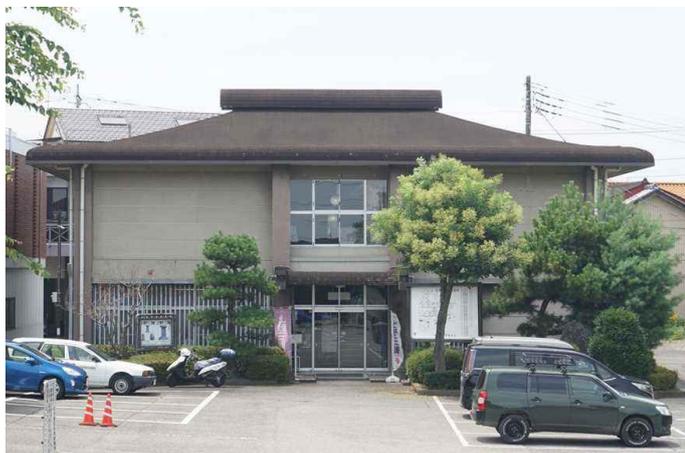
「吉井郷土資料館」

- ・鉄筋コンクリート 2 階建、寄棟造、建築面積161.75㎡
- ・昭和47年(1972)建築
- ・現役の資料館建築としては、県内でも早い段階の建物。

鉄筋コンクリート造2階建、寄棟造、アスファルトシングル葺、
正面 16.0m 側面 10.0m、建築面積 161.75 m²

緩やかな曲線を描く屋根や、資料保全のために配置を最小限とした窓、連子格子を想起させる窓部の縦ルーバー(防犯機能も兼ねる)等、正倉院のような古代建築を彷彿とさせる外観を持つ。また、建物東側に位置する高崎市指定重要文化財「吉井藩陣屋の表門」を開門した際、門扉の正面奥に資料館が見えるように景観がデザインされている。

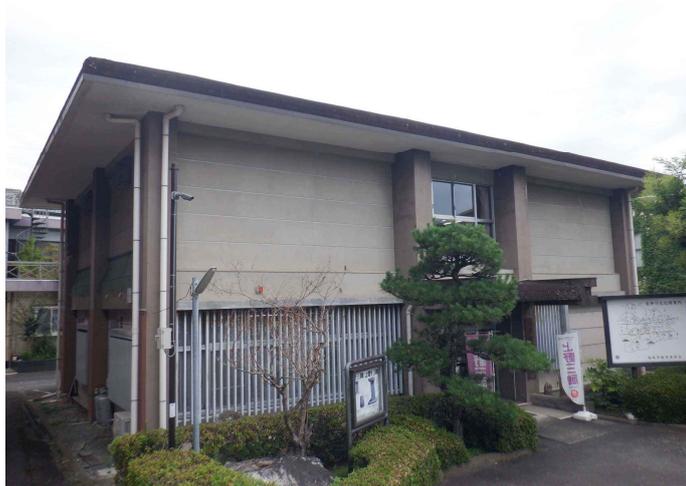
- ・古代建築を彷彿とさせる外観。

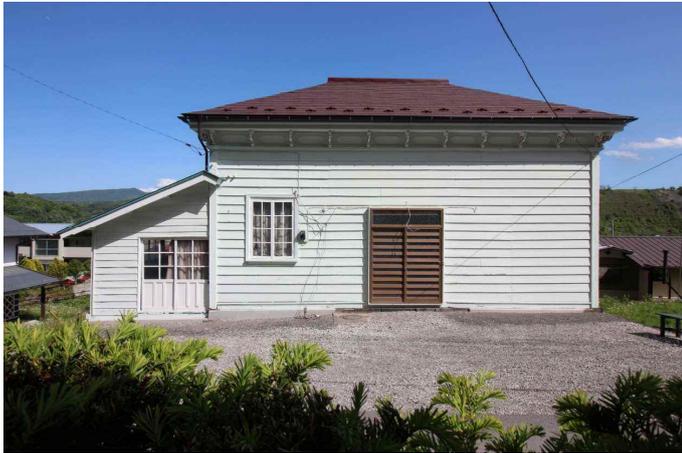
「旧三原郵便局舎」

- ・ 木造 2 階建、寄棟造、鉄板葺、建築面積78㎡
- ・ 明治後期の建築
- ・ 県内に現存するものとしては最古の単独の郵便局舎である。
- ・ 時代に合わせた改築の様相が、郵便局の歴史変遷を現在に伝える。

木造2階建、寄棟造、鉄板葺、建築面積78㎡

唐草模様を施した軒下の持送、格狭間を施した軒蛇腹等の日本の伝統的意匠の一方、下見板やモールディング、コーニス等の洋風な細部を併せ持つ。小屋組はトラス構造とするが、複雑な仕口は伝統技術で培った大工の技術力の高さを示している。

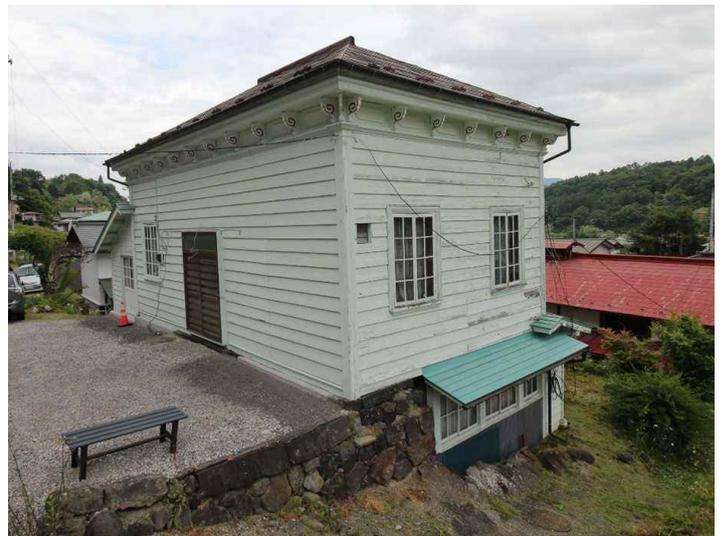
- ・ 和洋折衷の洋風建築。

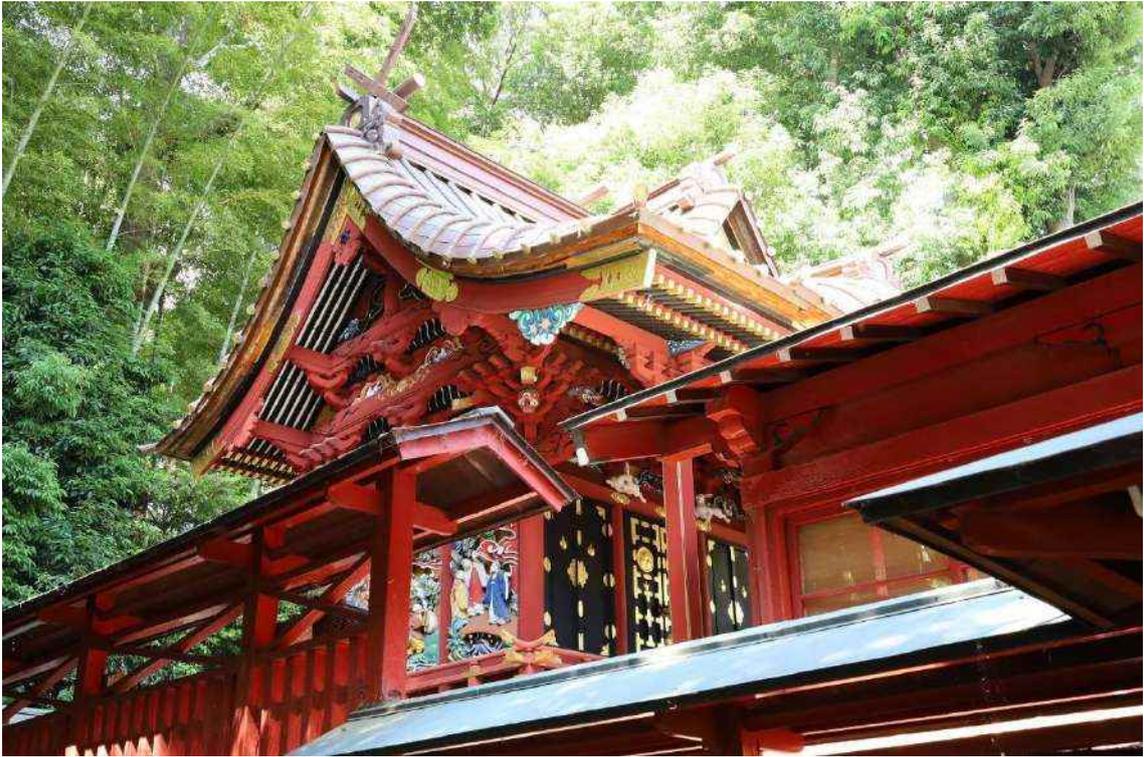
本殿 側面（南東から）

2) 構造			
<p>以下、冠稲荷神社本殿・拝殿、聖天宮の建築解説を記す。なお、平面及び建物規模の寸法は『太田市指定重要文化財 冠稲荷神社本殿屋根保存修理工事報告書』(冠稲荷神社、令和 3 年 3 月、以下『屋根修理報告書』)、棟札の寸法は『群馬県近世寺社建築総合調査報告書』(群馬県教育委員会、令和 4 年 3 月 18 日)『屋根修理報告書』による。</p>			
◎本殿 1 棟			
建築年代	享保 7 年 (1722)		
構造形式	三間社流造、銅板瓦棒葺、正面千鳥破風付、 向拝 (一間、軒唐破風) 付		
規 模	身舎 桁行 2.720m、梁間 1.700m 向拝 見付 1.020m、奥行 1.385m		
<p>本社社殿は一体である拝殿・幣殿と背面に独立して立つ本殿からなる。本殿は三間社流造〔身舎は正面 3 間 (2.720m)、側面 2 間 (1.700m)〕、内部は手前 1 間通りを外陣、奥の 1 間通りを 3 室からなる内陣とする。天井は竿縁天井、床は拭板敷とする。屋根は銅板瓦棒葺とし、正面に千鳥破風、一間 (見付 1.020m、奥行 1.385m) の軒唐破風の向拝を付ける。大床を正面・側面の三方に廻らし、脇障子を付ける。正面向拝は木階 (きざはし) 7 級、浜床を設け浜縁を付ける。外回りの柱間装置は、正面 3 間を両開板唐戸、他を板壁⁽³⁾とする。</p> <p>身舎軸部の外部は石製亀腹の内側に接して置く柱下の単独の切石上に土台を廻し⁽⁴⁾、その上円柱を立て、床下を足元長押で固め、切目長押と内法長押を廻し⁽⁵⁾、柱頂部を頭貫で固める。組物は向拝を連三斗変形⁽⁶⁾、身舎を三手先 (尾垂木付)、軒支輪は</p>

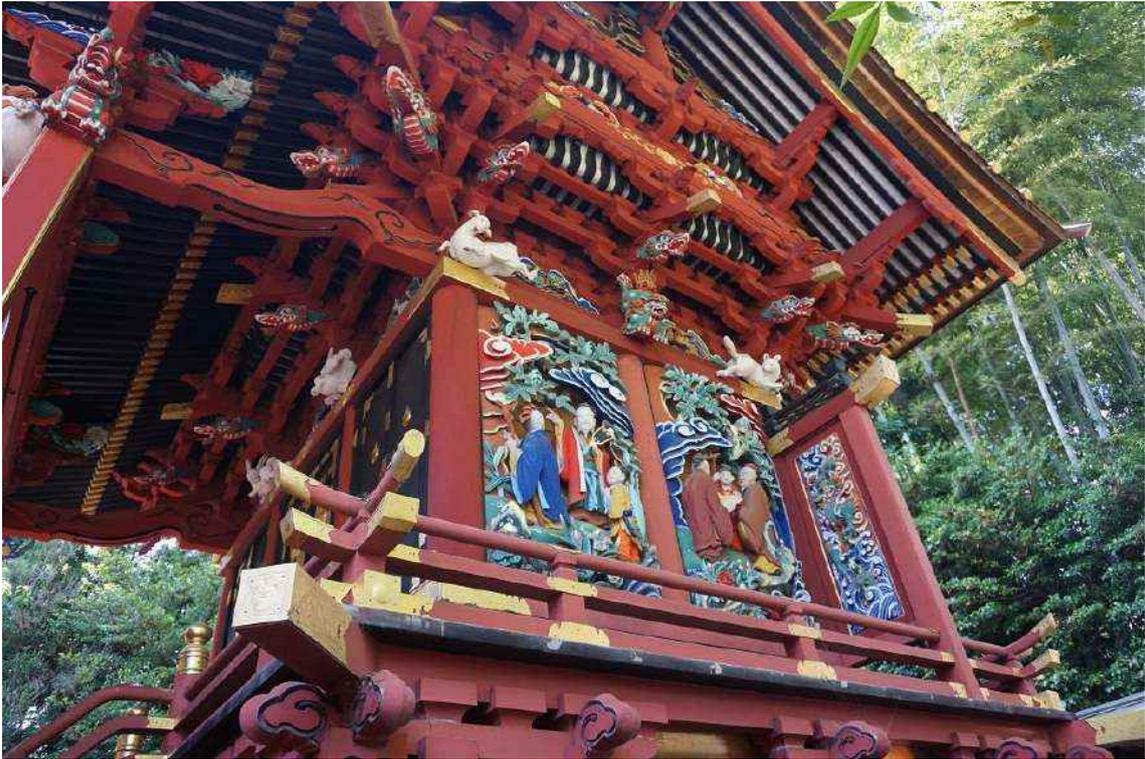
本殿 側面胴羽目彫刻・組物（東から）

外壁の嵌込み彫刻は裏面墨書から明らかのように、後補のもので建造当初からのものでない。左側面(西側)の墨書の有無について確認できていないが、右側面(東面)と同じ文化12年(1815)と推定する。組物の尾垂木、身舎や向拝の木鼻などの彫刻は後補の可能性も考えられる。外壁の嵌込み彫刻以外の彫刻のどの部分が当初なのか、後補なのかを明らかにすることは今後の課題である。今後の修理解体工事の成果を期待したい。

【側面(東面)】「上州花輪住 石原吟八藤原義武・男同吟八藤原明義 武州大里郡河原明戸村 門人 飯田仙之輔藤原義棟・小久保仙五郎藤原義長 文化十二年乙亥歳春三月」 「寄附 武州幡羅郡下奈良村 飯塚吉五郎芳昌」

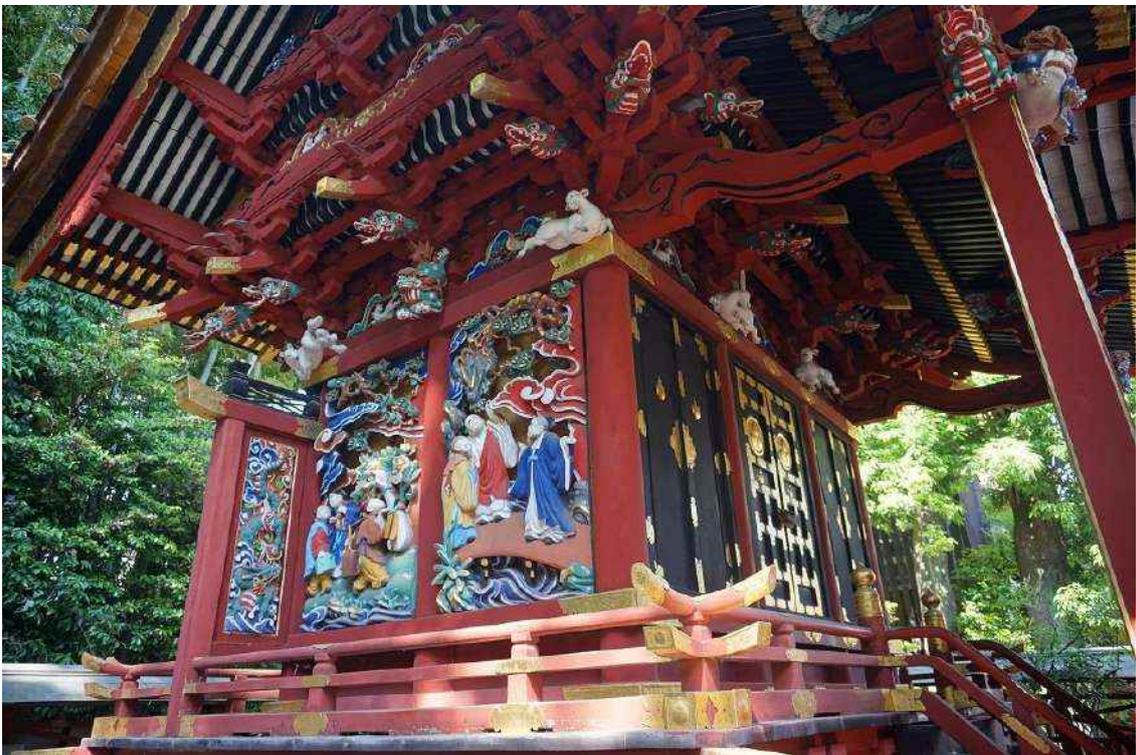
本殿 側面胴羽目彫刻・組物（西から）

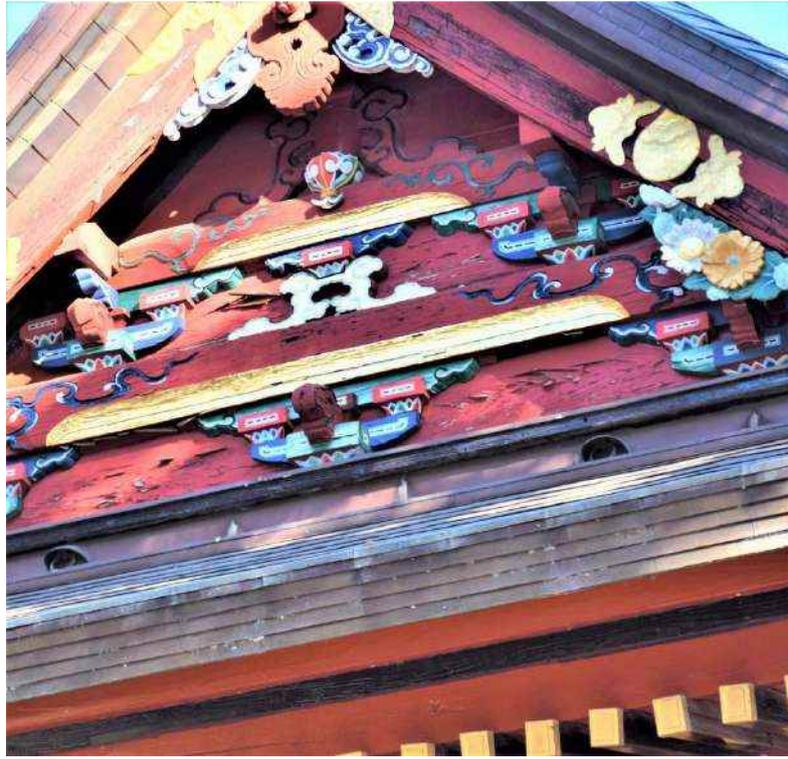
本殿 妻飾

蛇腹支輪、中備は向拝・身舎ともに臺股とする。身舎の円柱と向拝の角柱は海老虹梁で繋ぐ。軒は地垂木、飛檐垂木、向拝を打越(うちこし)の地垂木、飛檐(ひえん)垂木の二軒繁垂木とする。妻飾は虹梁大瓶束・笈型・臺股等の複合式とする。

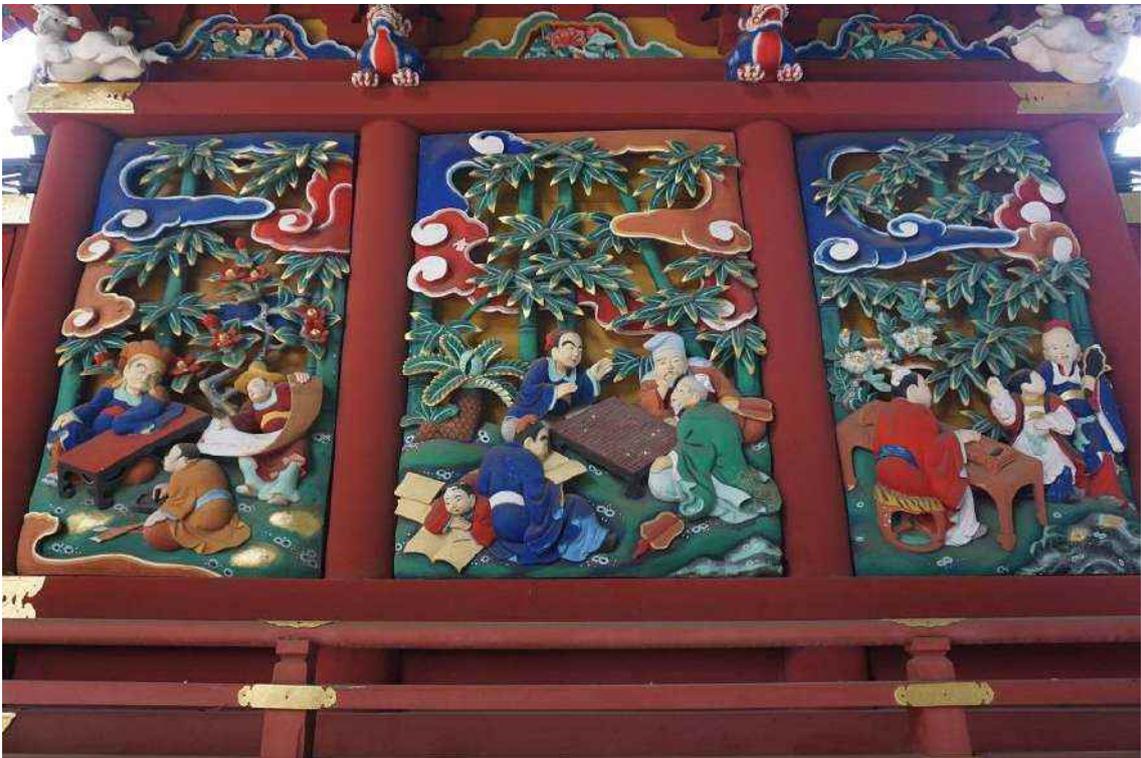
本殿 背面桐羽目彫刻

【背面(北面)】「上州花輪村 彫物屋 前原藤次良・小倉弥八・前原兵蔵・松嶋文蔵 明和四年亥五月」

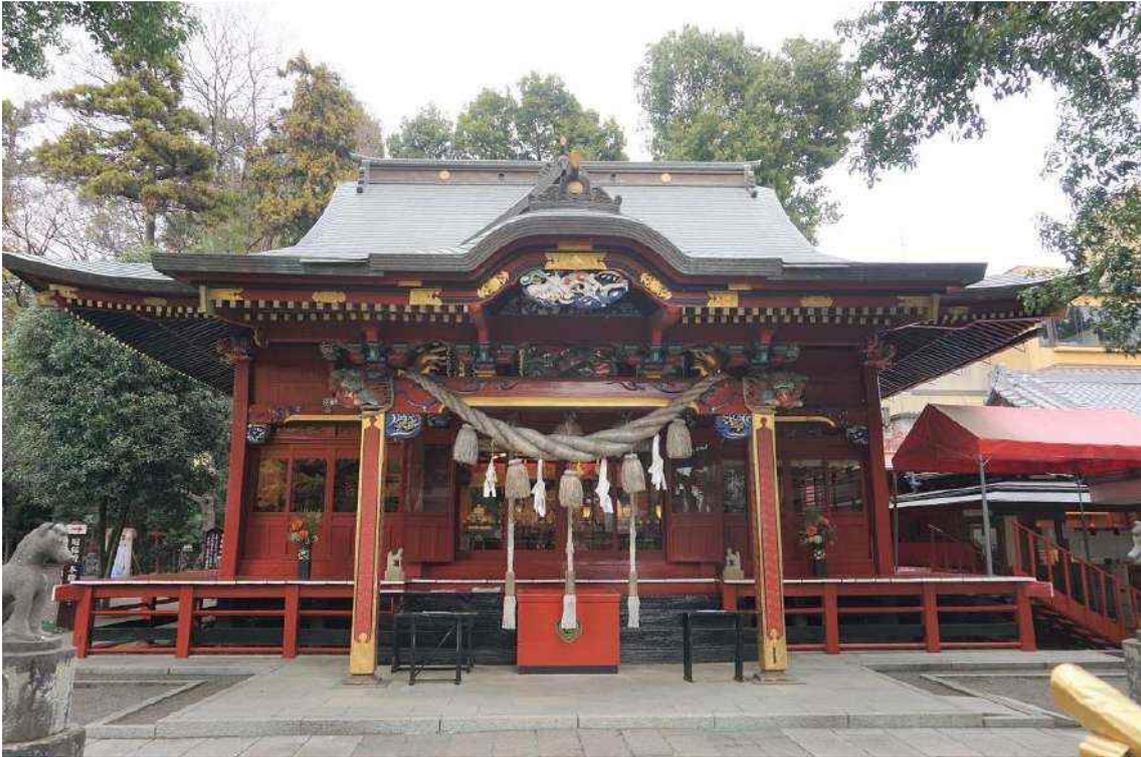
拝殿 正面（南から）

桁行3間(約10.180m)、梁間3間(約7.692m)、屋根は入母屋造銅板平板葺とし、正面に千鳥破風、一間(見付4.545m、奥行3.330m)の軒唐破風の向拝を付ける。正面・側面の三方に縁を廻らす。脇障子は付けていない。現在の銅板平板葺は、大正15年(1926)に茅葺から銅板葺とし、それを平成2年(1990)に葺替えたものである。内部平面を見ると手前の1間通りと、奥の2間通りの2空間からなり、背面中央間が幣殿と接続する。外回りの柱間装置は、現在、背面両脇間を板戸、その他はガラス戸とし、正面中央間のみその外側に中折れガラス戸を付ける。

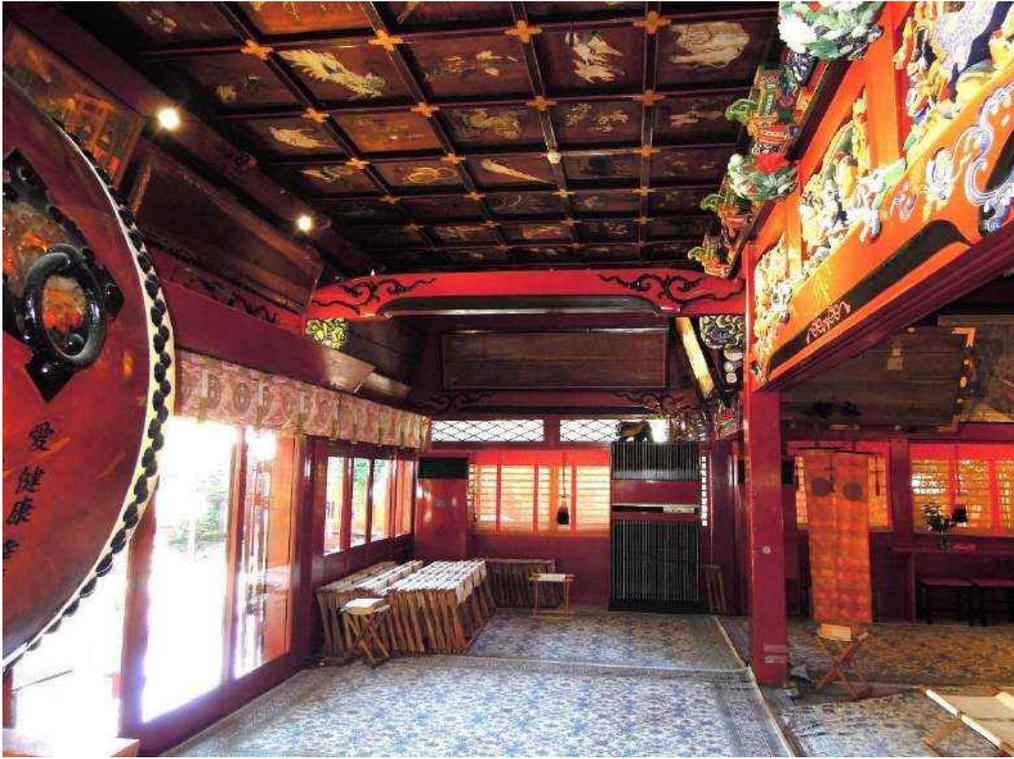
拝殿内部 手前1間

なお、2空間の境に立つ2本の中柱に残る痕跡、明治29年(1896)の『新田郡古寺古社調』の添付図面⁽¹⁵⁾より、建造当初は前の1間通りを吹き抜けの拝所としていたことが分かる。その図によると奥の2間通りの外回りの柱間装置は、正面を腰高格子戸、側面を舞良戸とする。

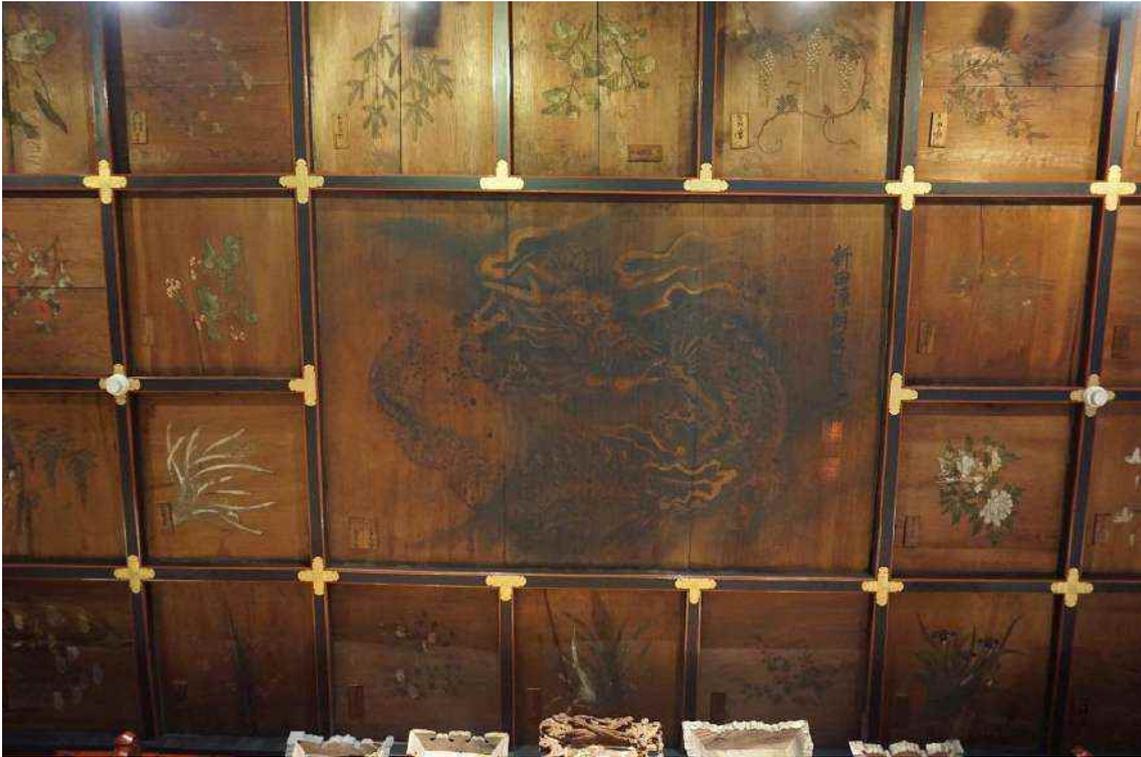
拜殿内部 天井絵

軒支輪は無し。中備は、身舎は無し、向背は彫刻嵌め込みとする。身舎の角柱と向拝の角柱は海老虹梁で繋ぐ。軒は地垂木、飛檐垂木、向拝を打越の地垂木、飛檐垂木の二軒繁垂木とする。大棟の妻飾は虹梁大瓶束笈形・藁股・組み物の併用とする。床はすべて畳敷、天井は前の空間を格天井とし格間に彩色画を施し、奥の空間も前の空間と同様にするが、中央部は鏡天井とし新田朝臣道純⁽¹⁶⁾による龍の墨絵が描かれている。道純は岩松道純〔寛政9年(1797)～嘉永7年(1854)〕であり、猫絵で知られる岩松氏の当主である。

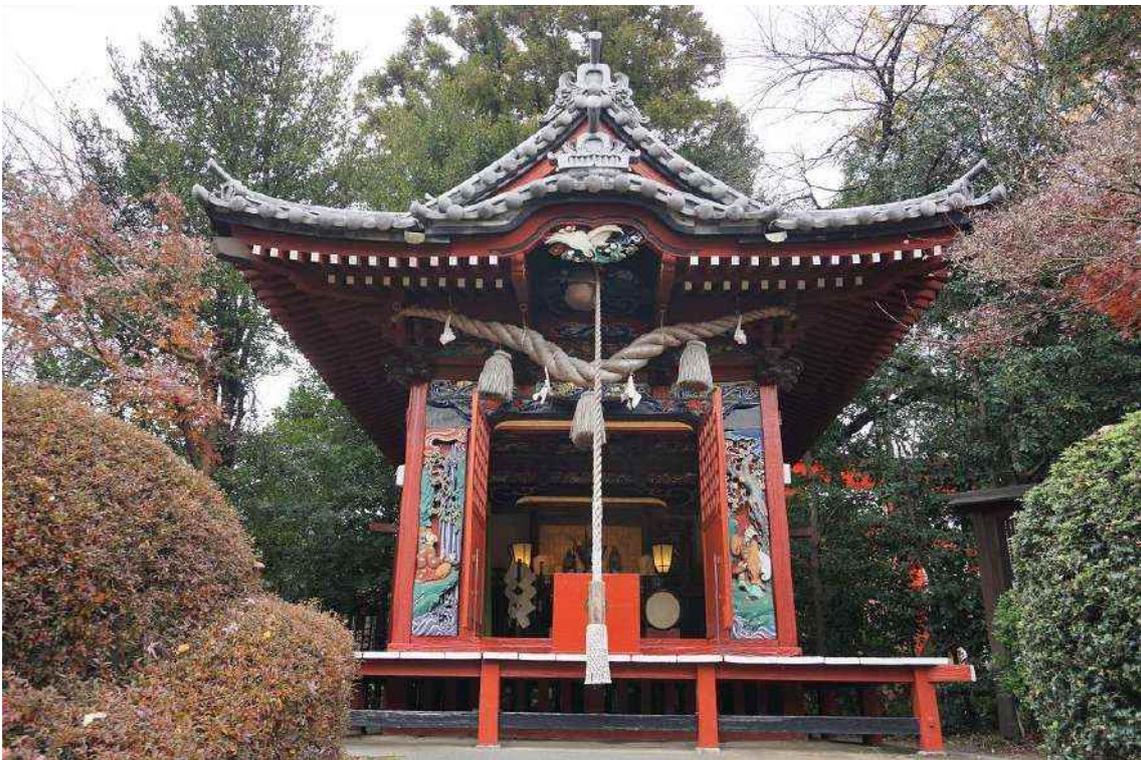
聖天宮 正面（西から）

正面3間(背面2間)約2.890m、側面3間(約3.880m)、入母屋造・前後千鳥破風(棟高は主棟と同じ)・正面軒唐破風付⁽¹⁸⁾、棧瓦葺とする。縁を三方に廻らし脇障子を置く。内部は畳敷の一室空間とし、最奥部に壇を設けて神像を安置する。床は畳敷、天井は格天井とし格間に彩色画を施し、中央部の鏡天井には龍の丸彫と瑞雲の円形の彫刻を取り付ける。外回りの柱間装置は、正面中央間を両開腰高格子戸、左右側面の手前1間を舞良戸(3本溝で内側1本は障子)、その他を板壁とする。

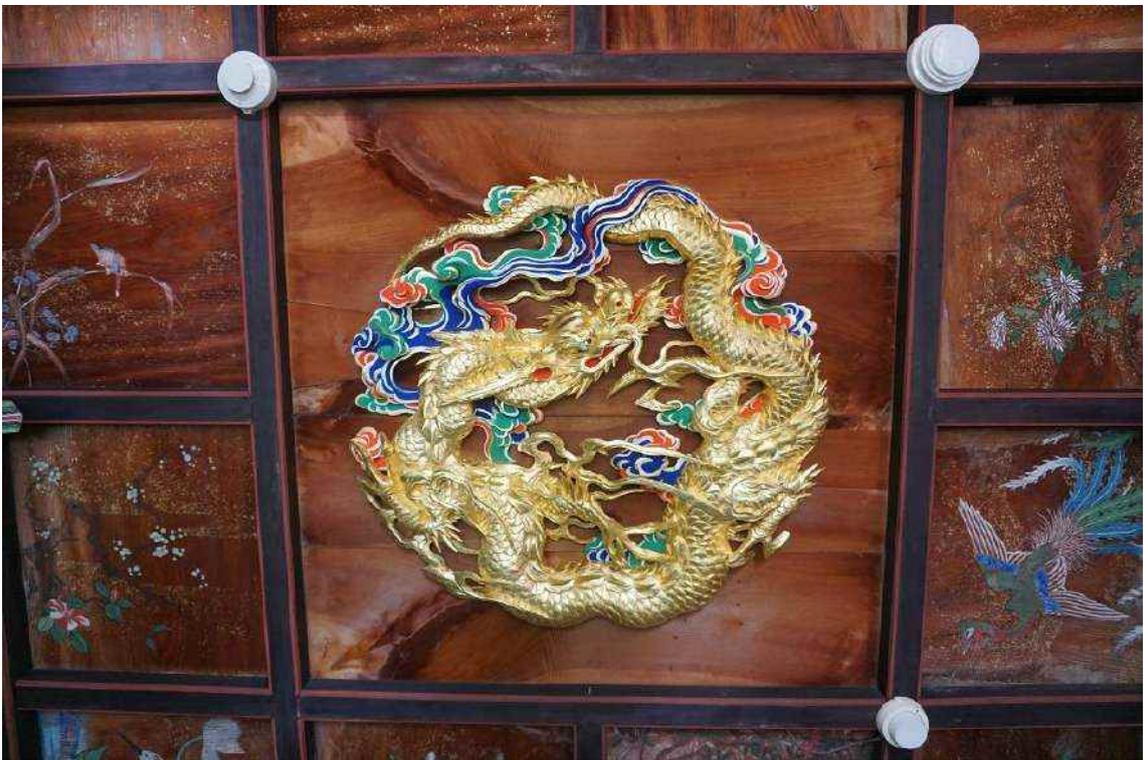
聖天宮内部 天井彫刻・天井絵（南から）

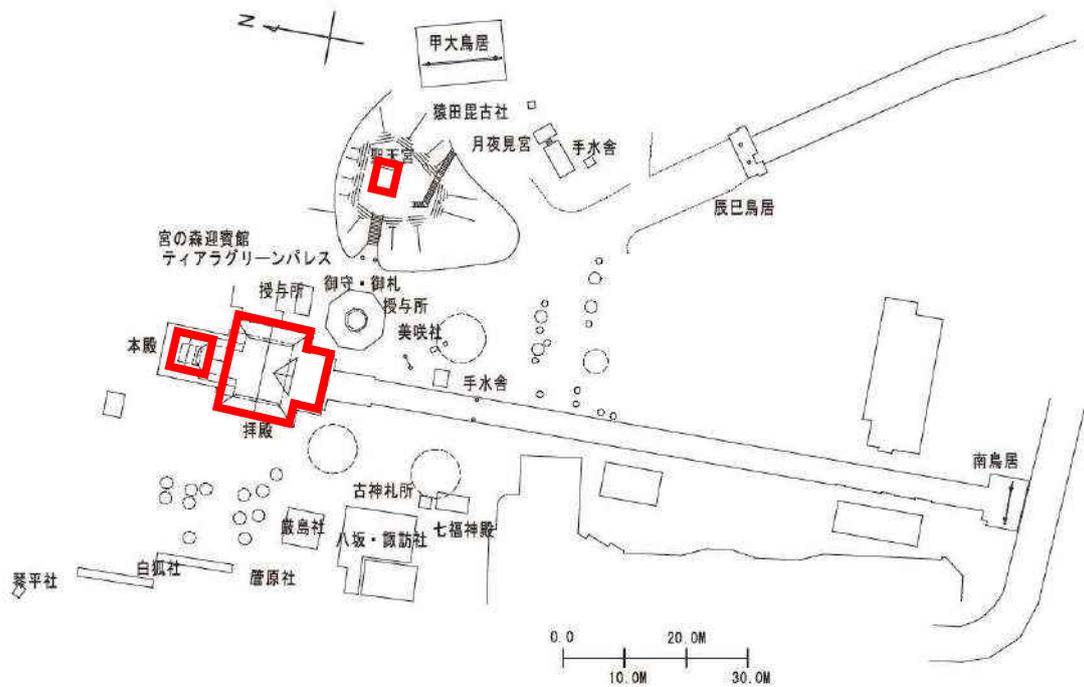
冠稲荷神社 境内図

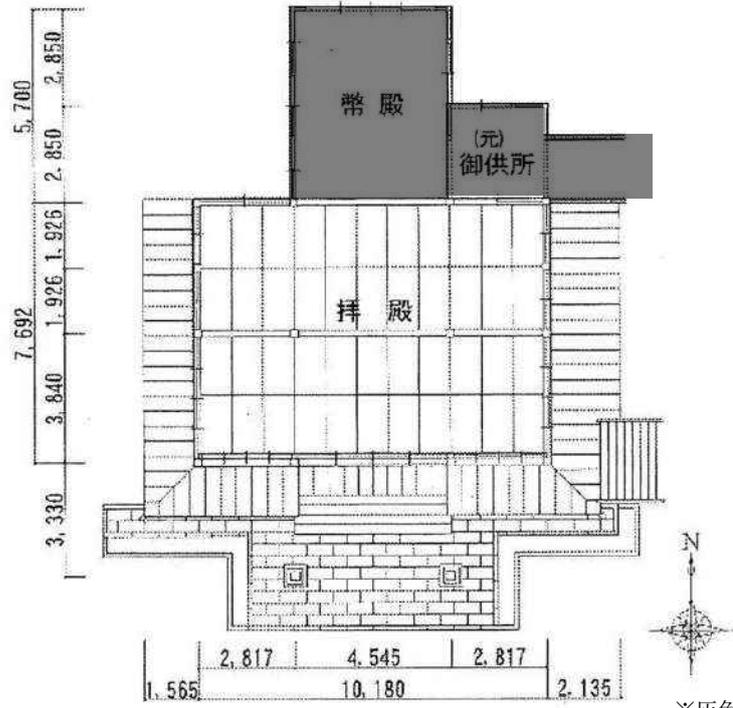
※灰色部分は指定対象外

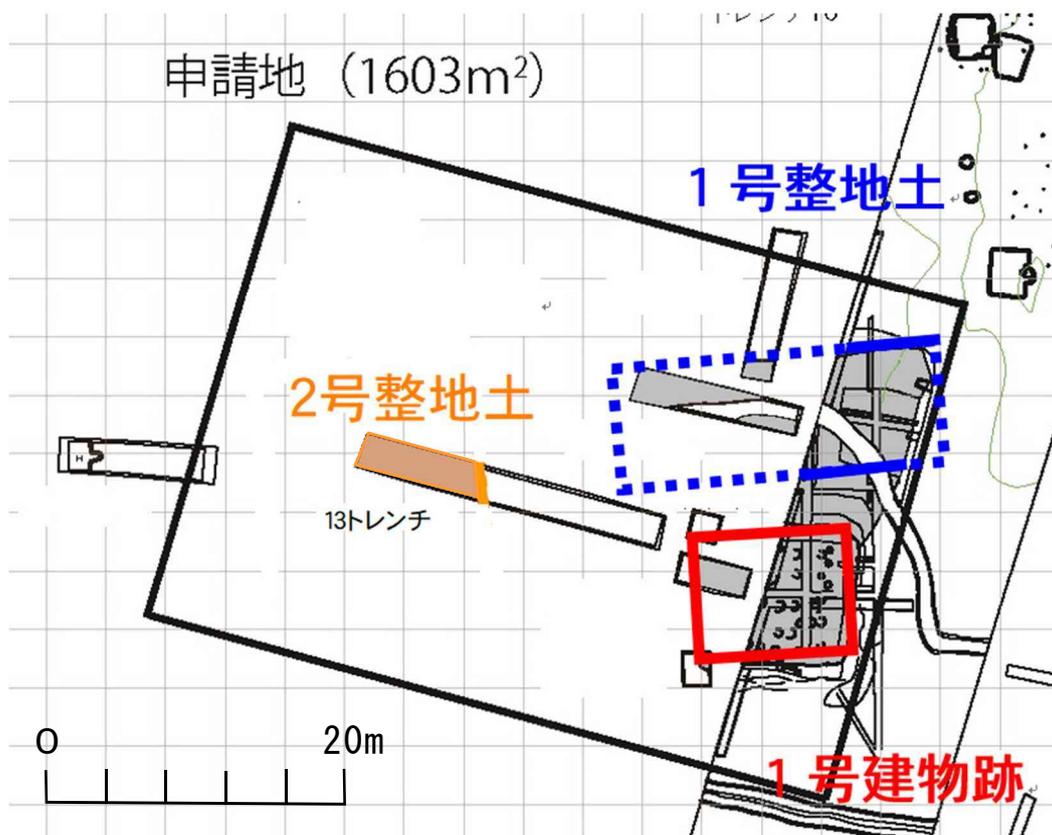
図3 牛田廃寺跡全体図

牛田廃寺跡は、8世紀第2四半期に創建され、9世紀後半まで営まれた古代寺院跡である。発掘調査で検出された1棟の瓦葺建物跡と2ヵ所の整地土は、寺院を構成する遺構と考えられる。

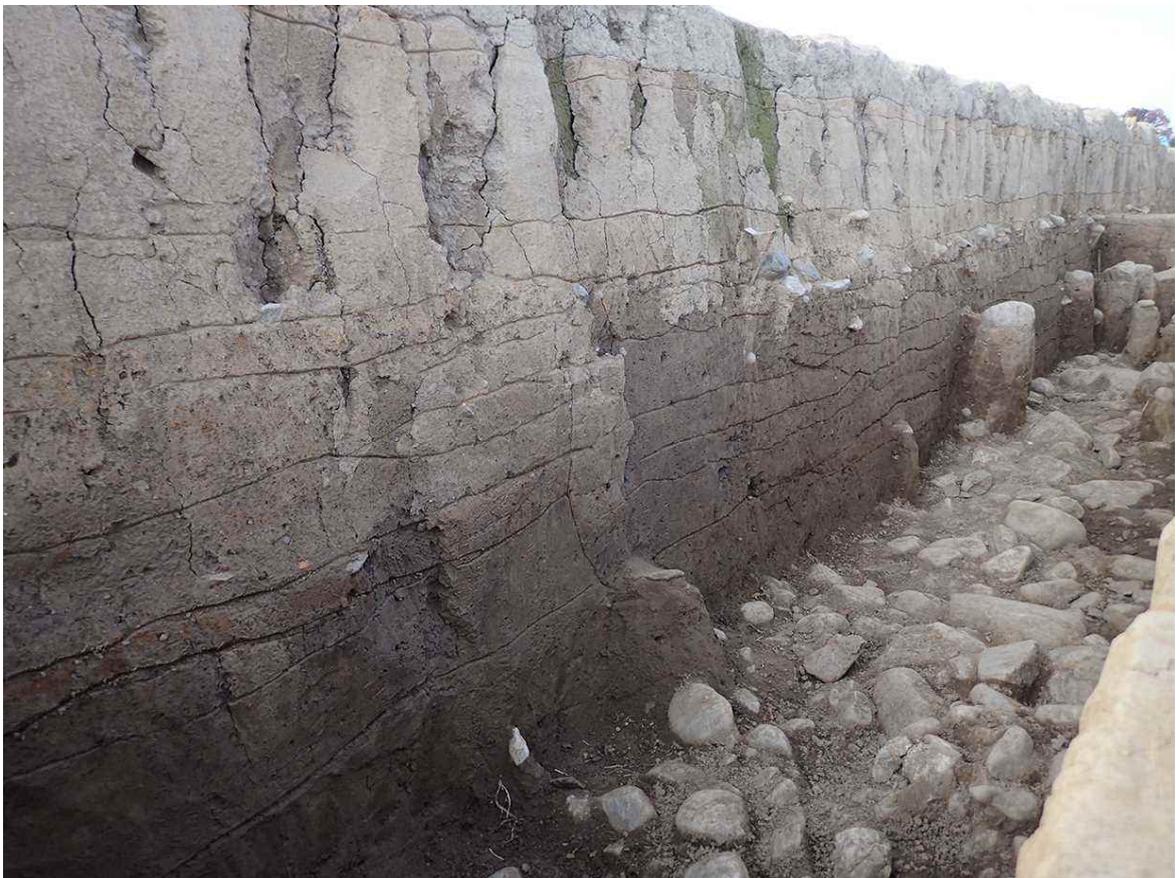
图5 掘り込み地業、版築（南東から）

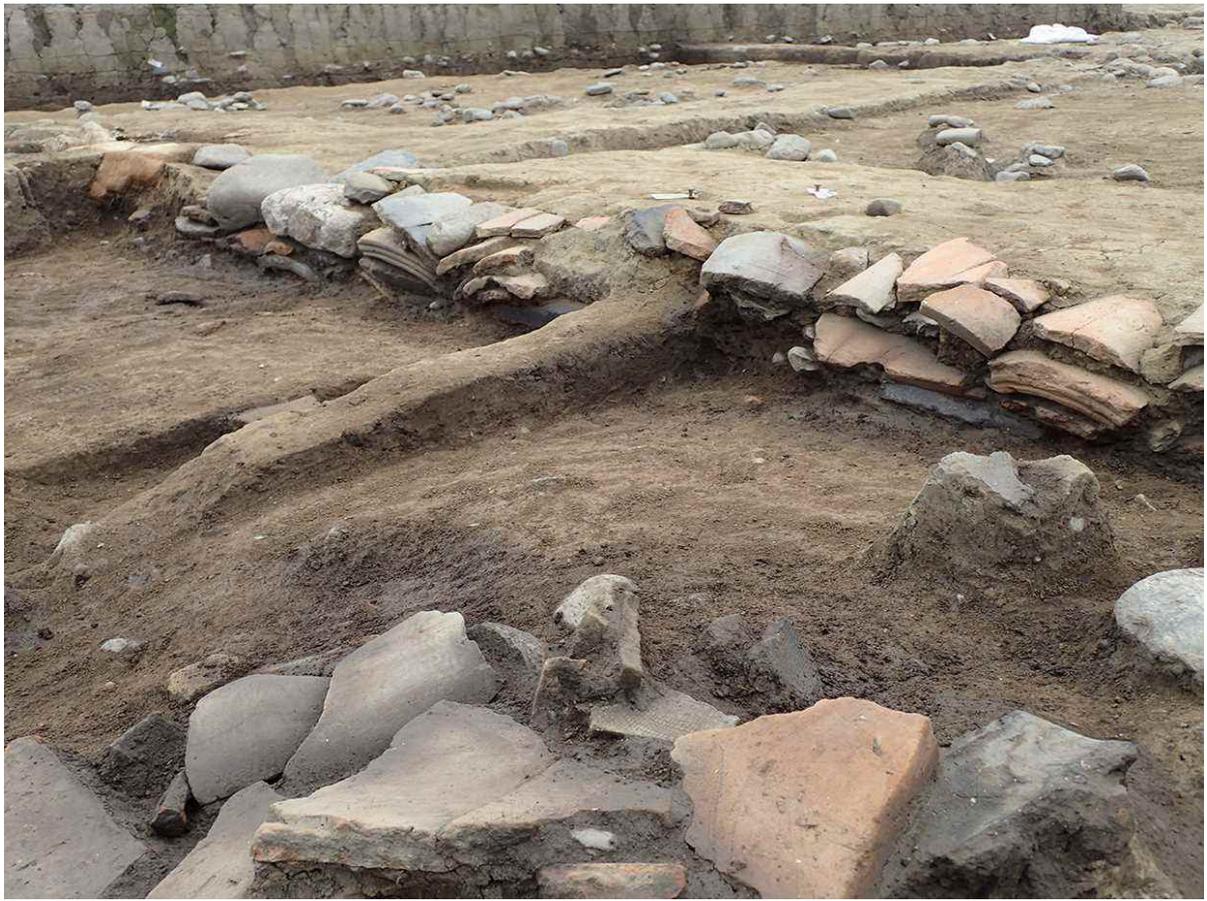
図6 1号建物跡基壇検出状況（南から）

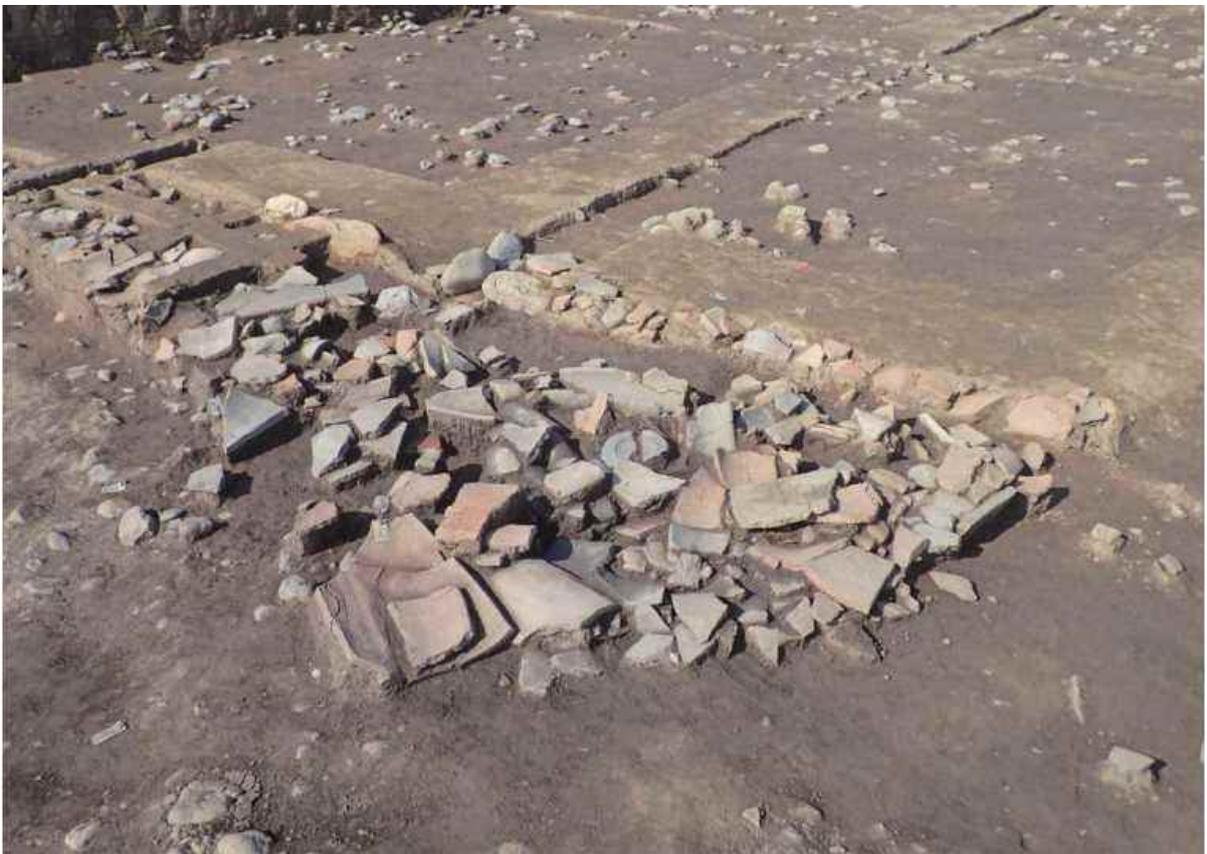
図7 1号建物跡 南側瓦検出状況（南から）

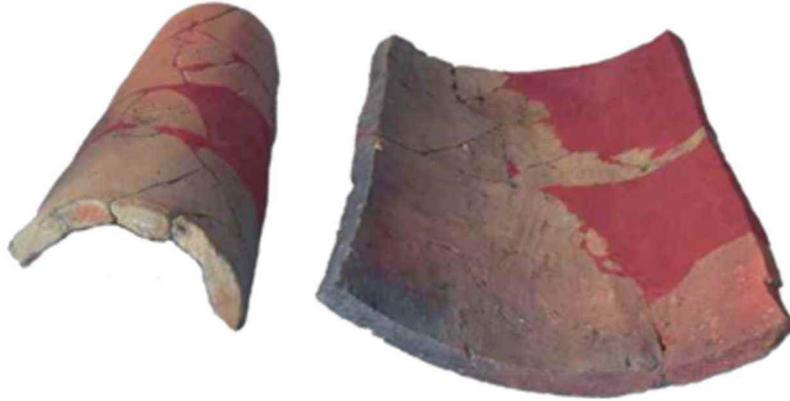
図8 1号建物跡 創建瓦のセット

【年代】1号建物跡から出土した瓦（県内で最も古い山王廃寺の流れをくむ瓦）の年代から、牛田廃寺は8世紀第2四半期に創建された寺院と考えられます。この時期の県内の寺院は古い段階に位置づけられます。

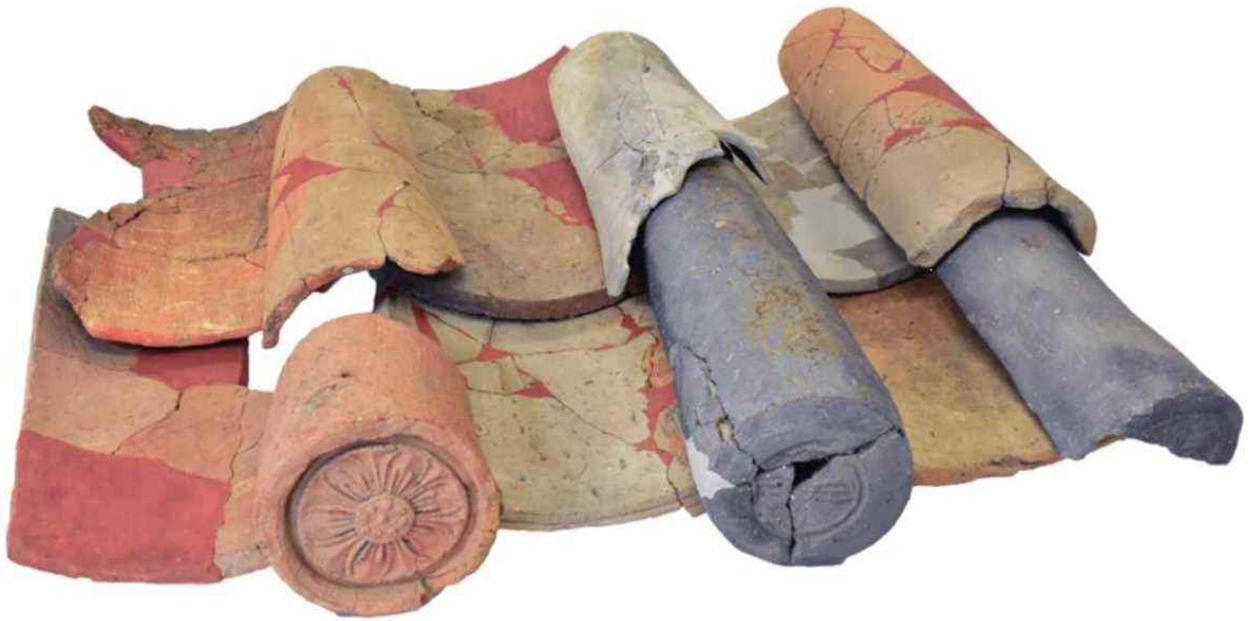
図9 1号建物跡 屋根景観の復元イメージ
