## 国指定重要文化財（建造物）の追加指定について

妙義神社 4棟、1基（随神門1棟、廻廊1棟、銅鳥居1基、御殿1棟、社務所1棟）  
（所在地：富岡市妙義町妙義） 詳細は別添資料を参照

## 妙義神社の国重要文化財指定（追加指定）について

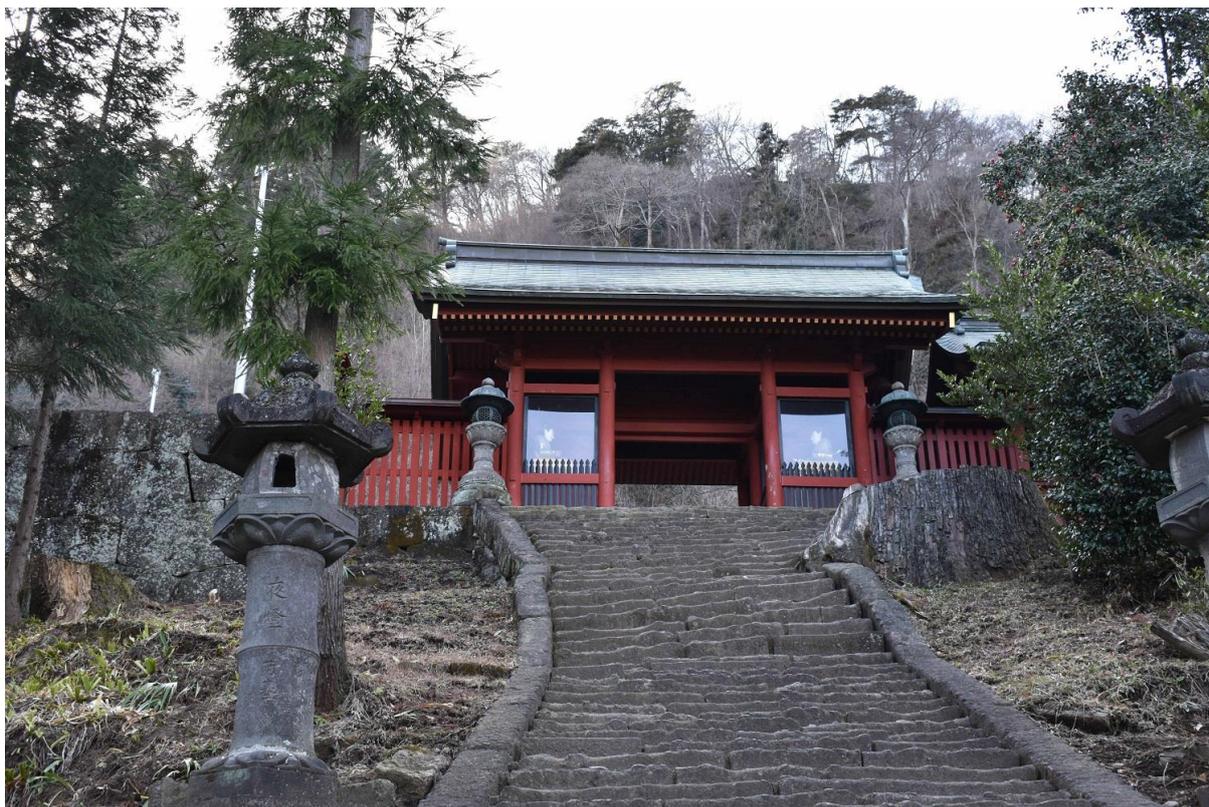
3 随神門 東から (富岡市教育委員会提供)

- ・随神門は切妻造、銅板葺、三間一戸の八脚門です。組物は平三斗組拳鼻付として中備は板葺股を置き、軒は二軒繁垂木、妻飾は二重虹梁大瓶束、内部は三棟造です。明暦2年（1656）の建立とみられます。
- ・赤色・黒色で塗装され、全体として装飾は簡素です。彫刻・彩色による装飾化が進む以前の、古い段階の神社建築の特徴を示します。
- ・昭和34（1959）8月に群馬県の重要文化財に指定されました。
- ・廻廊とともに、妙義神社に現存する建物の中では最古級です。

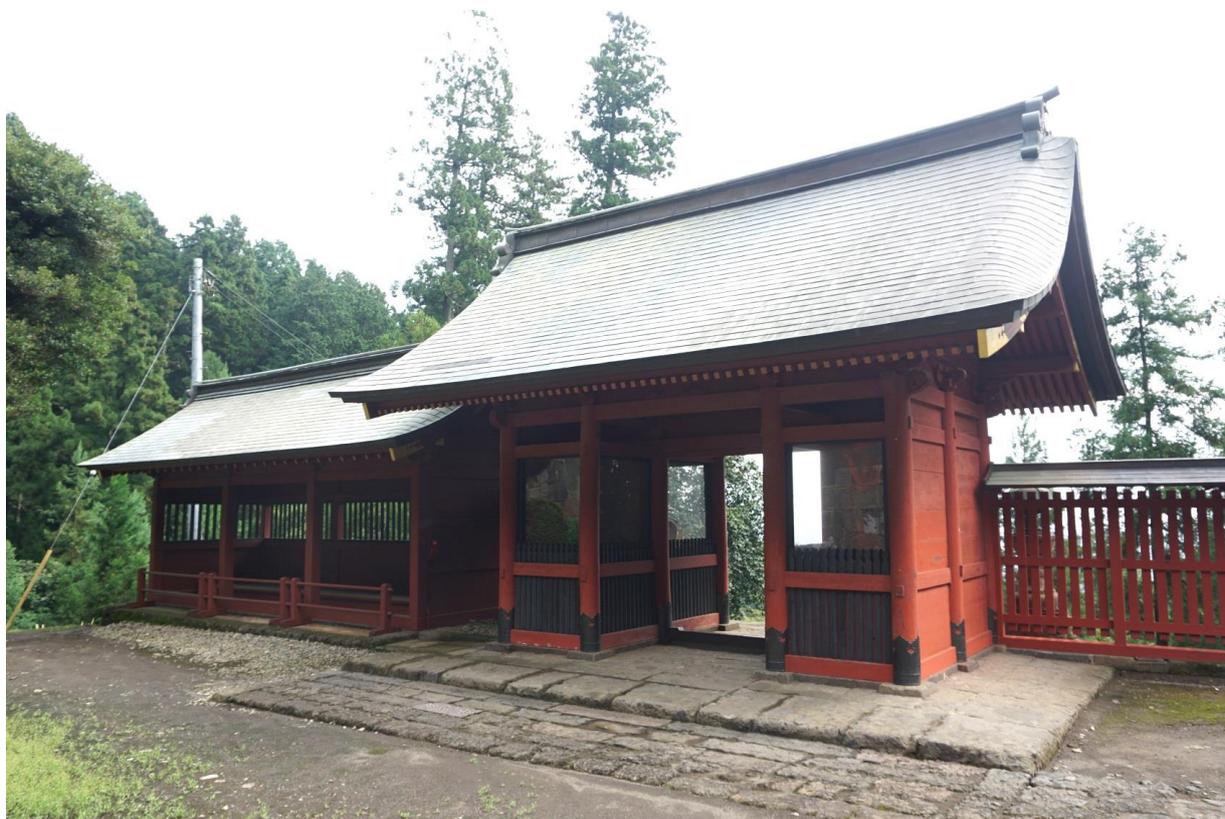
4 妙義神社 随神門・廻廊 南西から (富岡市教育委員会提供)

- ・廻廊は桁行三間、梁間一間、切妻造、銅板葺の単廊で、随神門の北隣に位置します。明暦2年（1656）の建立とみられます。
- ・赤色・黒色で塗装され、全体として装飾は簡素です。彫刻・彩色による装飾化が進む以前の、古い段階の神社建築の特徴を示します。
- ・昭和34（1959）8月に群馬県の重要文化財に指定されました。
- ・随神門とともに、妙義神社に現存する建物の中では最古級です。

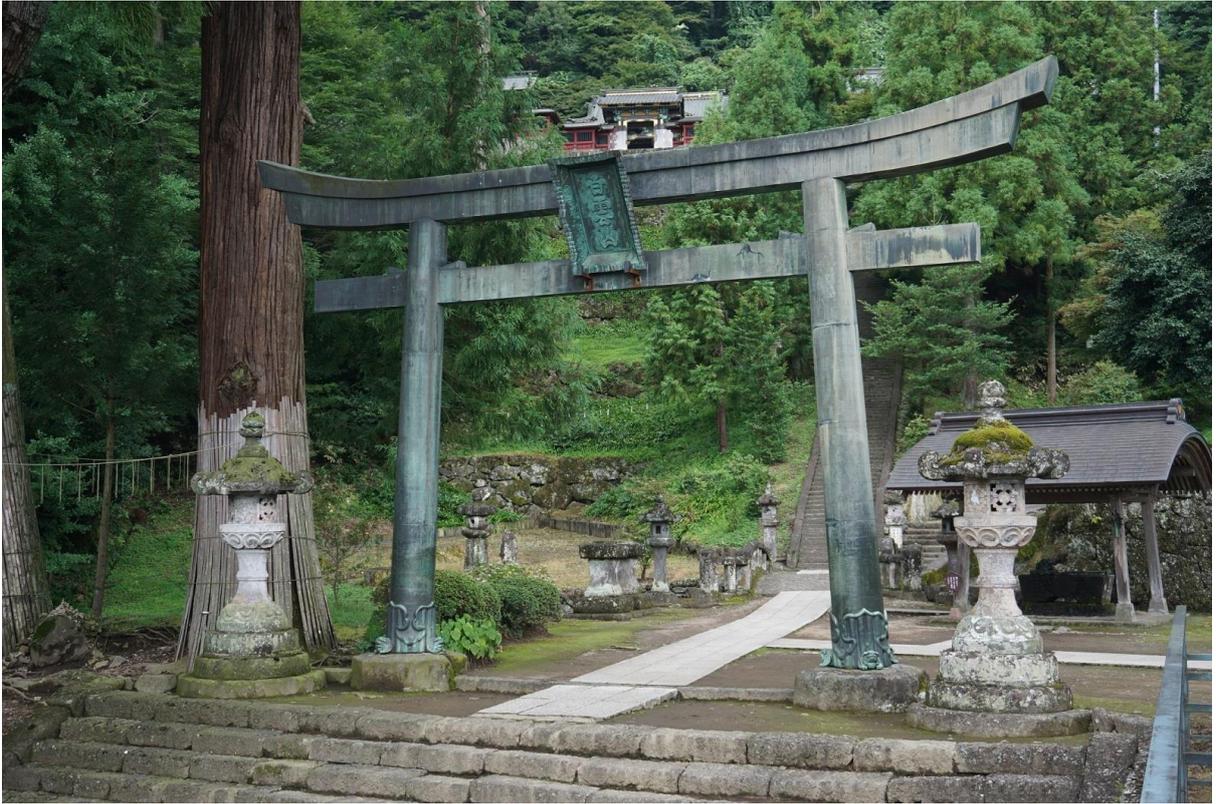
5 妙義神社 銅鳥居 東から（富岡市教育委員会提供）

- ・銅鳥居は享保4年（1719）建立の明神鳥居で、柱元に獅子の飾りが付いています。額束には紀年銘が、南側柱足元には鋳物師銘が、貫上面には寄進者銘が残ります。
- ・昭和34（1959）8月に群馬県の重要文化財に指定されました。

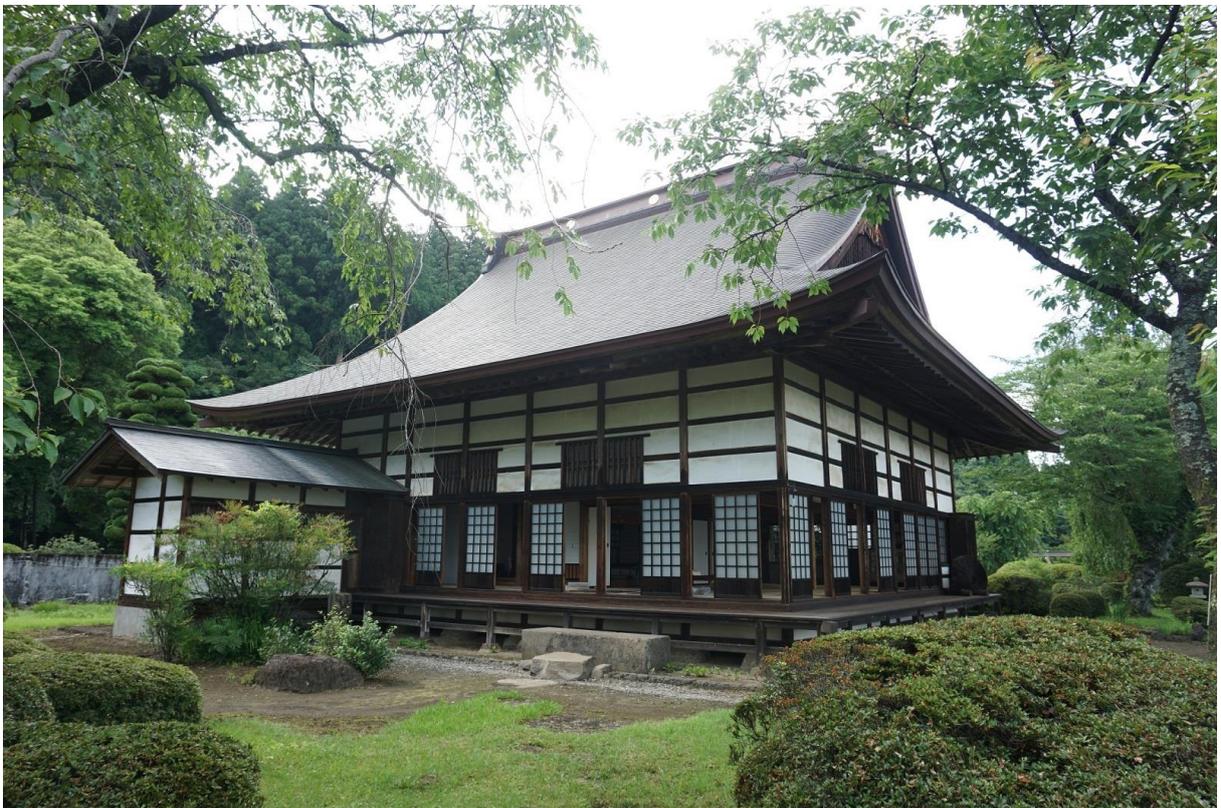
6 妙義神社 御殿 南東から（富岡市教育委員会提供）

- ・御殿は入母屋造、銅板葺で、北西隅に渡廊下、南西隅に便所と旧湯殿が附属します。輪王寺宮りんのおうじのみや（石塔寺の本山である寛永寺の座主）の宿所であり、前身建物が安政2年（1855）の火災で焼失した後に再建され、翌年に上棟が行われました。
- ・簡明な意匠に上質なつくりで、宮様の御座所である「上段の間」を内部に設けた、格式高い建物です。
- ・平成元年（1989）3月に妙義町（現・富岡市）の重要文化財に指定されました。

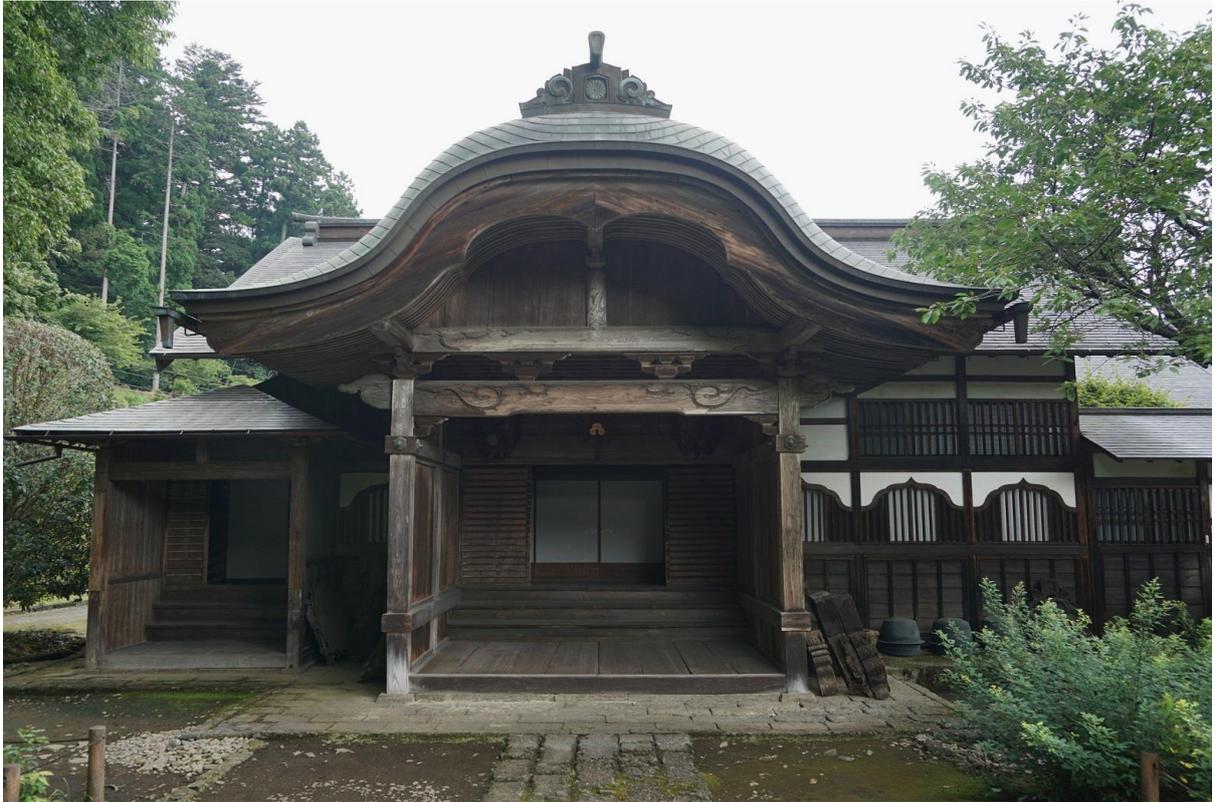
7 妙義神社 社務所 南棟玄関 南から (富岡市教育委員会提供)

- ・社務所は南棟・東棟・北棟の三棟を「コ」字形に配置しており、石塔寺の庫裏<sup>くら</sup>として建てられました。前身建物が安政2年（1855）の火災で焼失した後に再建され、全体としては安政5年（1858）頃に完成したと考えられます。
- ・南棟には唐破風造<sup>からばふ</sup>の玄関が附属し、往時の隆盛をうかがわせます。
- ・平成元年（1989）3月に妙義町（現・富岡市）の重要文化財に指定されました。

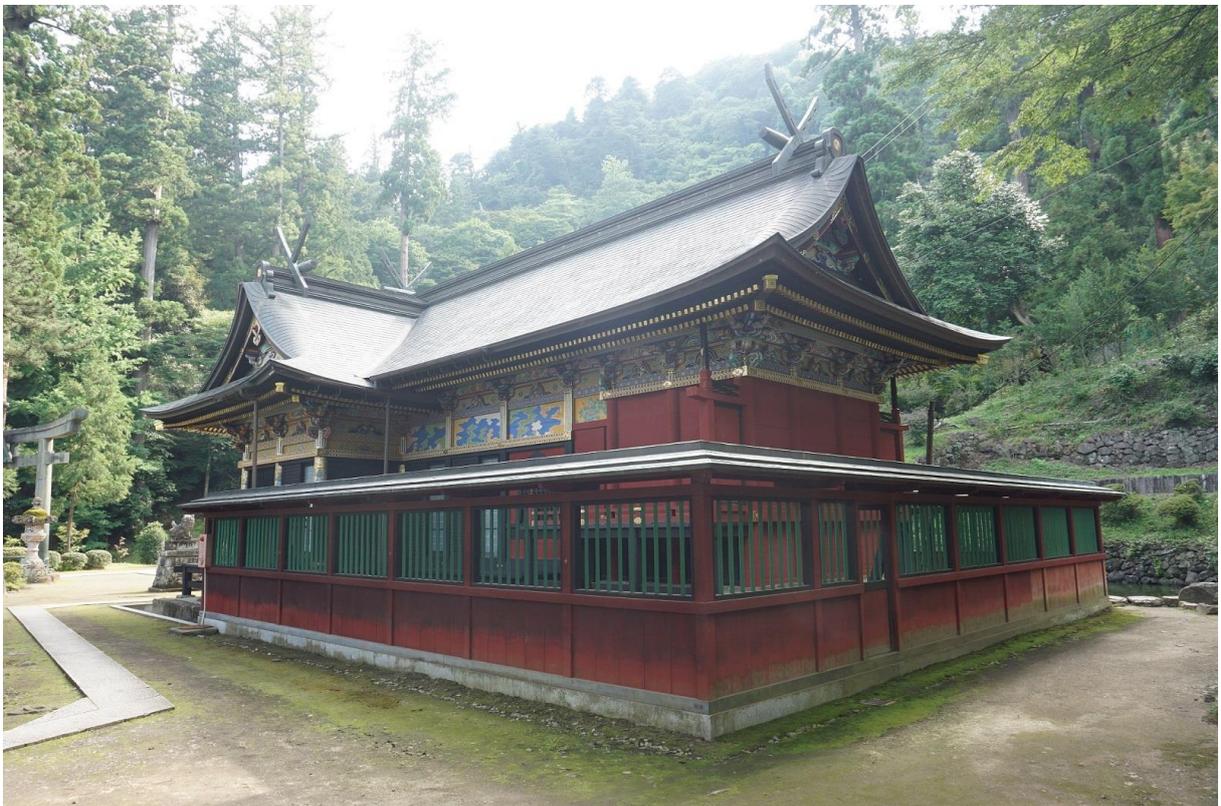
8 妙義神社 附・波己曾社本殿及び拝殿 北東から (富岡市教育委員会提供)

- ・御殿の建築年代等を記した棟札<sup>むなふだ</sup>2枚については、年代や建築の経緯を示す貴重な資料であることから、附<sup>つけたり</sup>指定として保存が図られます。
- ・波己曾社本殿<sup>はこそ</sup>及び拝殿<sup>しやほんでん</sup>は、明暦2年（1656）に現在の本殿・幣殿・拝殿の前身社殿として建立されたもので、宝暦6年（1756）の現社殿建立時に分離移築され、本殿を波己曾社、拝殿を神楽殿として再利用していたものです。昭和44年（1969）に現在地へと移築され、幣殿部分が復原されました。大規模な改修・移築を受けていますが、前身本社社殿として重要であることから、天保年間に波己曾社を修理した際の棟札<sup>むなふだ</sup>2枚とともに、附<sup>つけたり</sup>指定として保存が図られます。
- ・波己曾社本殿及び拝殿については、昭和43年（1968）5月に群馬県の重要文化財に指定されました。
