## 桐生市内の無許可盛土に係る行政代執行の開始について

## 桐生市保安林内における土砂条例違反事案の概要

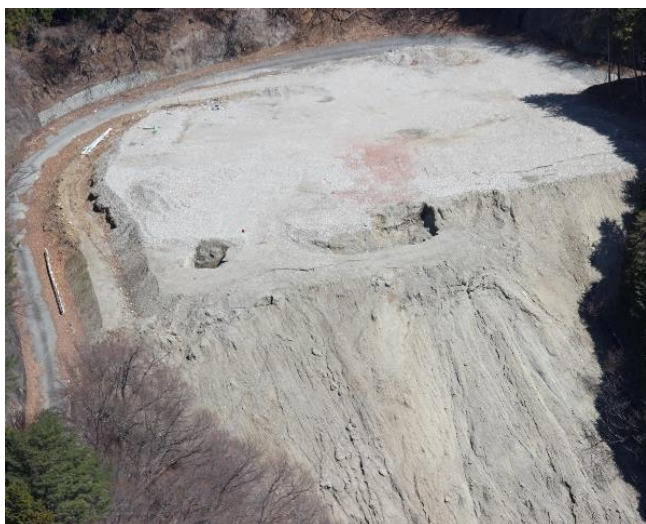
- ・行為場所（1）には令和5年12月から令和6年2月までの間に約15,000 m<sup>3</sup>、同（2）には令和6年2月から5月までの間に約27,000 m<sup>3</sup>の盛土がそれぞれ必要な許可を受けずに行われた。
- ・盛土は転圧等が行われず、技術基準（土砂条例）を満たさずに施工されており、盛土上部及び法面のひび割れや、一部崩落が認められる。
- ・盛土上部には、重機作業のために敷砂利が敷き均されている。
- ・盛土の約1.5km下流には民家があり、崩落した場合に被害を受けるおそれがある。
- ・搬入元の立入検査及び土壌検査の結果から、現時点で土砂の汚染は認められない。

行為場所(2)の空撮写真【R7.4.9撮影】

・大型土のう設置（法尻部固定・仮設土留め）

・ブルーシート設置（雨水等による盛土浸食防止）

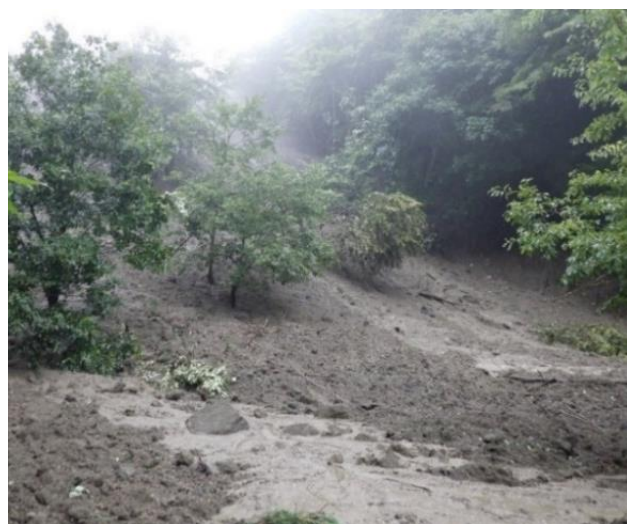
土砂の流出状況【R6.8.30撮影】
